REORDENACIÓN & EDIFICIOS
DEL BARRIO DE BURTZEÑA CENTRALES

ANÁLISIS DE LOS PABELLONES FESA-ERCROS
&
PROPUESTA DE INTERVENCIÓN

Alumno:
Josu Gómez Ruiz

TFG
Julio 2017

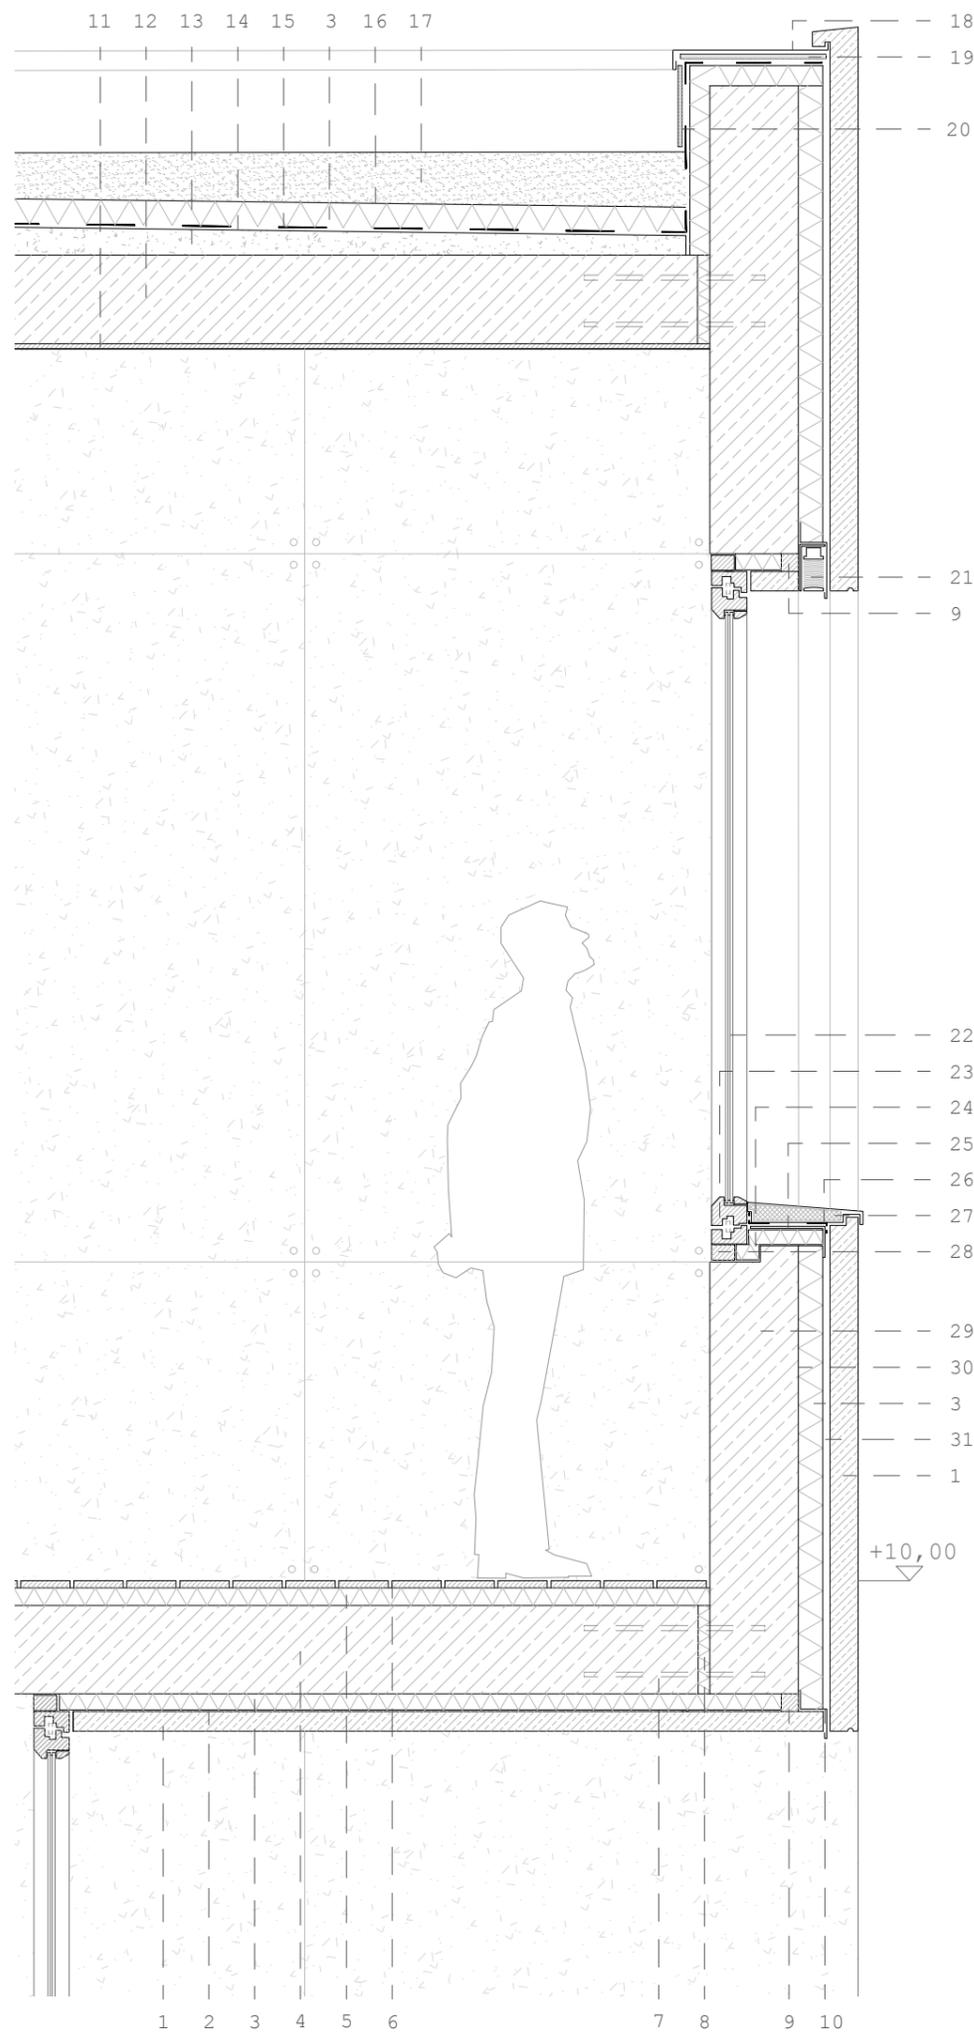
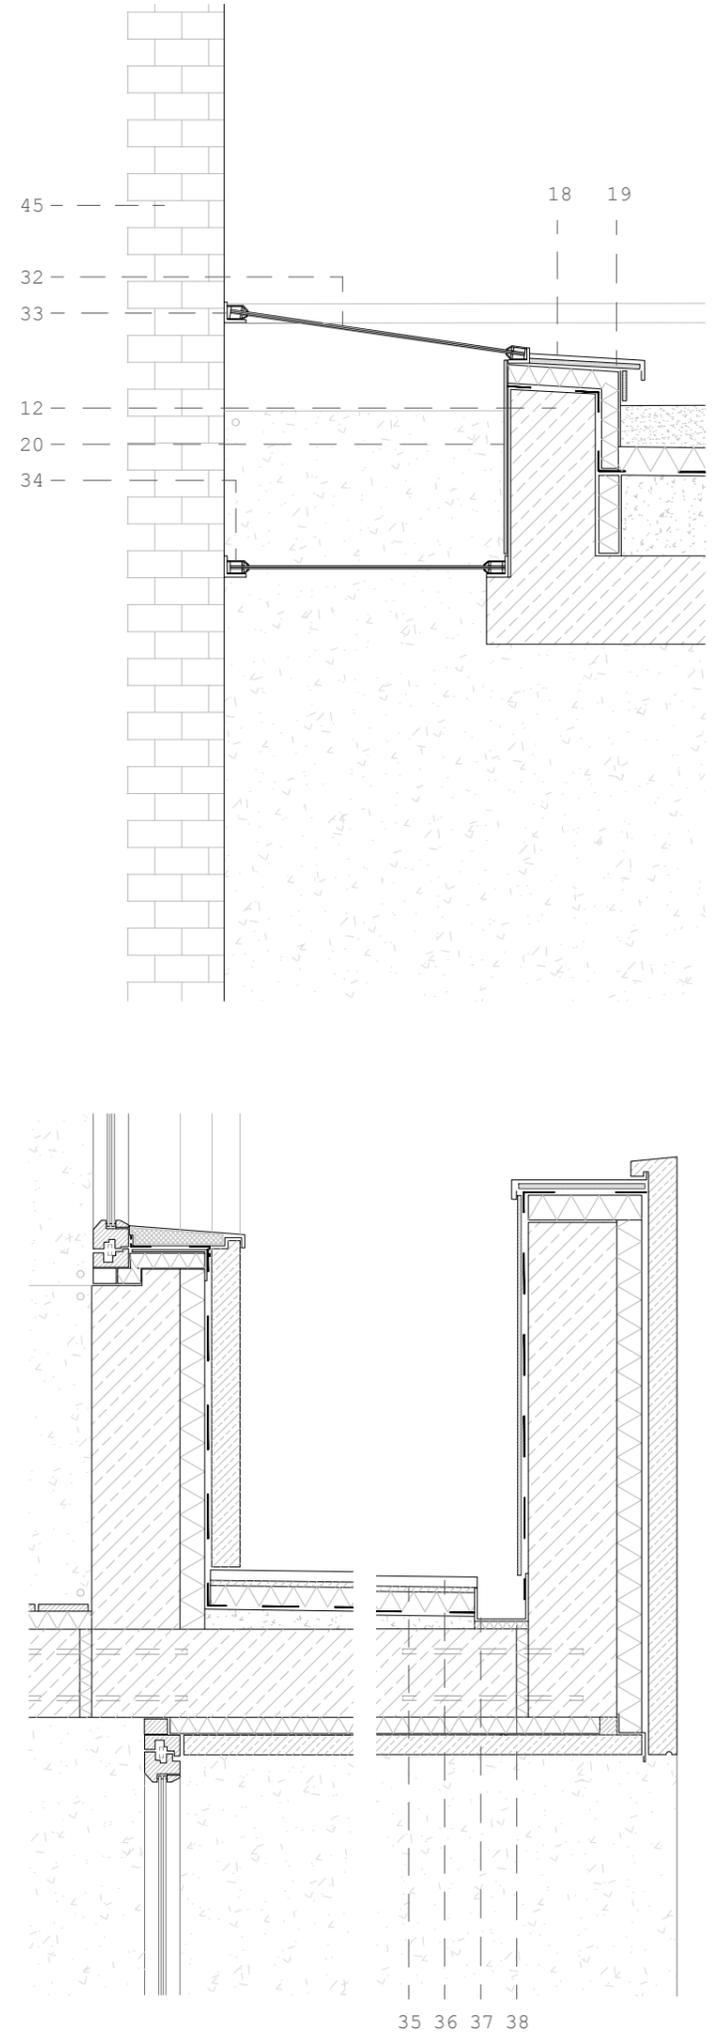
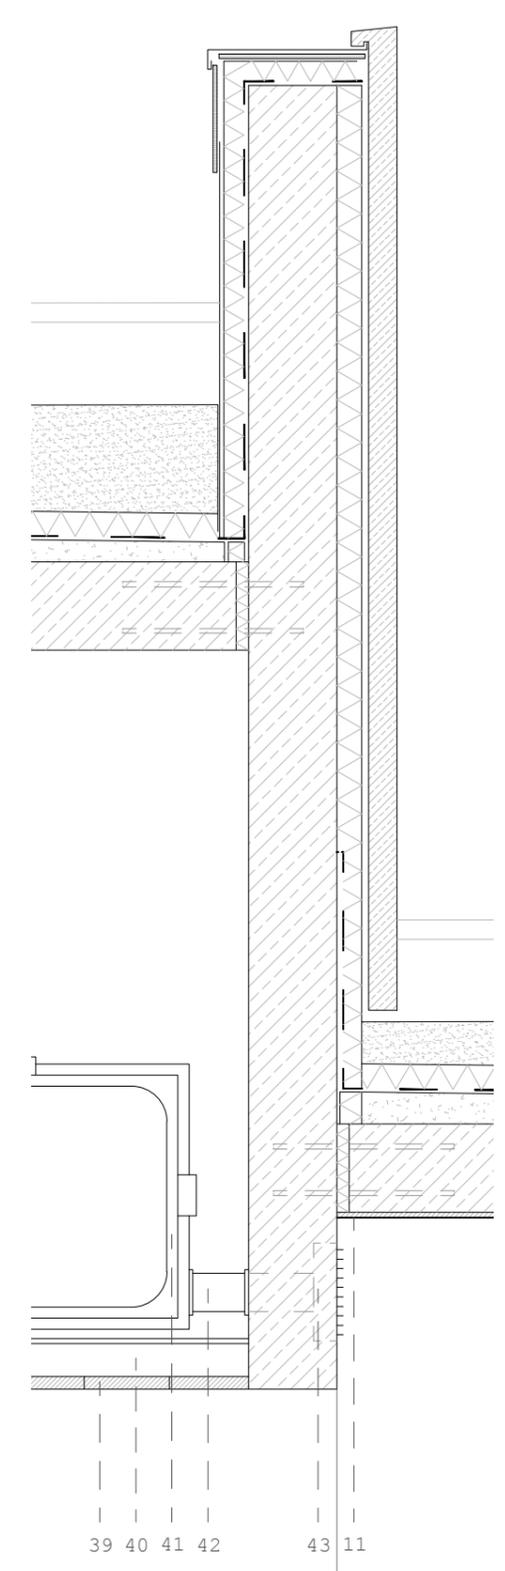
- 1 Pieza vertical de hormigón prefabricado colgado de la estructura de forjado. 8cm.
- 2 Cámara de aire no ventilada. 1cm.
- 3 Aislamiento térmico de célula cerrada. 8cm.

- 4 Forjado de hormigón armado *in situ*. 30cm.
- 5 Rastrelado & aislamiento de lana mineral. 5cm.
- 6 Pavimento de madera de haya. 2cm.
- 7 Armados en espera en el muro prefabricado de hormigón postesado.

- 8 Junta sellada con neoprenos hidrófugos.
- 9 Taco de remate de la pieza de hormigón colgada.
- 10 Perfil de aluminio con goterón para evacuación de las aguas de la cámara.

- 11 Lámina de cartón yeso de acabado. 1,5cm.
- 12 Forjado de cubierta de HA *in situ*. 30cm.
- 13 Microhormigón de pendientes. 3-15cm.
- 14 Lámina plástica antipunzonamiento.

- 15 Lámina vituminosa impermeabilizante.
- 16 Lámina geotextil.
- 17 Acabado en grava limpia. 8-12cm.
- 18 Albardilla de aluminio plegado anodizado.
- 19 Tablero de apoyo de la albardilla.

- 20 Pieza de aluminio con aislamiento térmico.
- 21 Persiana de aluminio anodizado negro domotizada sujeta a un perfil de acero en L.
- 22 Doble vidrio (6mm) climalit con cámara aislada y lámina bajoemisiva.

- 23 Carpintería de aluminio con rotura de puente térmico.
- 24 Aislamiento térmico de alta densidad bajo alféizar. 5cm.
- 25 Perfil de aluminio anodizado de apoyo del alféizar y panel prefabricado de hormigón.

- 26 Babero de impermeabilización vituminosa.
- 27 Pieza de alféizar de aluminio anodizado color gris con aislamiento térmico.
- 28 Premarco metálico de apoyo de carpinterías.

- 29 Muro prefabricado de hormigón postesado apoyado sobre muros inferiores con rendijas, ventanas y patillas de unión previstas. 25cm.
- 30 Lámina paravapor en aquellas orientaciones en las que fuese necesaria.

- 31 Cámara de aire no ventilada. 2cm.
- 32 Vidrio acrílico de protección solar.
- 33 Perfil calibrado de acero de apoyo de carpinterías.
- 34 Carpintería de aluminio con rotura de puente térmico para vidrio de protección contra el fuego.

- 35 Mortero de agarre del solado de piedra caliza. 1,5cm.
- 36 Piedra caliza tratada con resinas metacrílicas.
- 37 Canalón de aluminio anodizado con aislamiento.

- 38 Silicona sellante de alta densidad
- 39 Acabado de falso techo a base madera.
- 40 Perfil de aluminio anodizado de sustentación.
- 41 Conducción instalación de climatización

- 42 Conducciones salientes del ramal principal
- 43 Rejilla prevista en el muro postesado
- 44 Muro preexistente de ladrillo
- 45 Perfil HEB300 en aperturas del muro

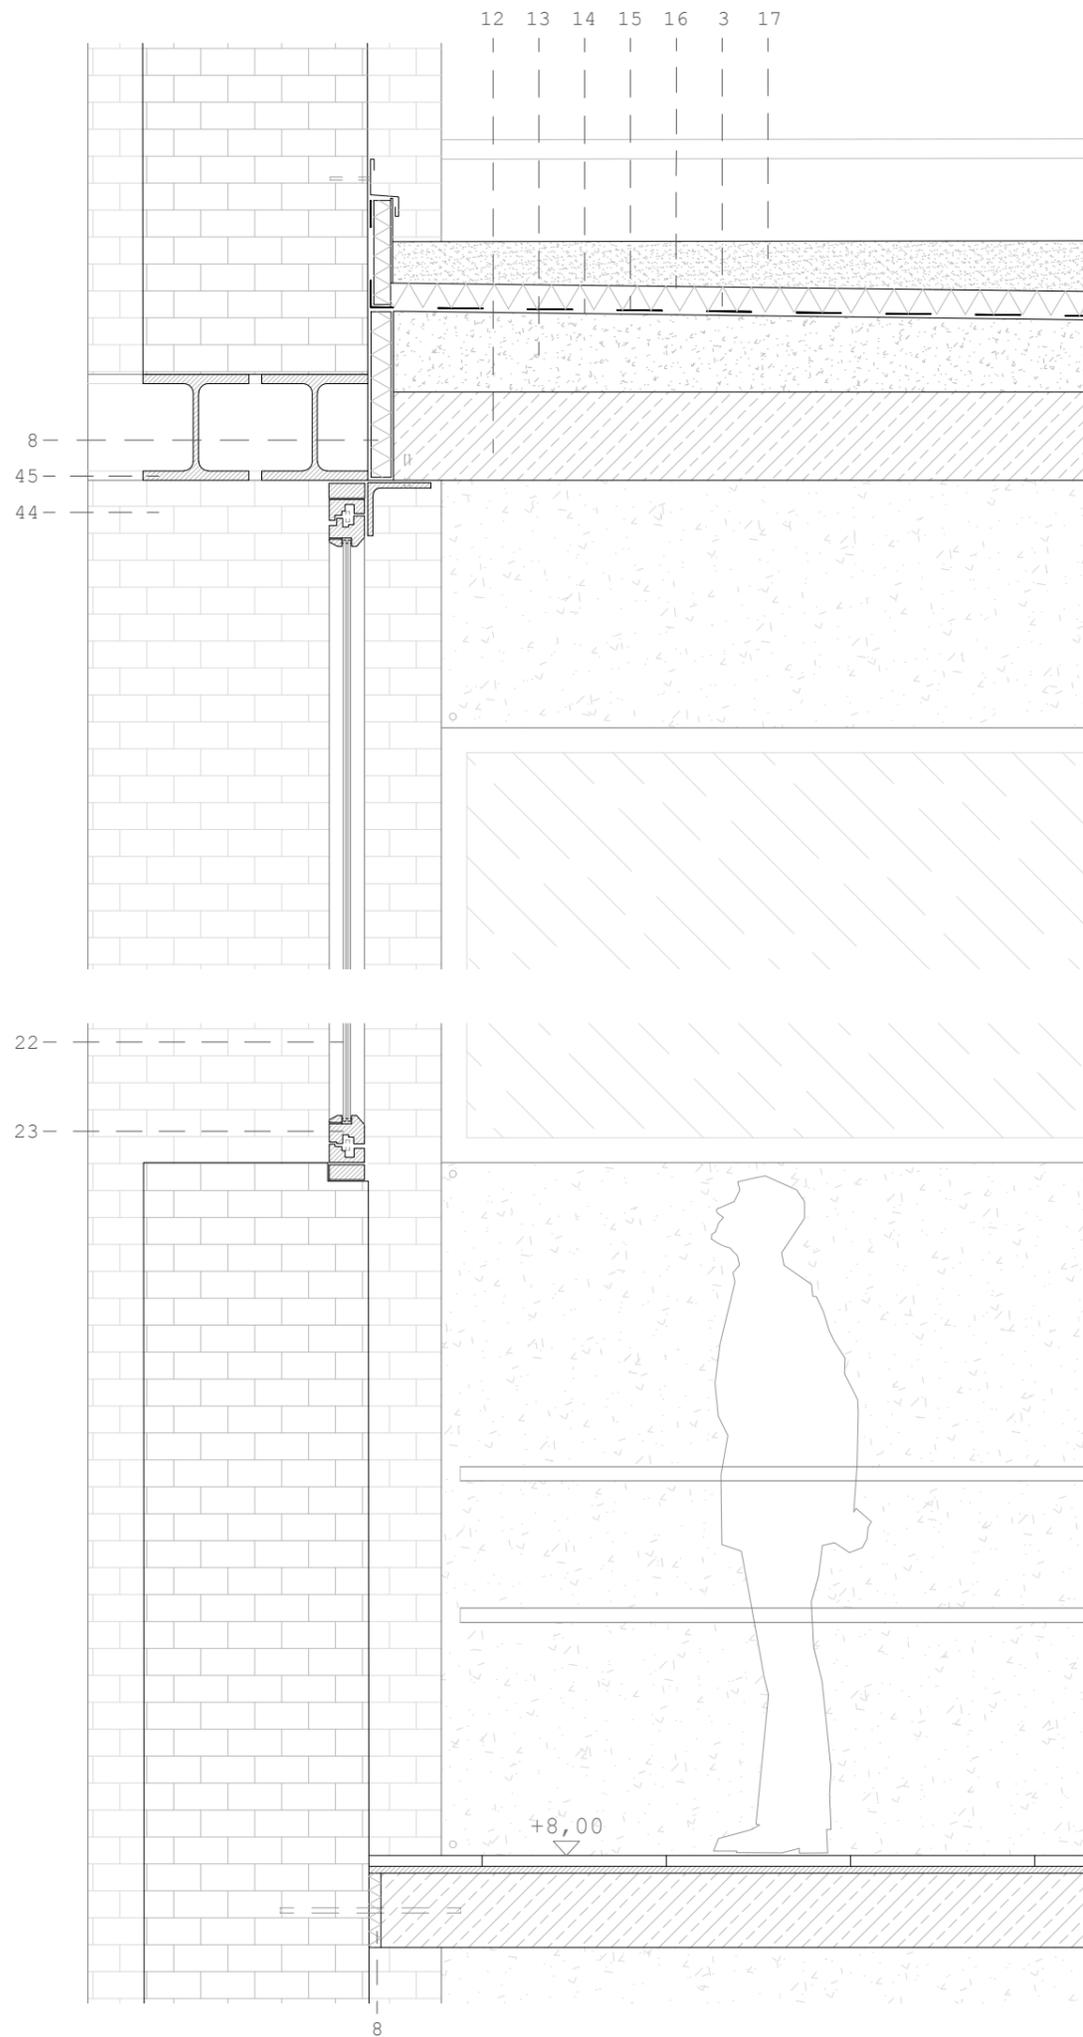
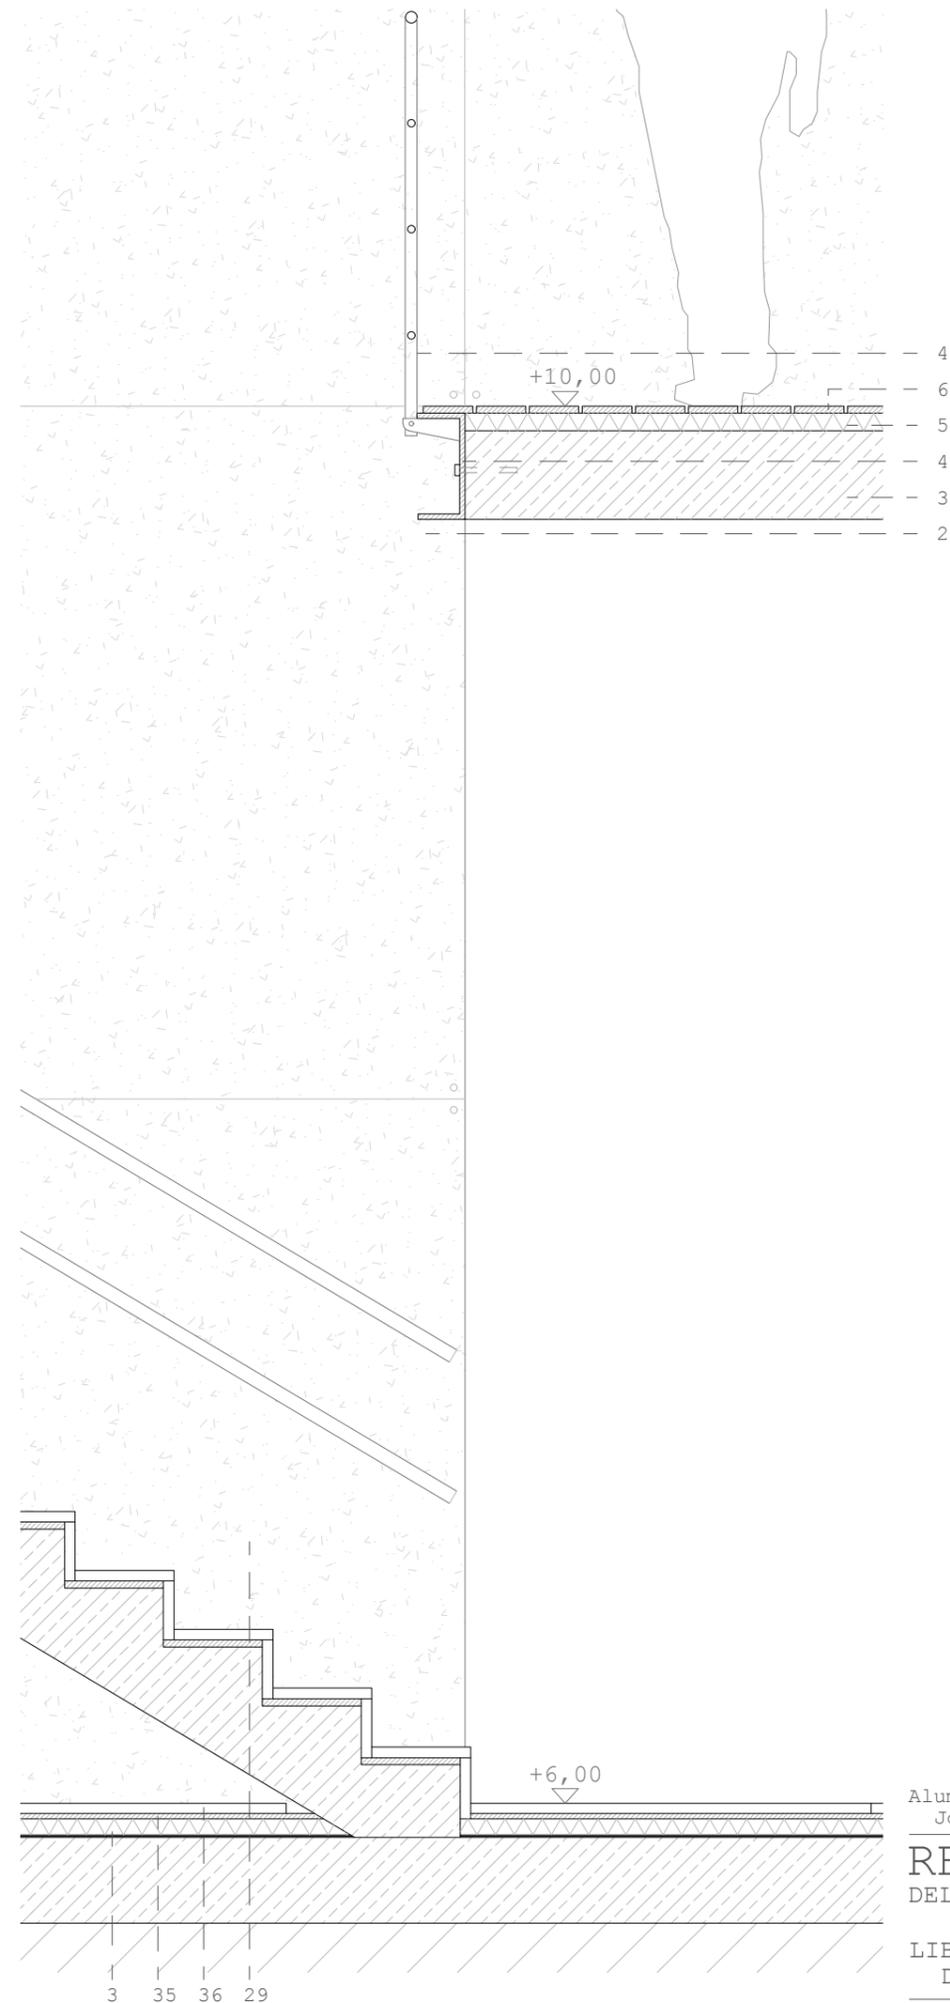
- 1 Pieza vertical de hormigón prefabricado colgado de la estructura de forjado. 8cm.
- 2 Cámara de aire no ventilada. 1cm.
- 3 Aislamiento térmico de célula cerrada. 8cm.

- 4 Forjado de hormigón armado *in situ*. 30cm.
- 5 Rastrelado & aislamiento de lana mineral. 5cm.
- 6 Pavimento de madera de haya. 2cm.
- 7 Armados en espera en el muro prefabricado de hormigón postesado.

- 8 Junta sellada con neoprenos hidrófugos.
- 9 Taco de remate de la pieza de hormigón colgada.
- 10 Perfil de aluminio con goterón para evacuación de las aguas de la cámara.

- 11 Lámina de cartón yeso de acabado. 1,5cm.
- 12 Forjado de cubierta de HA *in situ*. 30cm.
- 13 Microhormigón de pendientes. 3-15cm.
- 14 Lámina plástica antipunzonamiento.

- 23 Carpintería de aluminio con rotura de puente térmico.
- 24 Aislamiento térmico de alta densidad bajo alféizar. 5cm.
- 25 Perfil de aluminio anodizado de apoyo del alféizar y panel prefabricado de hormigón.

- 31 Cámara de aire no ventilada. 2cm.
- 32 Vidrio acrílico de protección solar.
- 33 Perfil calibrado de acero de apoyo de carpinterías.
- 34 Carpintería de aluminio con rotura de puente térmico para vidrio de protección contra el fuego.

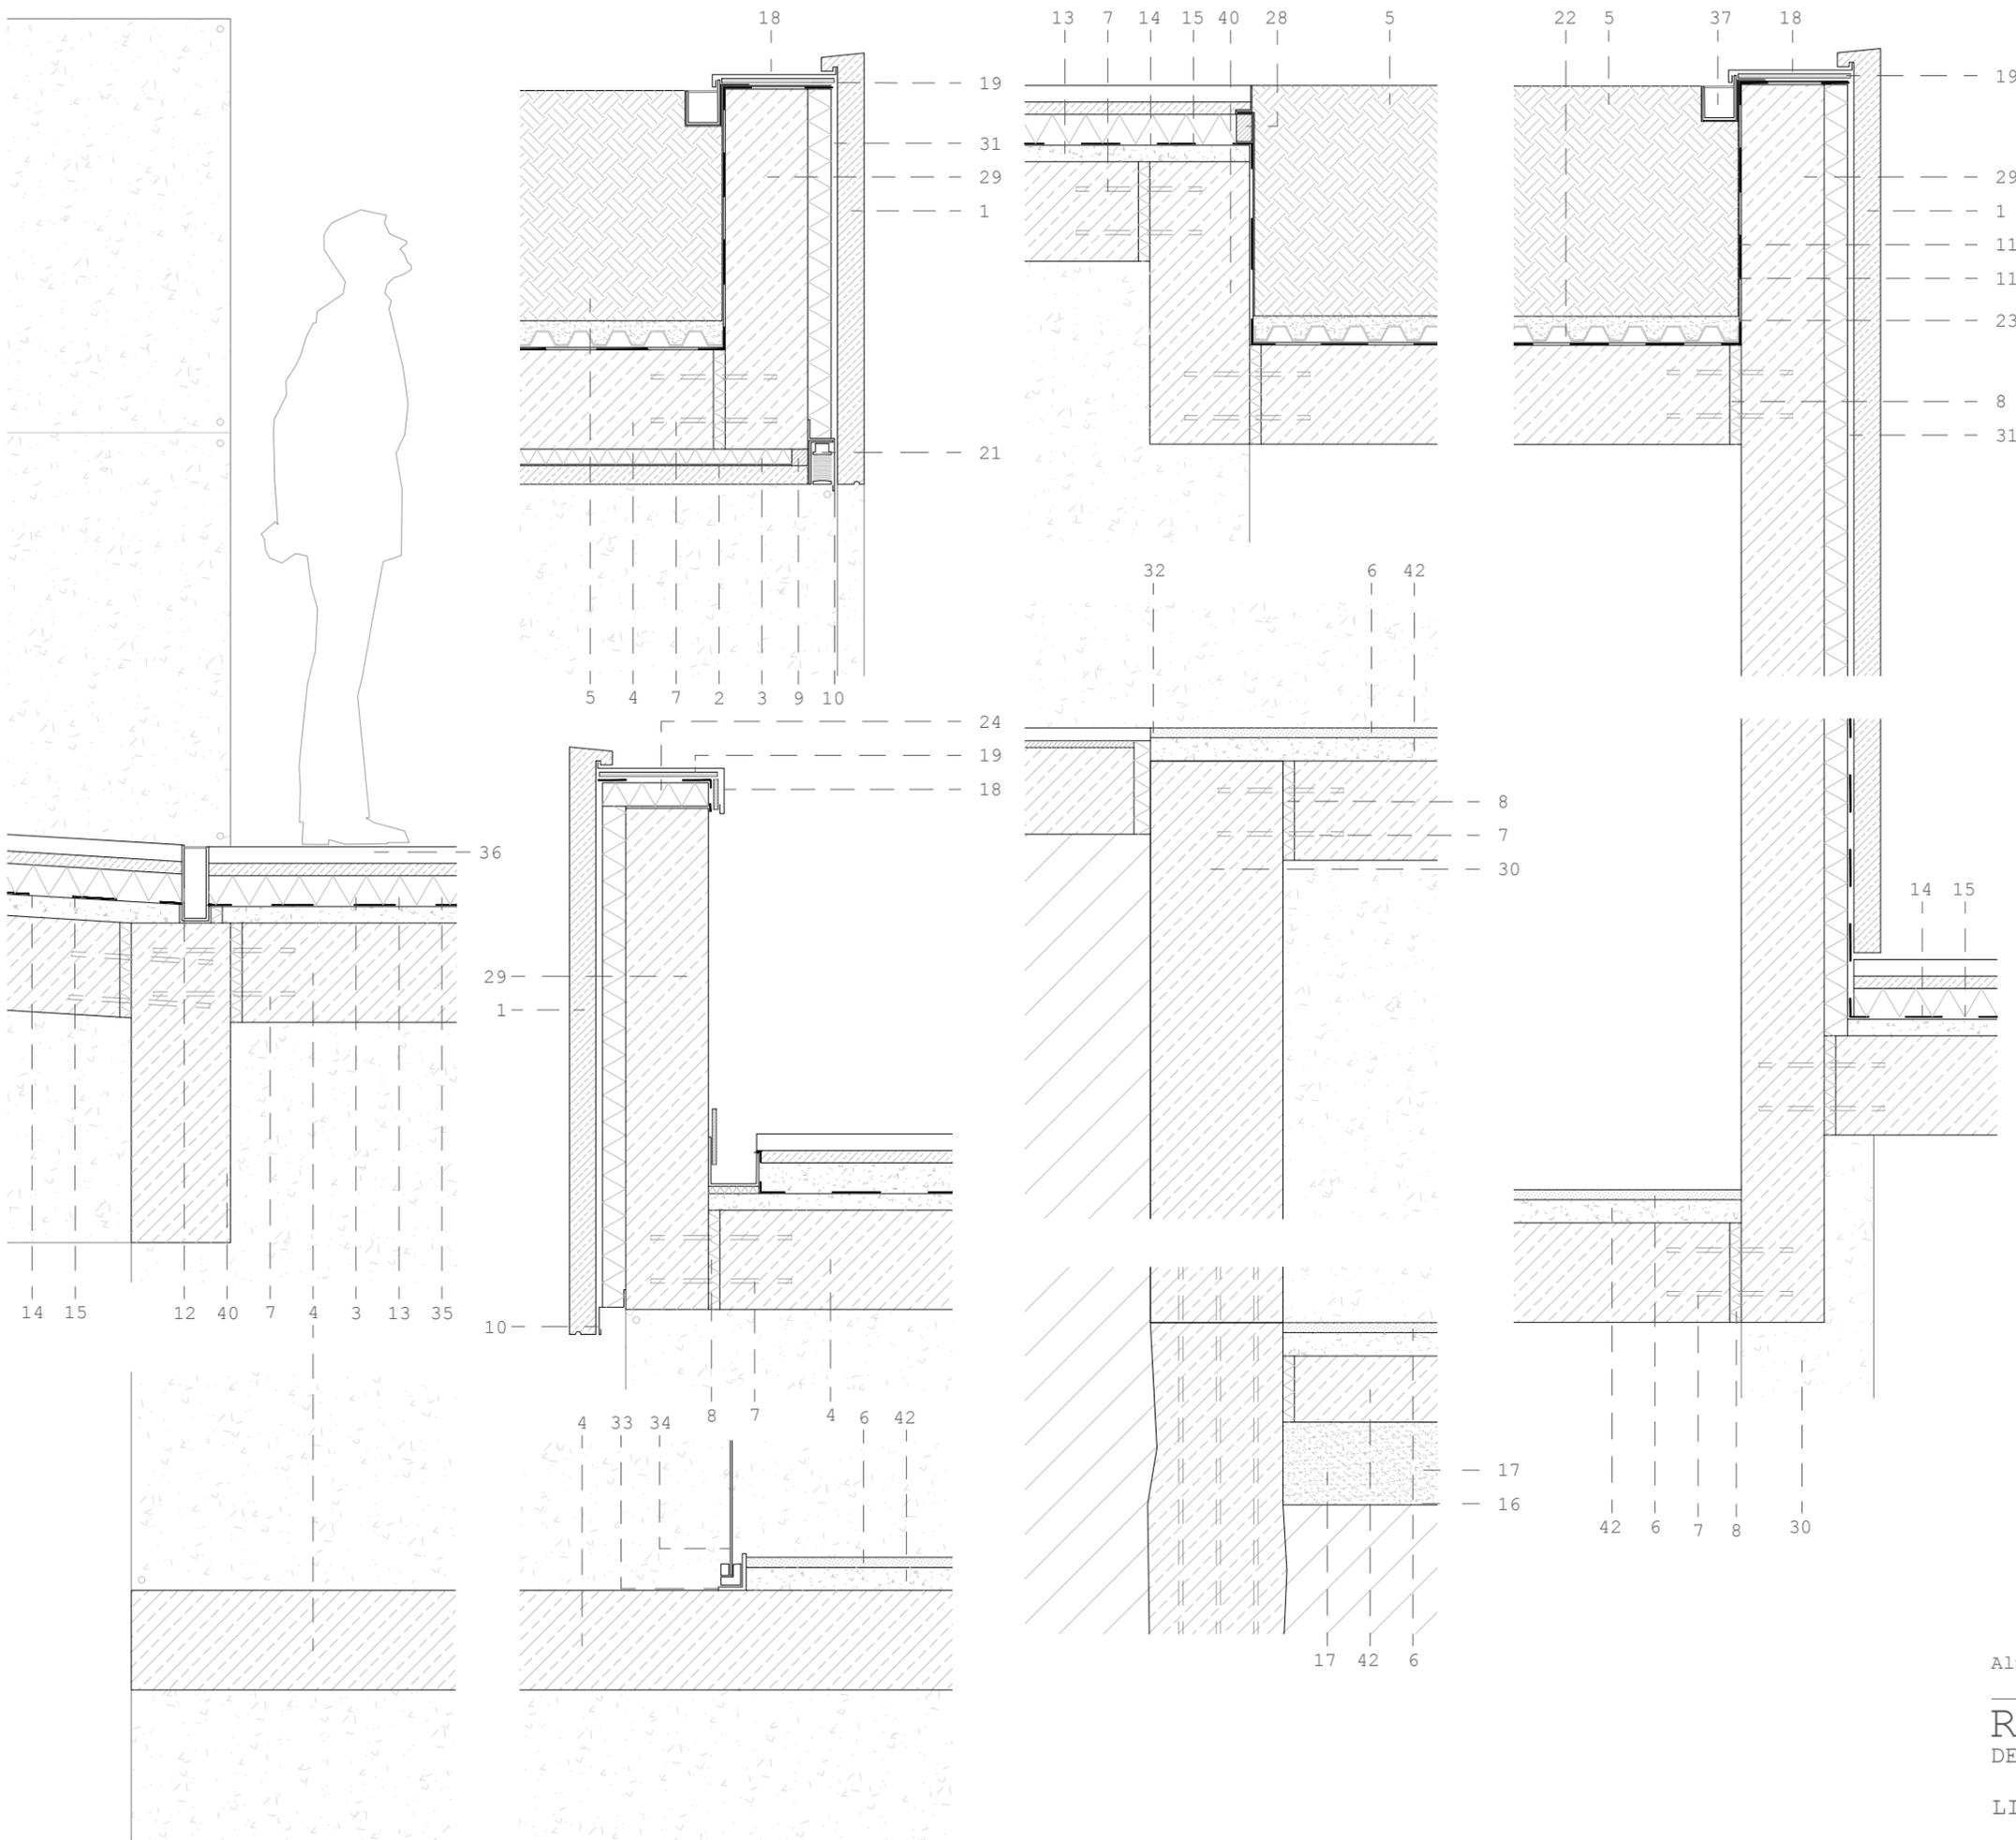
DETALLE DE LAS TERRAZAS AJARDINADAS SOBRE APARCAMIENTO

- 1 Pieza vertical de hormigón prefabricado colgado de la estructura de forjado. 8cm.
- 2 Cámara de aire no ventilada. 1cm.
- 3 Aislamiento térmico de célula cerrada. 8cm.

- 4 Forjado de hormigón armado *in situ*. 30cm.
- 5 Capa de tierra vegetal para cubierta intensiva. 75cm.
- 6 Acabado de pavimento rodado de resina epoxídica. 1,5cm.

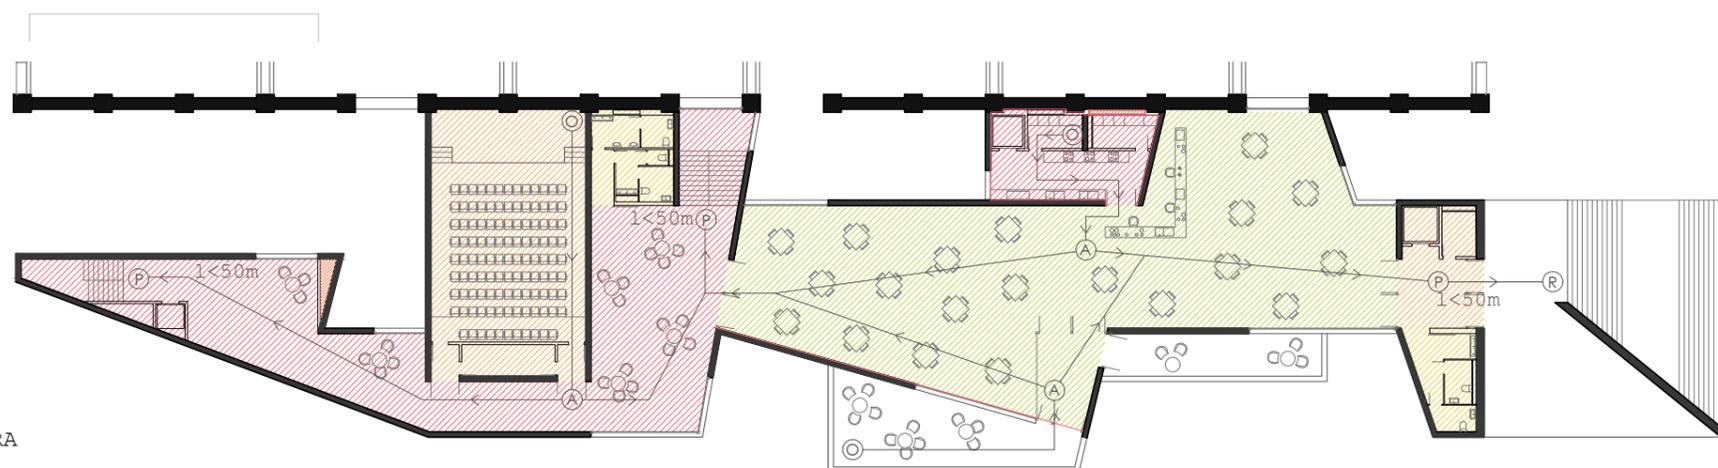
PLANTA PRIMERA

- ⊙ Origen de evacuación
- Ⓐ Bifurcación de recorridos de evacuación
- Ⓟ Salida de planta
- Ⓡ Salida del recinto

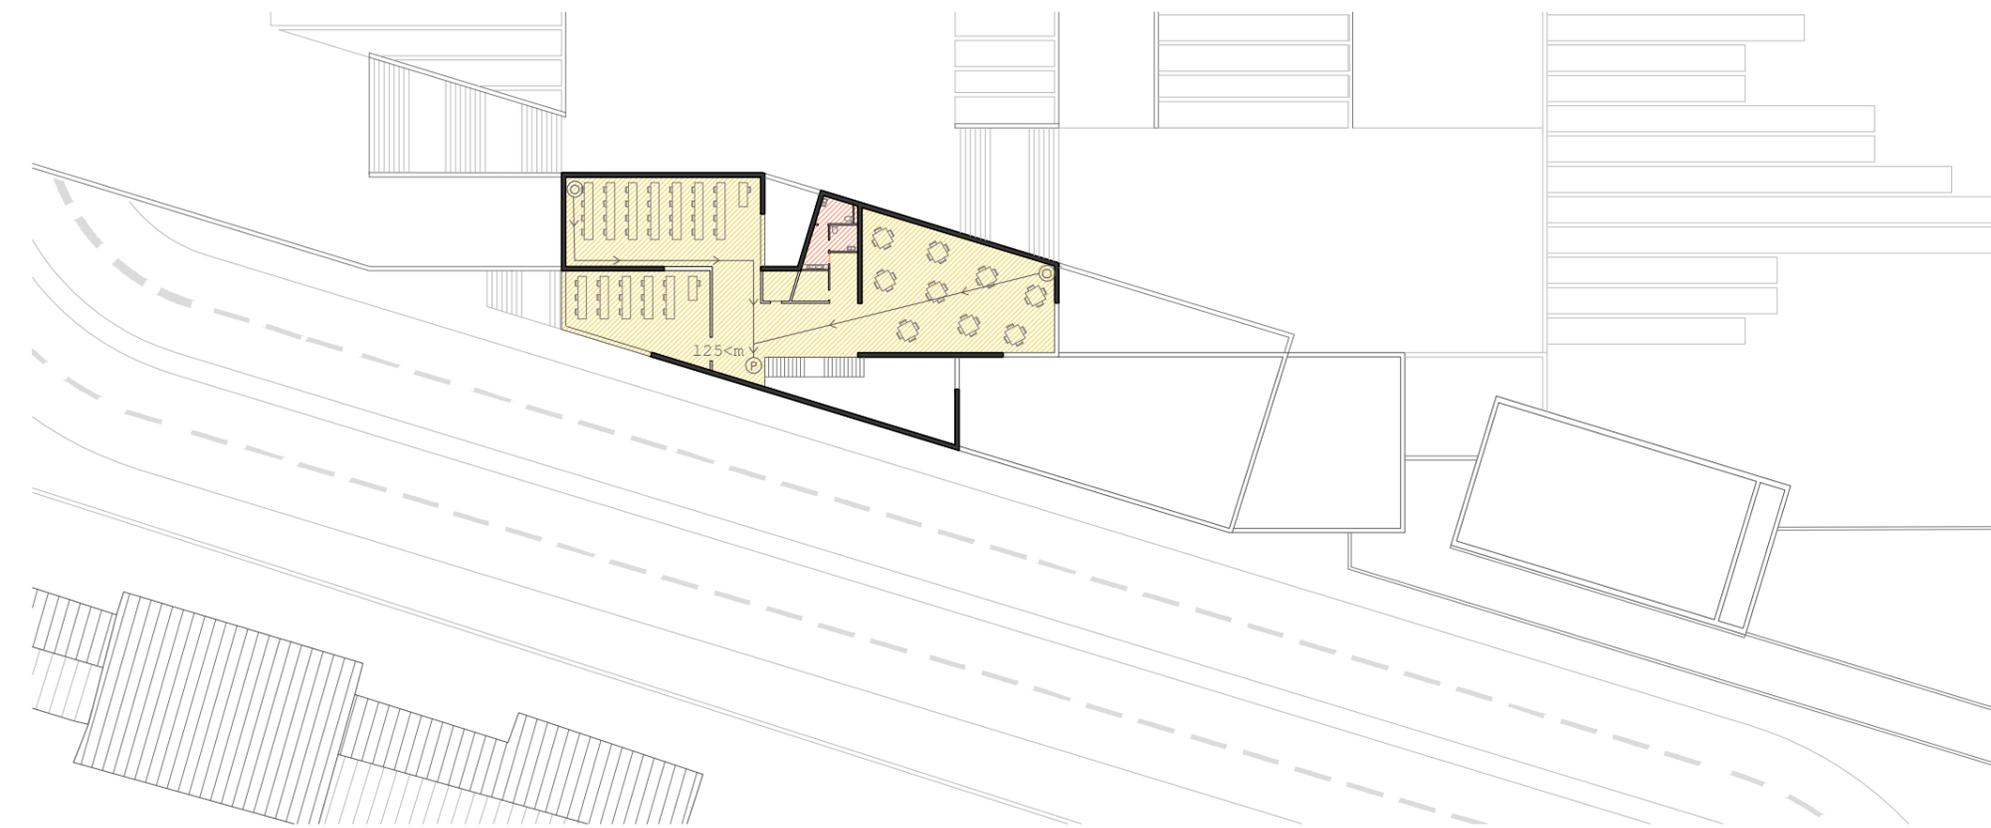
PLANTA TERCERA

- ⊙ Origen de evacuación
- Ⓐ Bifurcación de recorridos de evacuación
- Ⓟ Salida de planta
- Ⓡ Salida del recinto
