**PLAN DE MANTENIMIENTO
DE ELEMENTOS PLÁSTICOS Y
DE MATERIAL COMPUESTO**

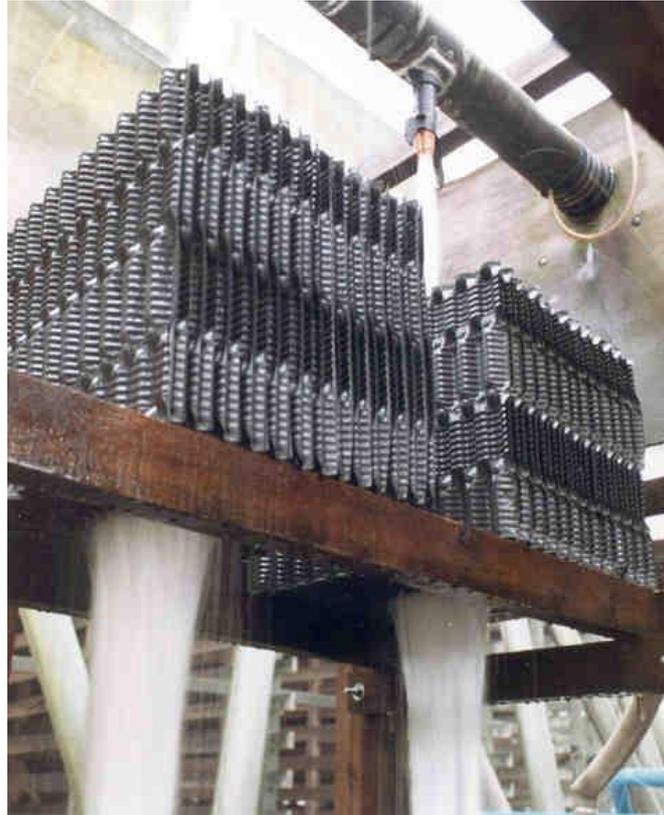
Otro posible fallo en el sistema de distribución es el desprendimiento de un dispersor. En este caso se observará desde el exterior una distribución anómala como muestra la imagen

Para la reparación se accederá al interior de la torre y se repondrá el dispersor dañado. En la colocación posterior de estos elementos, deberá asegurarse una buena y sólida fijación del conjunto. Siempre que se acceda a este nivel se colocarán planchas de madera para repartir el peso y evitar deformaciones en la superficie, nunca se pisará directamente sobre los paquetes de relleno. Los anteriores desperfectos se pueden ver observando la torre desde las caras de las entradas de aire.
