## **REHABILITACIÓN DEL CONVENTO DE LA VISITACIÓN SALESAS**

en Donostia-San Sebastian

### **MEMORIA**

TFG: 3 de julio de 2020

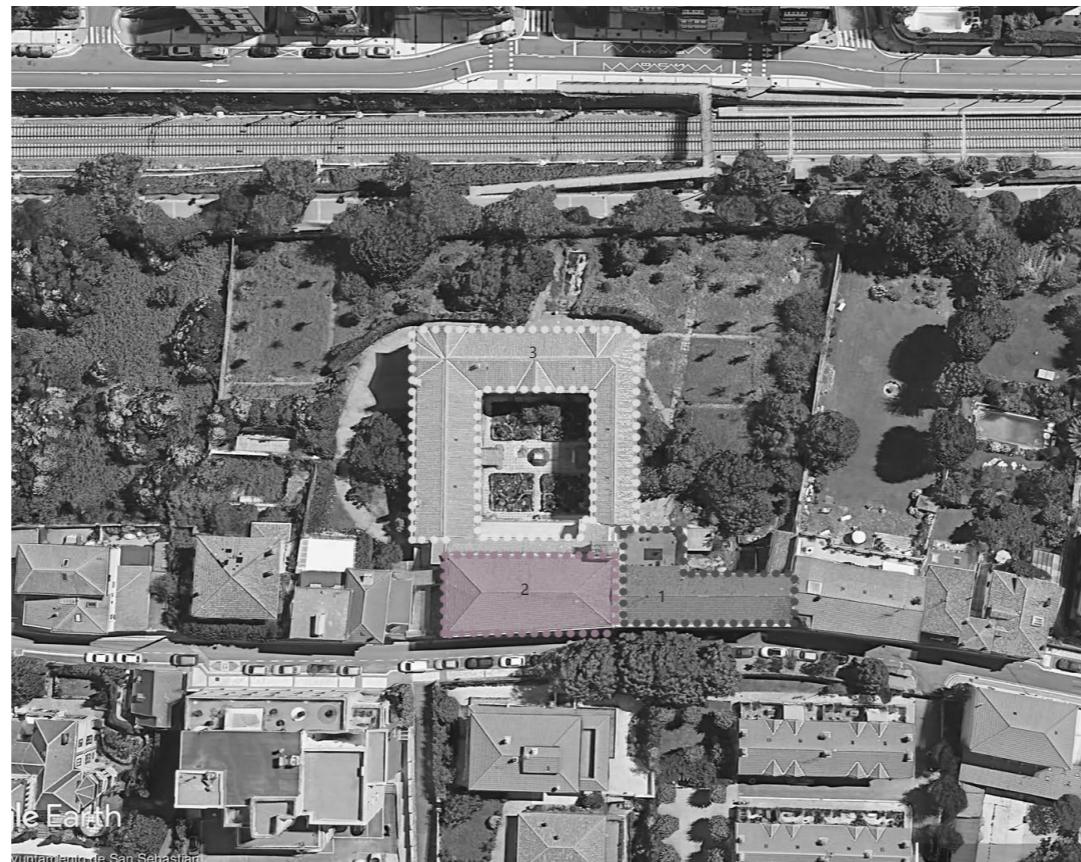
- 1. Villas existentes de 1920.
- 2. Reconversión de villa en Convento 1904.
- 3. Construcción parcial del proyecto de Arizmendi- Claustro.

Lo que en la actualidad conocemos como el Convento de la Visitación de las Salesas, es el resultado de la construcción parcial del proyecto del Monasterio de la Visitación de Santa María de 1949 de Luis Jesús Arizmendi y un conjunto de edificaciones anteriores existentes de 1920.

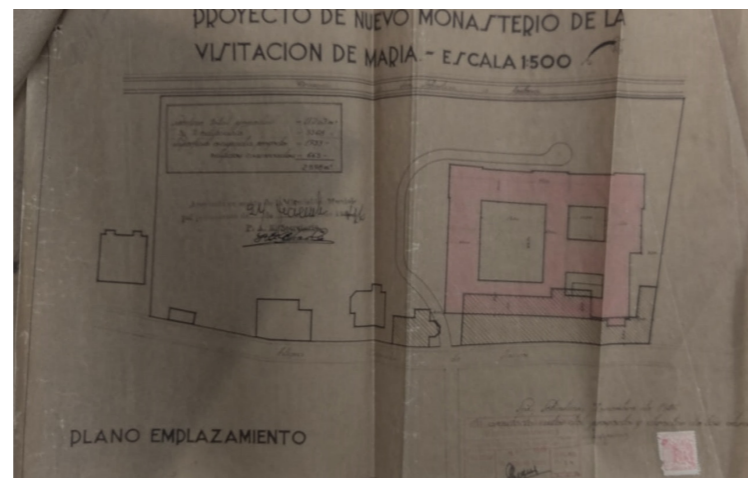
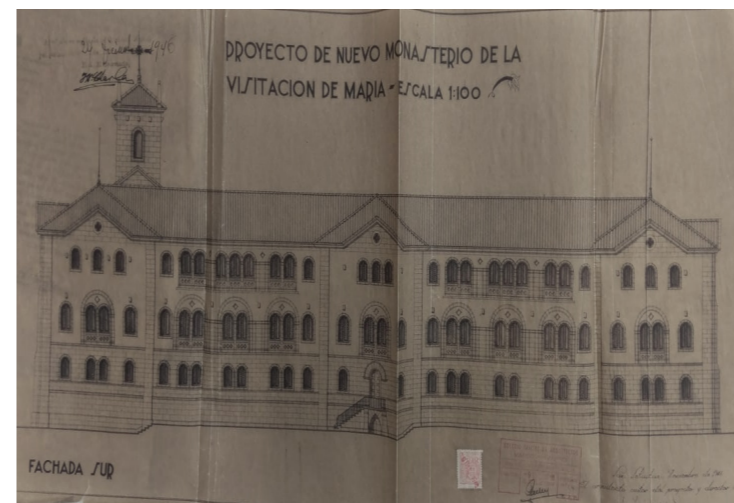
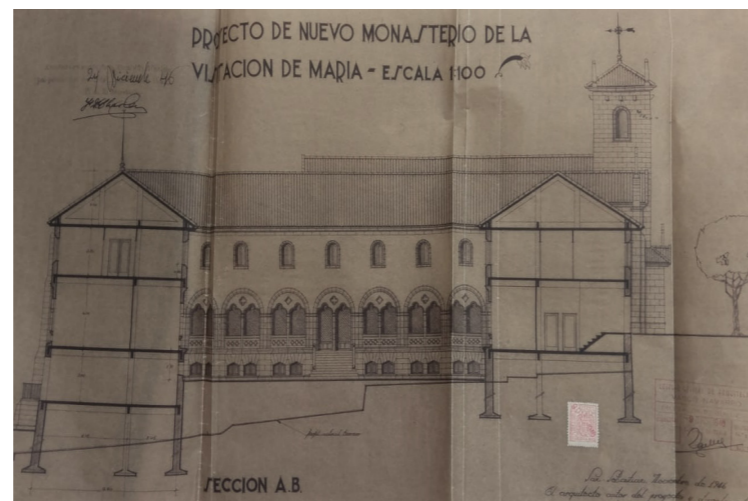
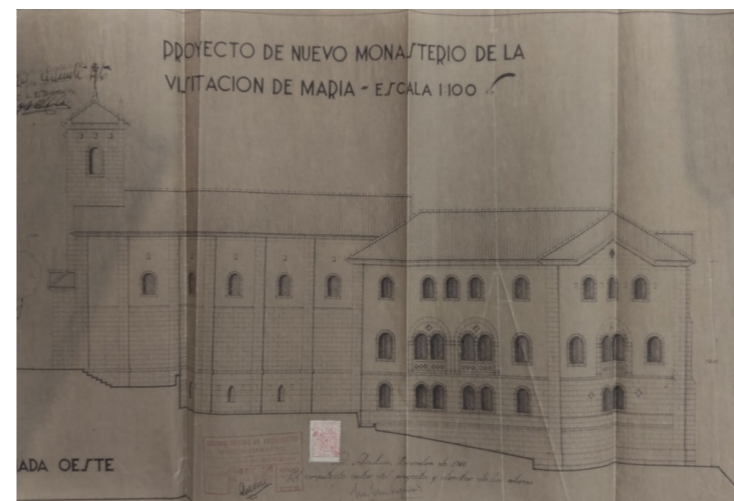
Planos Monasterio de la Visitación de  
Maria

Archivo Municipal de Donostia-San Sebastian

Con un lenguaje neomedieval tardío, el edificio tiene una estructura de hormigón armado, material empleado también en la formación de las cubiertas. El despiece de las fachadas y la imitación de piedras de sillería se realizaron a base de moldes de escayola, al igual que todos los arcos y molduras del claustro y las celdas, los contrafuertes y los elementos decorativos de las fachadas. En la sección del claustro aparece un nivel de semisótano, con fachada en el perímetro exterior del jardín, un nivel principal de planta baja con arquerías y una primera planta destinada a celdas, con huecos individuales en arco de medio punto.

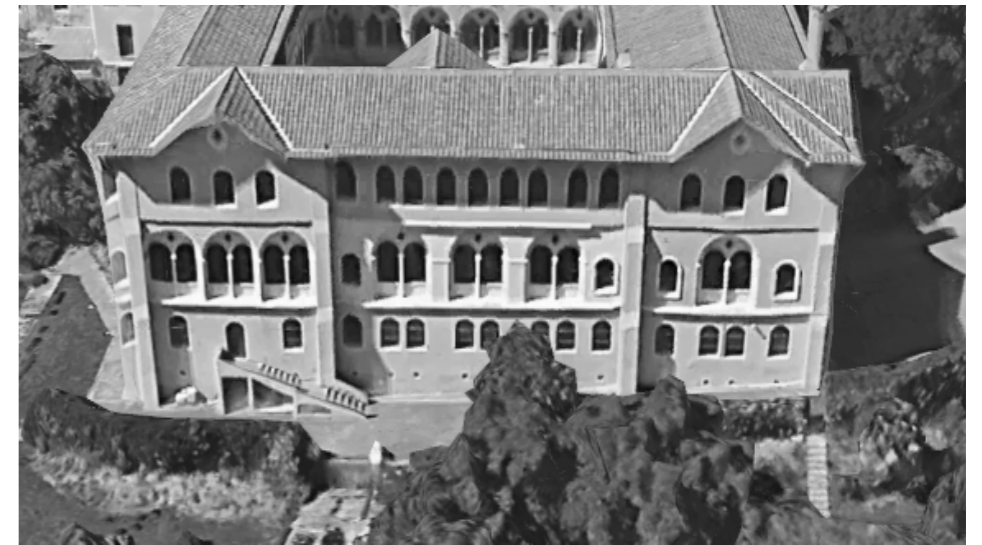
Fig 1. Fachada existente Sur protegida.

Las fachadas a la calle, alineadas hasta el límite de la acera, el claustro y la ocupación de la parcela son los valores más importantes en cuanto a su protección. Este edificio se enmarca en el historicismo tardío que rechaza al movimiento moderno y que dura hasta la llegada de una nueva modernidad en la década de los 50.

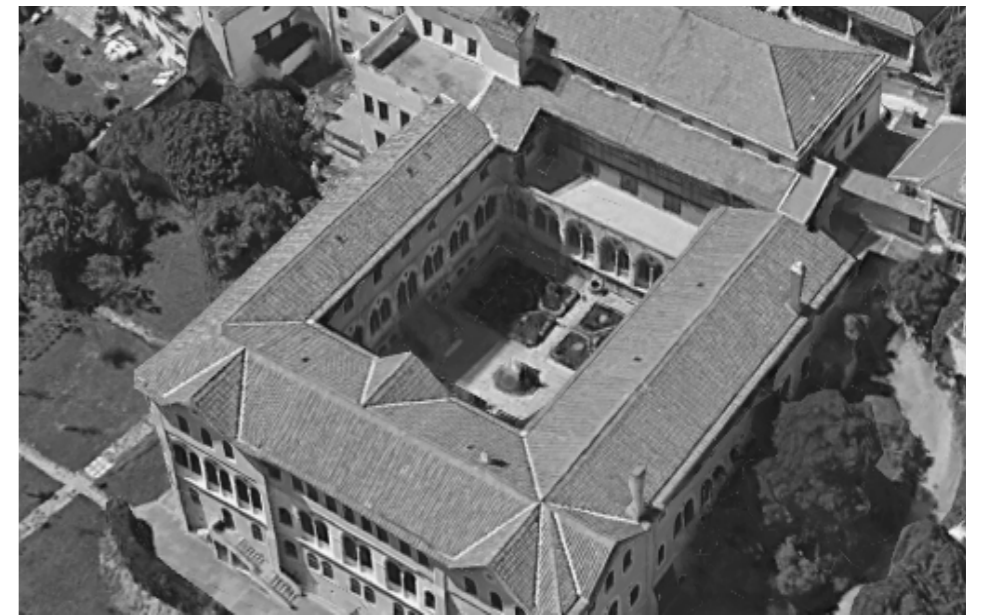
Fig 2. Claustro existente protegido.

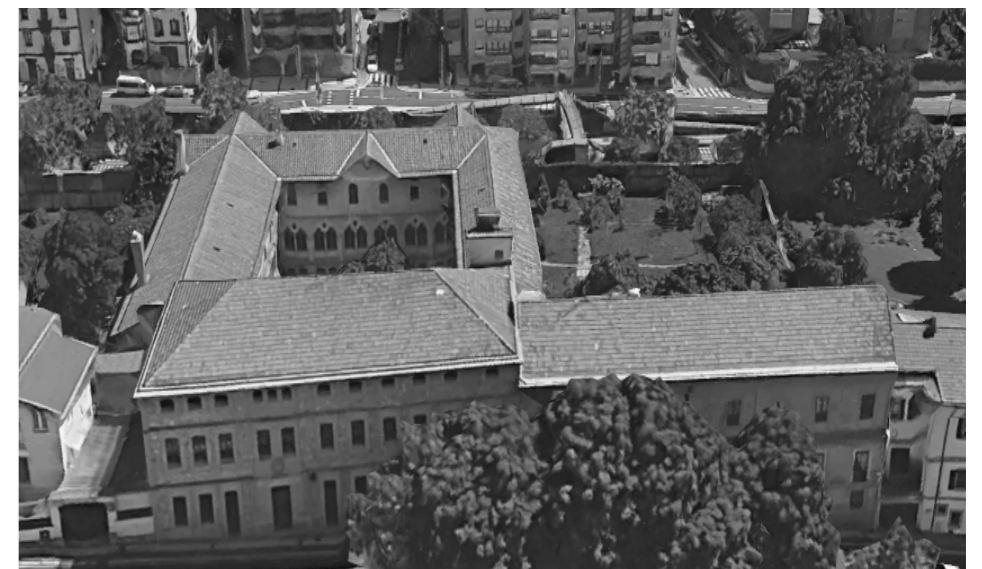
Fig 3. Fachada existente Norte protegida.

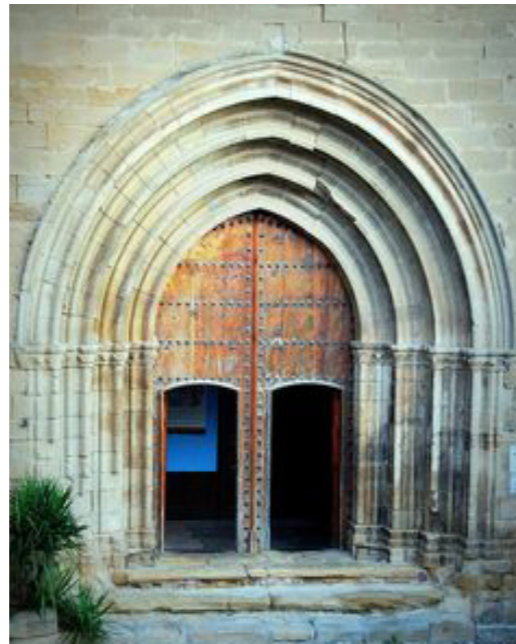
Influencia puerta iglesia

Se decide reducir los huecos de los alzados existentes que no han sido modificados por causa de su protección patrimonial, haciendo un guiño a las puertas de las iglesias antiguas, cerrandolos con una nueva carpintería y con un emparedado de madera.

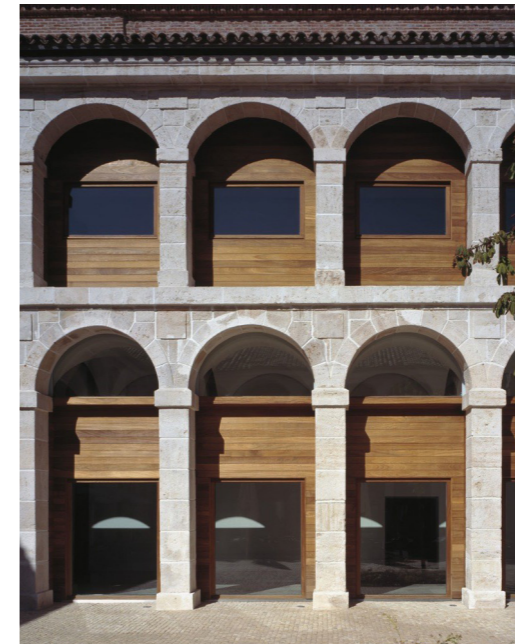
Influencia proyecto de rehabilitación de Aranguren & Gallegos Arquitectos

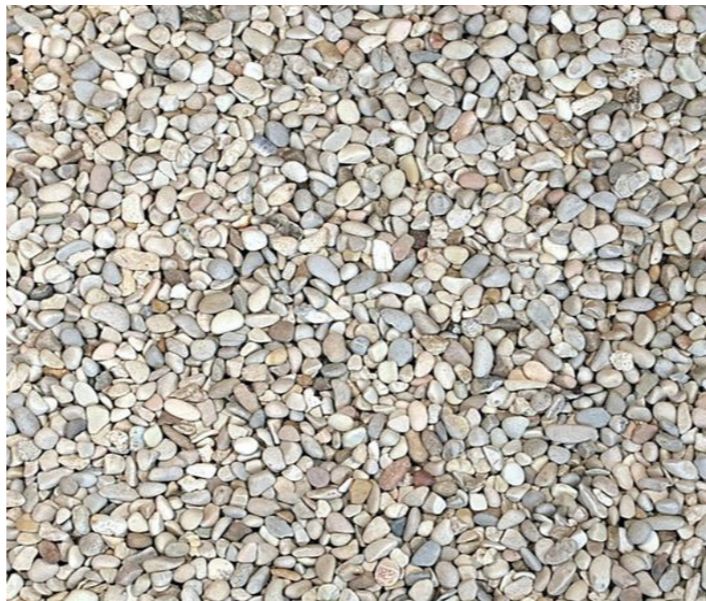
**Patio.**

El patio en forma de "L" se divide en dos zonas. La primera, cubierta, que actúa de antesala de acceso a la iglesia y que dispone de bancos y un árbol. Y la segunda, rectangular con suelo de árido decorativo blanco, a la que no se accede, con una fuente que proporciona a través de una línea, el agua necesaria a la lámina de agua que se encuentra junto al hueco del coro de clausura.
