LA PINTURA MURAL DEL SIGLO XVI EN ÁLAVA. PROPUESTA DE PROTECCIÓN INTEGRAL

DOCTORANDA: DIANA PARDO SAN GIL

DIRECTOR DE TESIS: DOCTOR, CARLOS VENEGAS GARCÍA

FACULTAD DE BELLAS ARTES

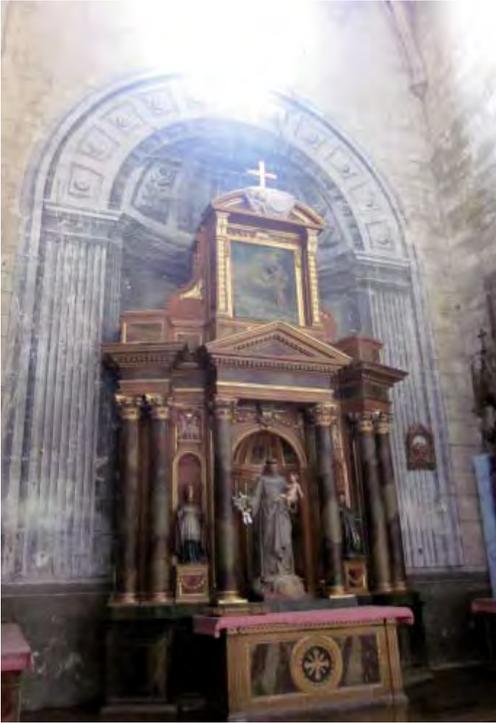
Laguardia, iglesia de San Juan, retablo fingido pintado tras retablo en madera.

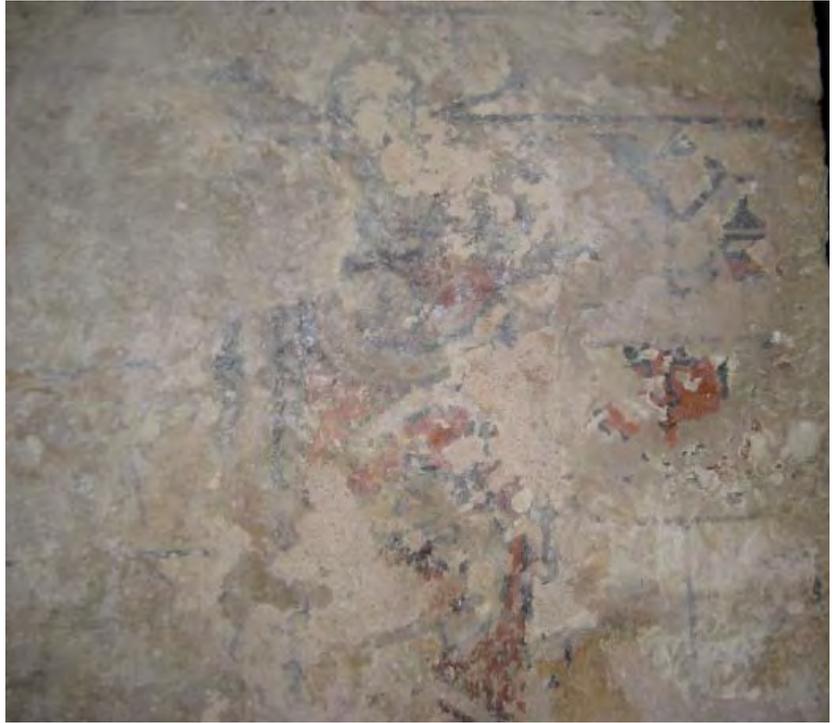
Loza, iglesia de San Esteban, restos pinceladura tras encalados.

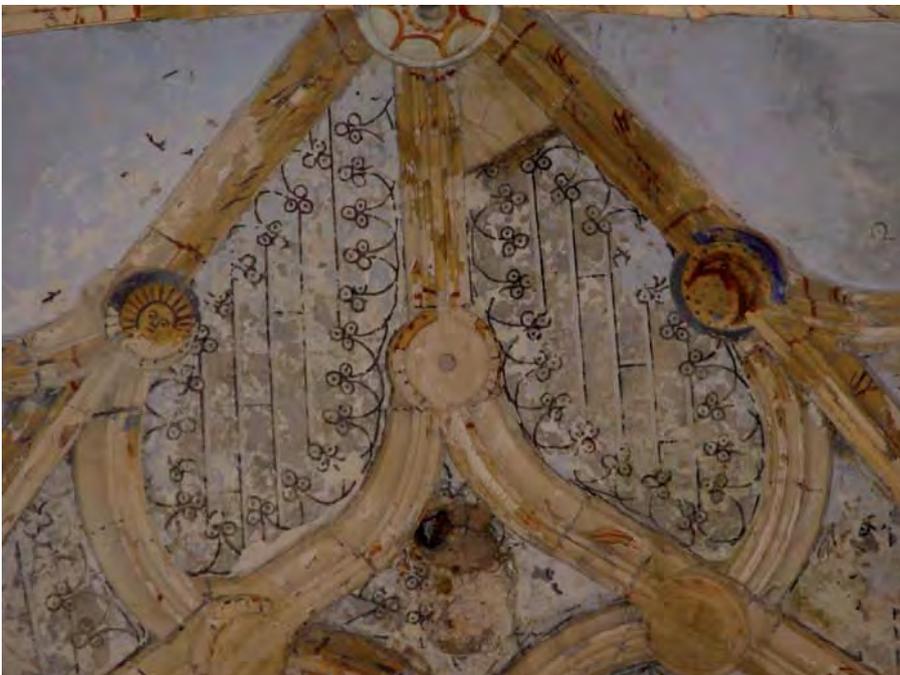
Markinez, iglesia de Santa Eulalia, pinceladura en bóveda del presbiterio.

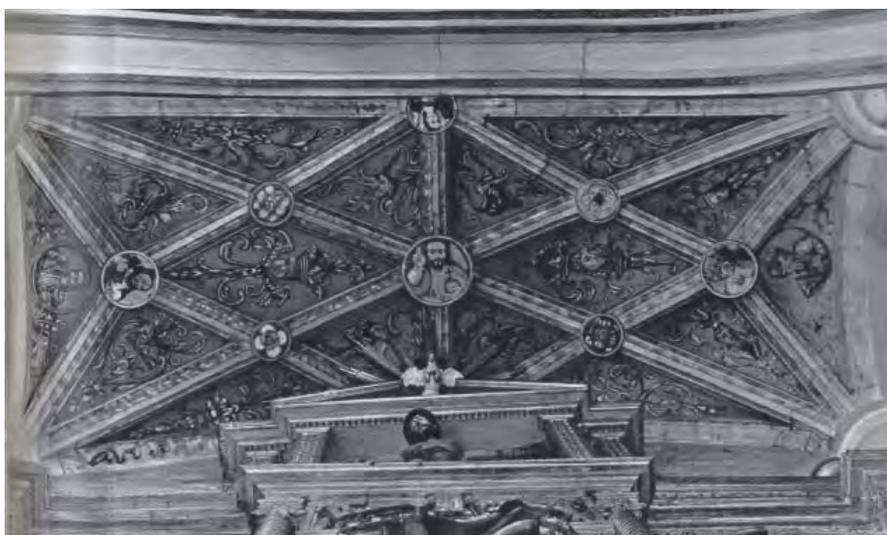
Etura, iglesia de Nuestra Señora de la Asunción, bóveda pincelada del presbiterio.
CMDV T V, Foto 353

¹⁹² Ibid., p. 429, Foto 353.

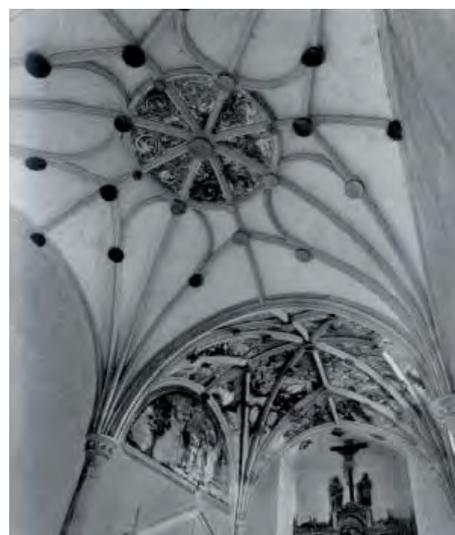
Munain, iglesia de la Asunción de Nuestra Señora, rueda de la bóveda pincelada.
CMDV, T V, Foto 512.

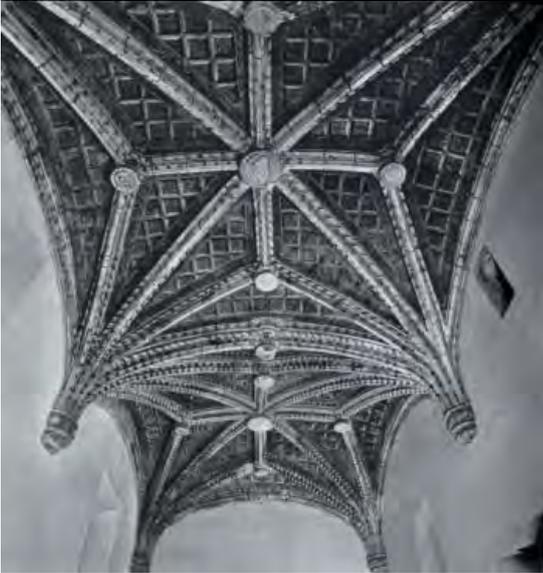
Ilarduya, iglesia de San Miguel, bóveda de la sacristía. Foto 437 del CMDV-T V.

¹⁹⁴ Ibid. 501, Foto 437.

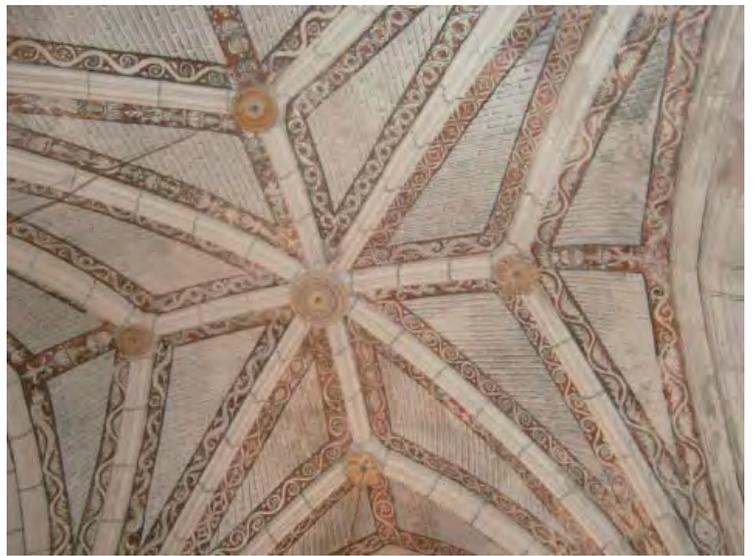
Katadiano, Santuario de N^a S^a de Eskolunbe, bóveda pincelada

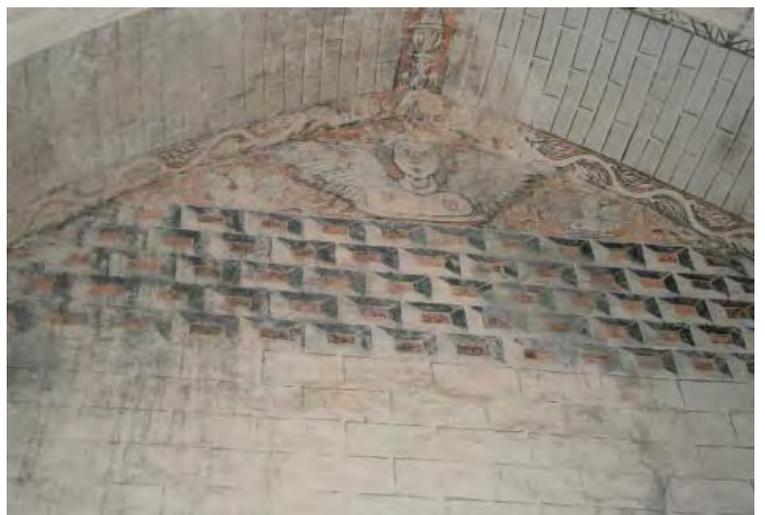
Katadiano, Santuario de N^a S^a de Eskolunbe, coro, luneto pincelado

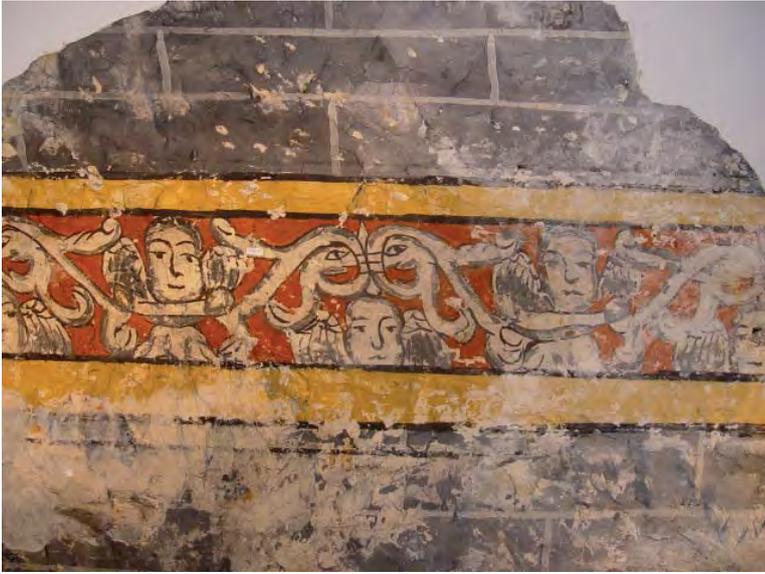
Oiardo, iglesia de San Juan Bautista, pinceladura en friso. Foto Petra S. Coop.

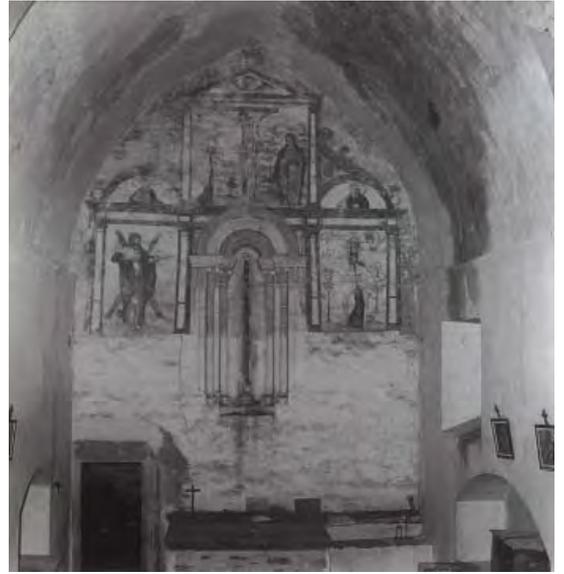
Tortura, iglesia de San Andrés, pintura mural en interior de la cabecera. Foto 465 del CMDV-T VII.

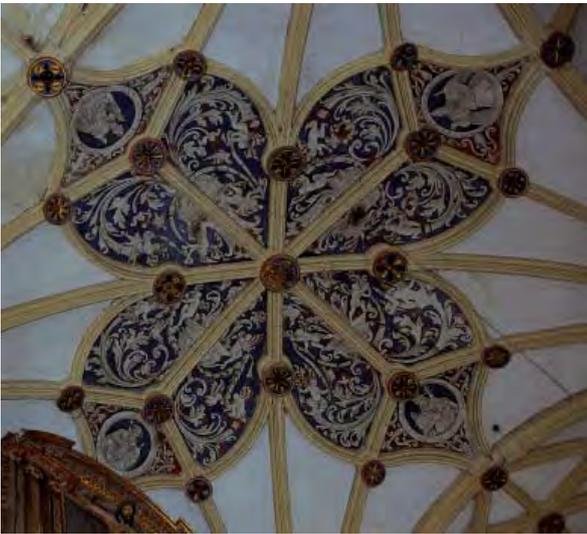
Ziriano, iglesia de san Juan "Ante Portam Latinam", bóveda de la cabecera pincelada. Portada del CMDV-T VIII.

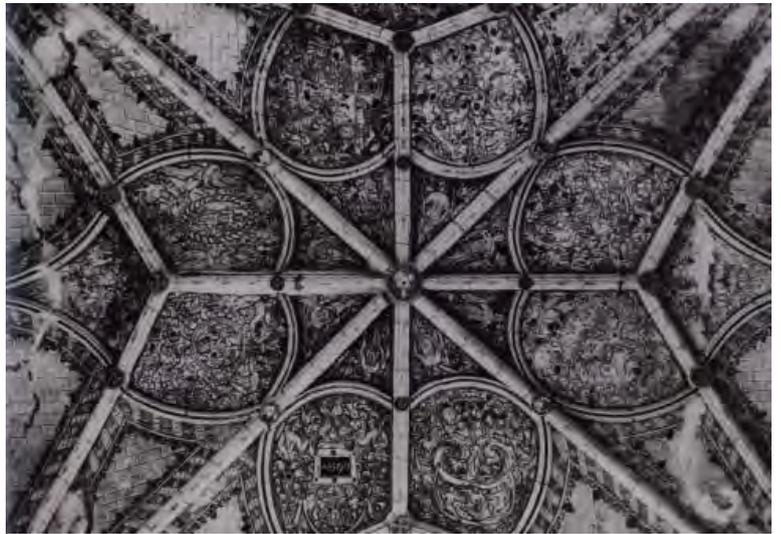
Betolaza, antigua parroquia de Nuestra Señora de la Asunción, templo abandonado por el desplome de sus bóvedas, pinceladura en la bóveda de la cabecera, ya derruida. Foto 157 del CMDV-T VIII. A.T.H.A. Fondo G. Lz. de Guereñu, Galarraga, nº 782.

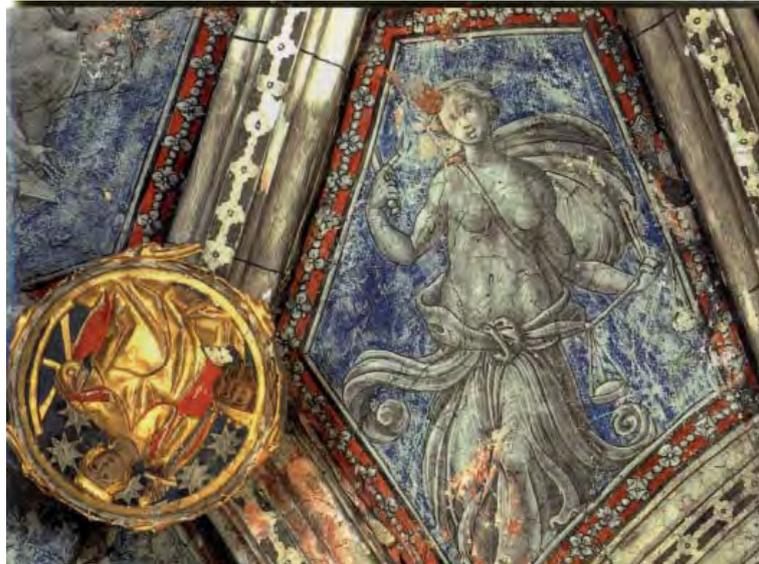
Urbina, iglesia de San Antolín, detalle de plemento pincelado. Portada del CMDV - T IX.

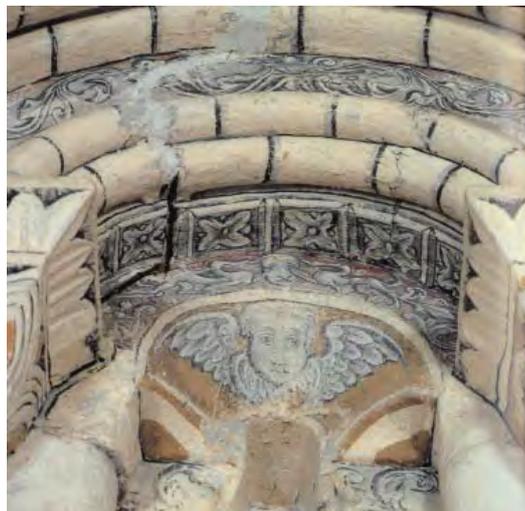
Zarate, iglesia de San Pedro, detalle de pinceladura en vano del presbiterio, interior. Foto 629 del CMDV-T IX.

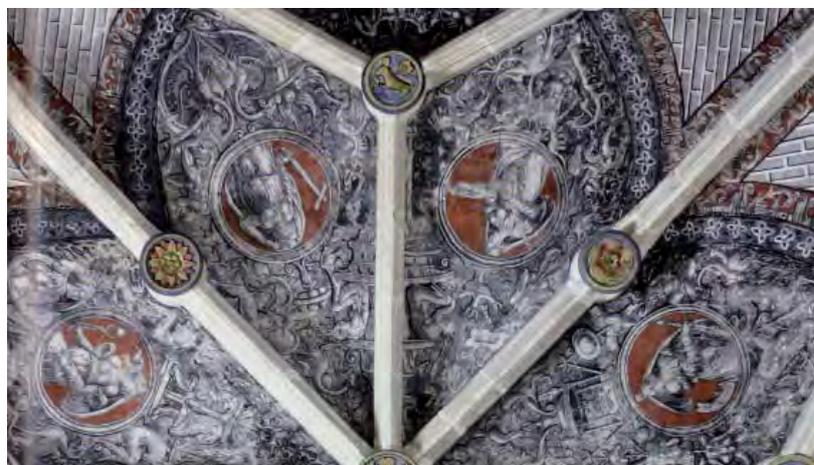
Olabarre, iglesia de San Esteban, detalle de pinceladura de la bóveda, Foto 27 del CMDV-T X.

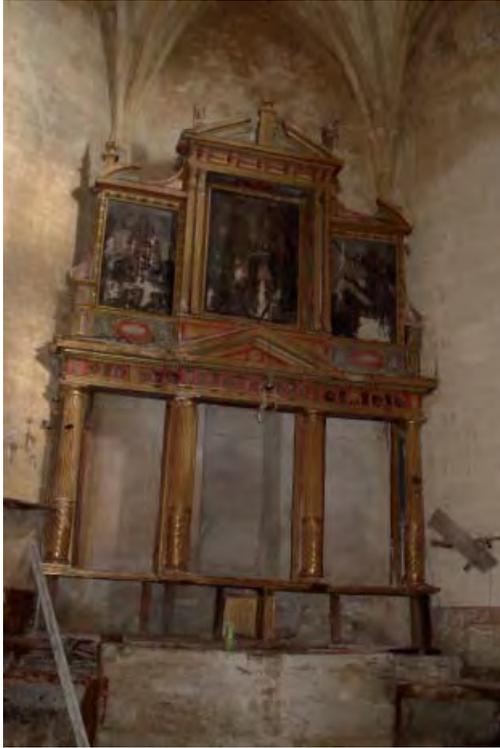
Quintanilla de la Ribera, Iglesia de San Esteban Protomártir, Despiece del siglo XVI tras retablo mayor. En los paramentos laterales de la cabecera se aprecia despiece de sillares posterior, de línea blanca, sin sombra reforzándolo, sobre fondo ocre. Este tipo de despiece es habitual, por la provincia alavesa, en época barroca.

aquellas de dos períodos, renacentistas y barrocas, que actualmente conviven, como las de la iglesia de San Esteban Protomártir de Quintanilla de la Ribera²³⁹, o los restos de pinceladura bajo desconchados que se entrevén en la iglesia de los Santos Cornelio y Cipriano, de Comunción²⁴⁰, de 1500, en la iglesia de San Román de Igay²⁴¹, en la iglesia de San Pedro Papa de Morillas²⁴², del siglo XVI, en la iglesia de San Miguel Arcángel, de San Miguel²⁴³, donde apreciamos despiece de sillares del s XVI en la zona central del retablo, donde falta parte de la mazonería del retablo, en los restos de la iglesia de San Juan ante Portam Latinam, en Villabezana²⁴⁴, y en la iglesia de Santa Eulalia de Vitoria²⁴⁵. No sólo esto sino que también apunta su falta, definiendo la intervención llevada a cabo entre 1963-1964, en que se picaron todos los revestimientos del templo, como *desafortunada*.

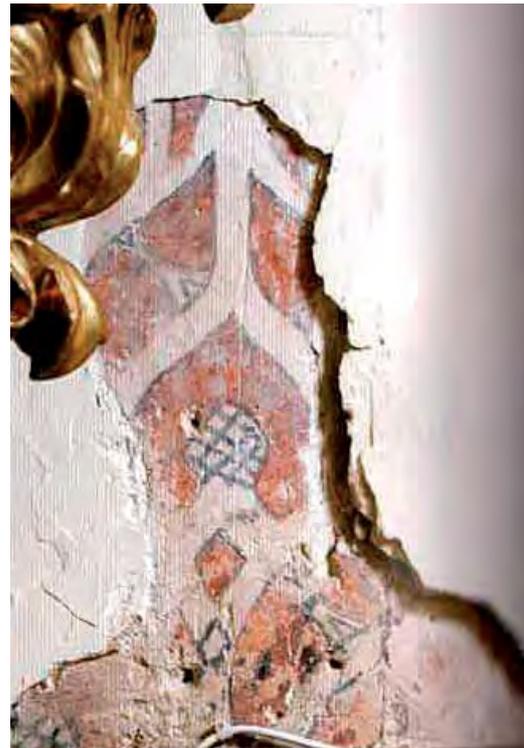
Comunión, iglesia de los Santos Cornelio y Cipriano, resto de pintura mural bajo desconchados. Foto 308 del CMDV-T XI.

²⁴⁰ Ibid., p. 266, Foto 308.

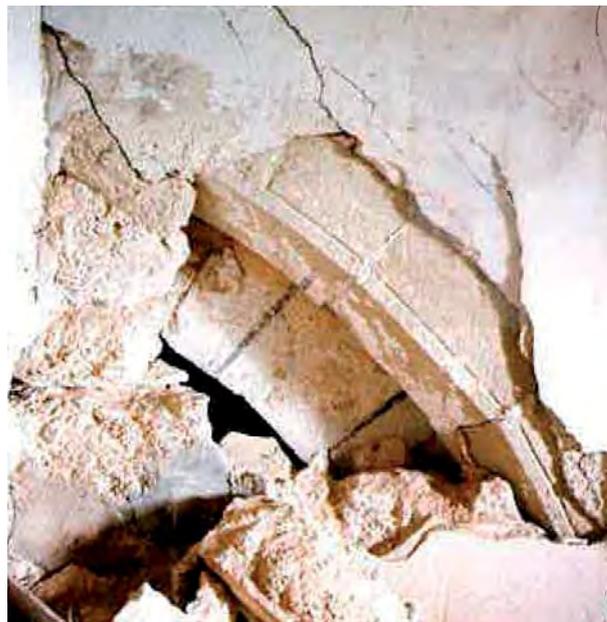
Igay, iglesia de San Román, despiece en arquivoltas. Foto 388 del CMDV-T XI.

²⁴¹ Ibid., p. 289, Foto 388.

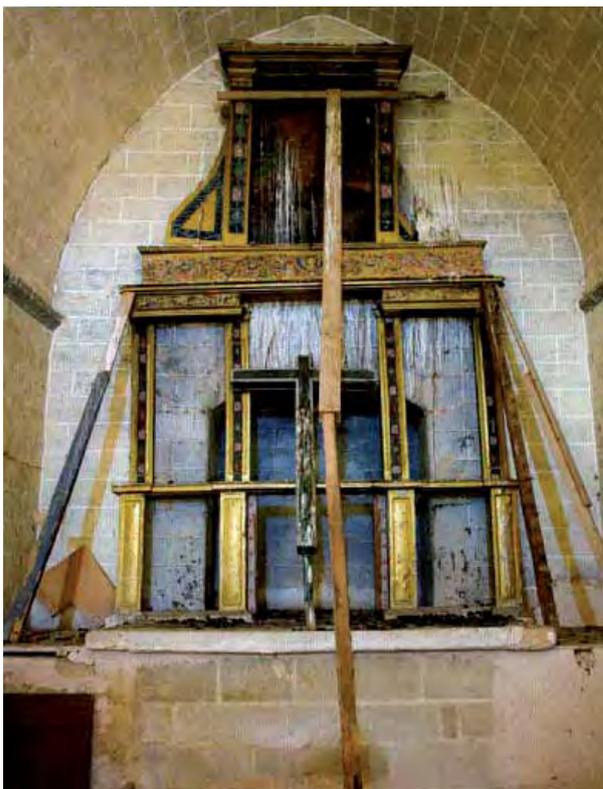
San Miguel, iglesia de San Miguel Arcángel. Al igual que en Quintanilla de la Ribera se aprecia despiece de sillares del siglo XVI tras el retablo. Foto 756 del CMDV-T XI.

²⁴³ Ibid., Foto 756.

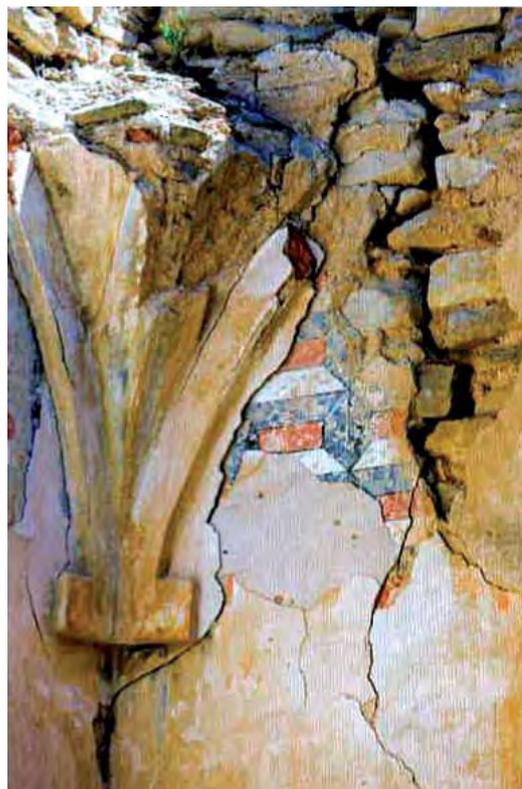
Villabazana, iglesia de San Juan ante Portam Latinam. Templo en ruinas, con restos de pinceladura. Foto 860 del CMDV-T XI

²⁴⁴ Ibid., p. 463, Foto 860.

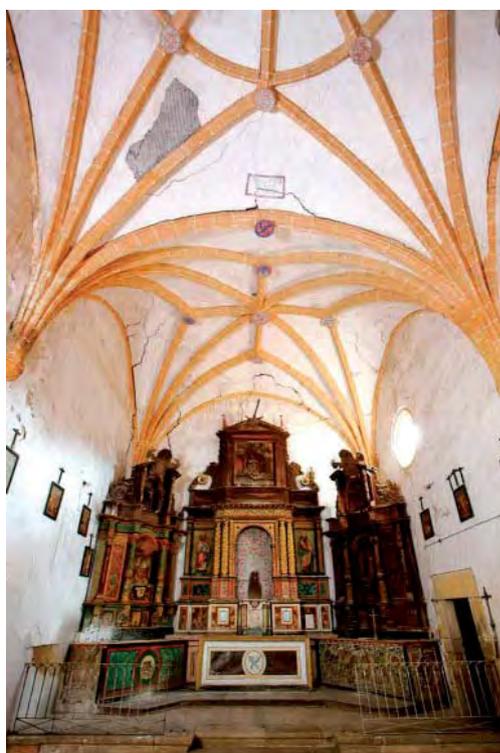
Vitoria, iglesia de Santa Eulalia. Tras los desconchados de la bóveda, despiece de ladrillos del siglo XVI. Foto 886 del CMDV-T XI.

²⁴⁵ Ibid., p. 475, Fotos 886, 887.

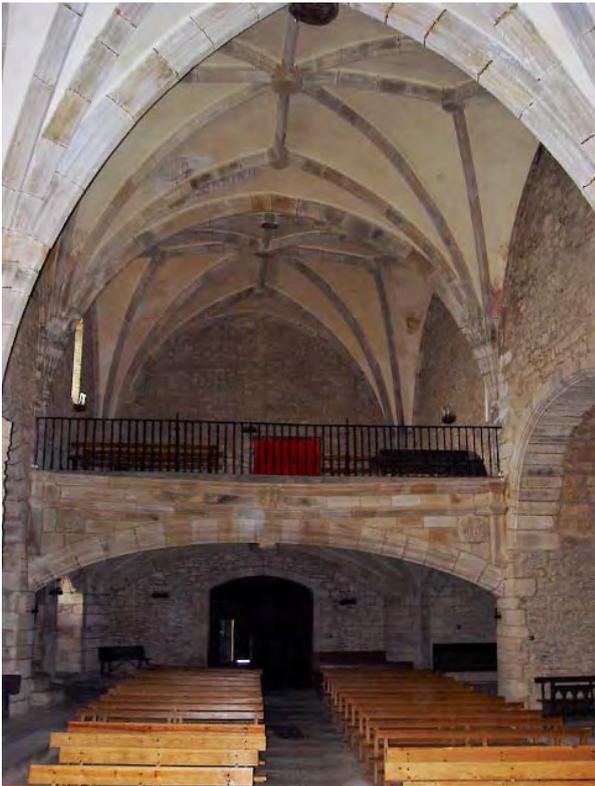
Bitoriano, Santuario de Nuestra Señora de Oro. Templo con los revestimientos de sus muros eliminados. En las bóvedas se conserva la pinceladura bajo los encalados posteriores.

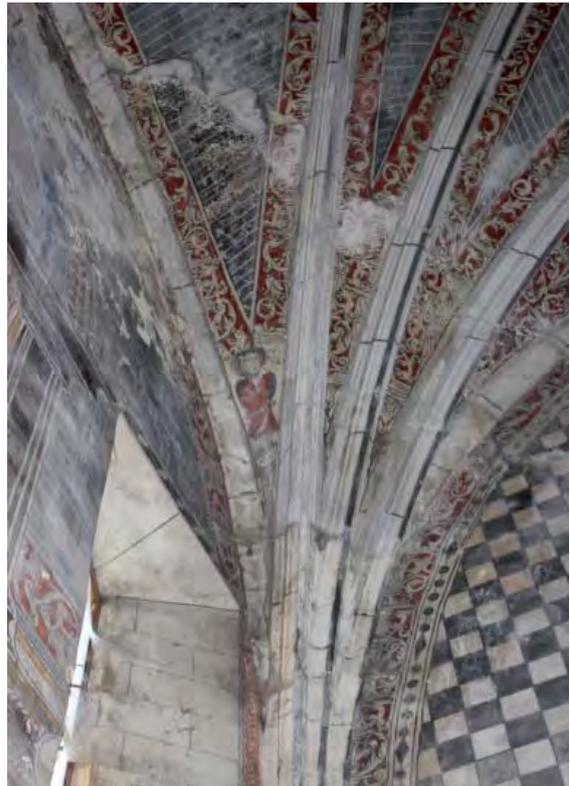
Agiñaga, capilla de Santiago o de los Durana en la iglesia de la Inmaculada Concepción, completamente pincelada por Juan de Armona.

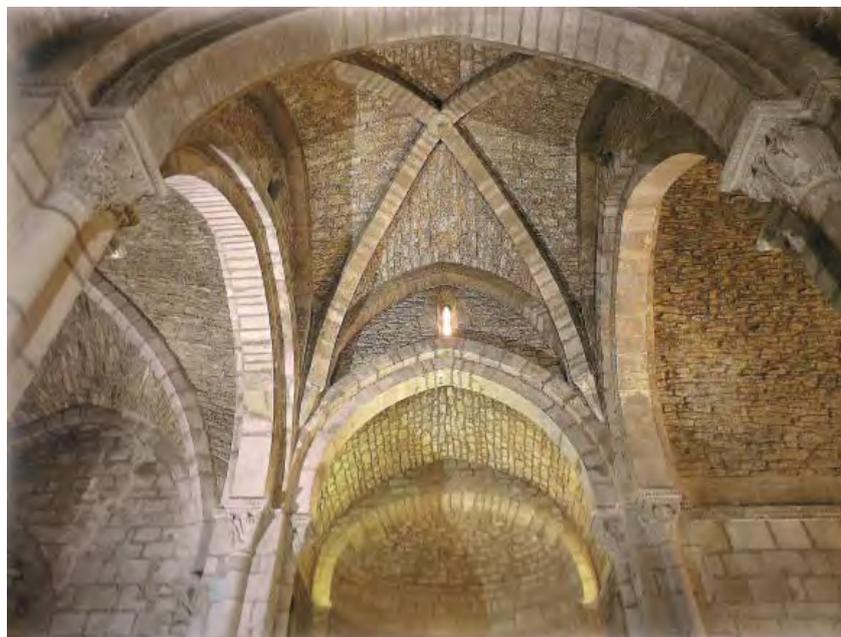
Santuario de Santa María de Estíbaliz. Ejemplo de eliminación de revestimientos en el siglo XX. Foto: Vitoria-Gasteiz en el Arte. Románico, p. 179.

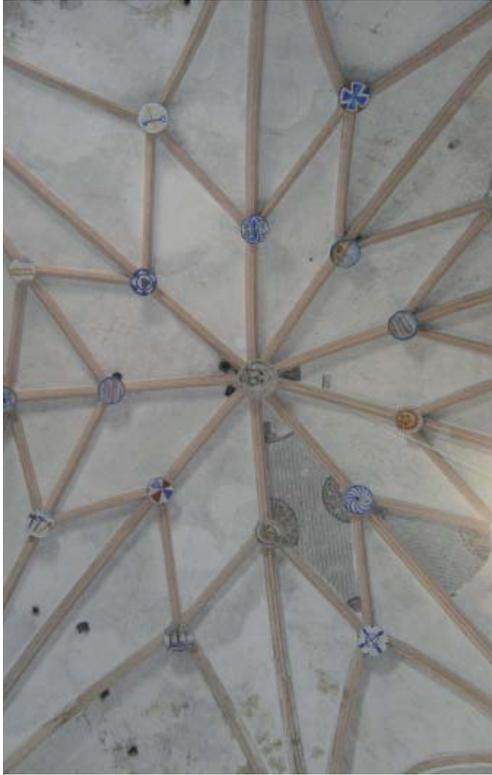
Heredia, iglesia de San Cristóbal, pinceladura parcialmente a la vista en plomo, cata realizada durante el estudio de la pinceladura por Petra S. Coop., atribuidas a Diego de Cegama.

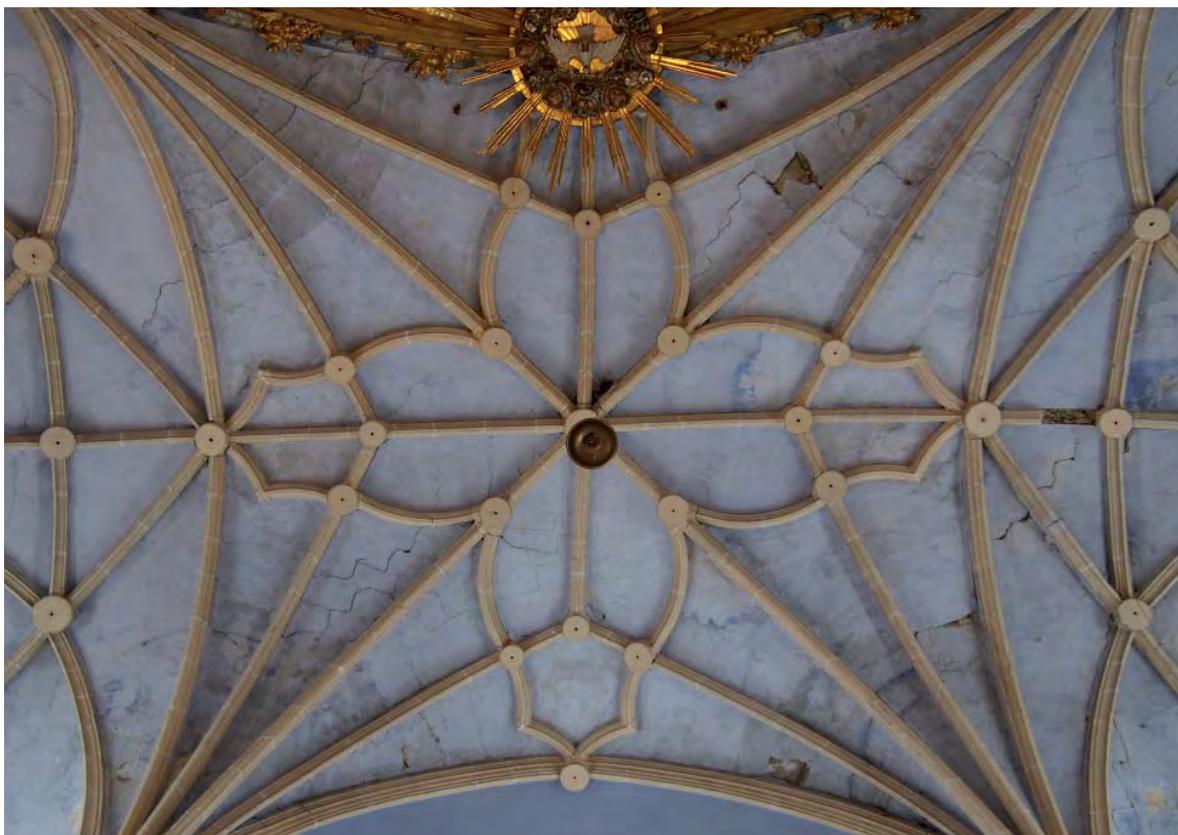
Iglesia de San Miguel Arcángel en Antezana/Andetxa, bóveda del presbiterio. La pintura mural se encuentra bajo la capa azul actualmente a la vista.

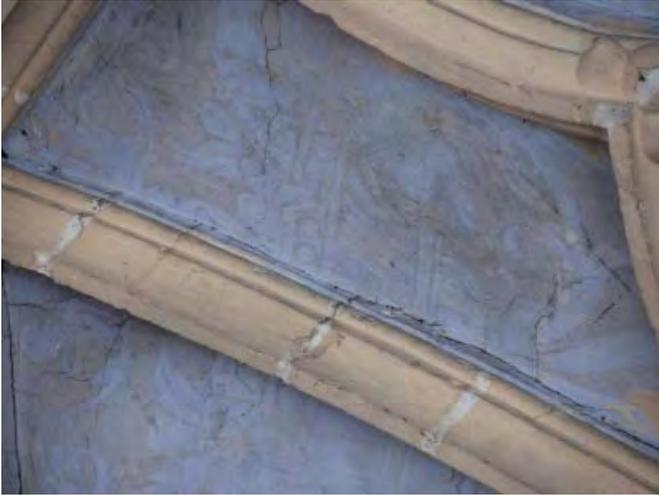
Iglesia de San Miguel Arcángel en Antezana/Andetxa. Pinceladura atribuida a Martín de Oñate Plemento. Se intuye la pinceladura bajo las capas de pintura posteriores.

Corroboramos la idea de la técnica de ejecución apuntada por Petra S. Coop. en varios de sus estudios sobre pinceladura anteriormente citados. Consistiría en aplicar por todo el templo una primera mano de mortero de granulometría gruesa, sobre él otro de granulometría más fina y sobre él —como preparación para pintar— una capa fina de blanco, que se emplearía para las zonas blancas de las pinturas. Los morteros que se han podido estudiar son en su mayoría morteros pobres y aplicados de forma rápida y sin apretar demasiado.

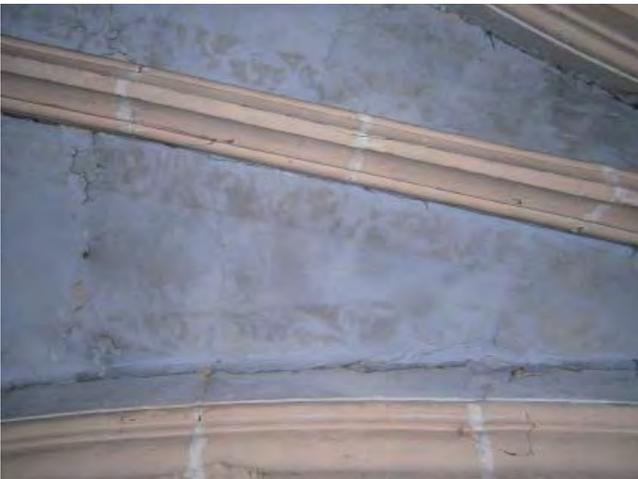
Iglesia de San Miguel Arcángel en Antezana/Andetxa. Pinceladura atribuida a Martín de Oñate Cenefa. Se intuye la pinceladura bajo las capas de pintura posteriores.

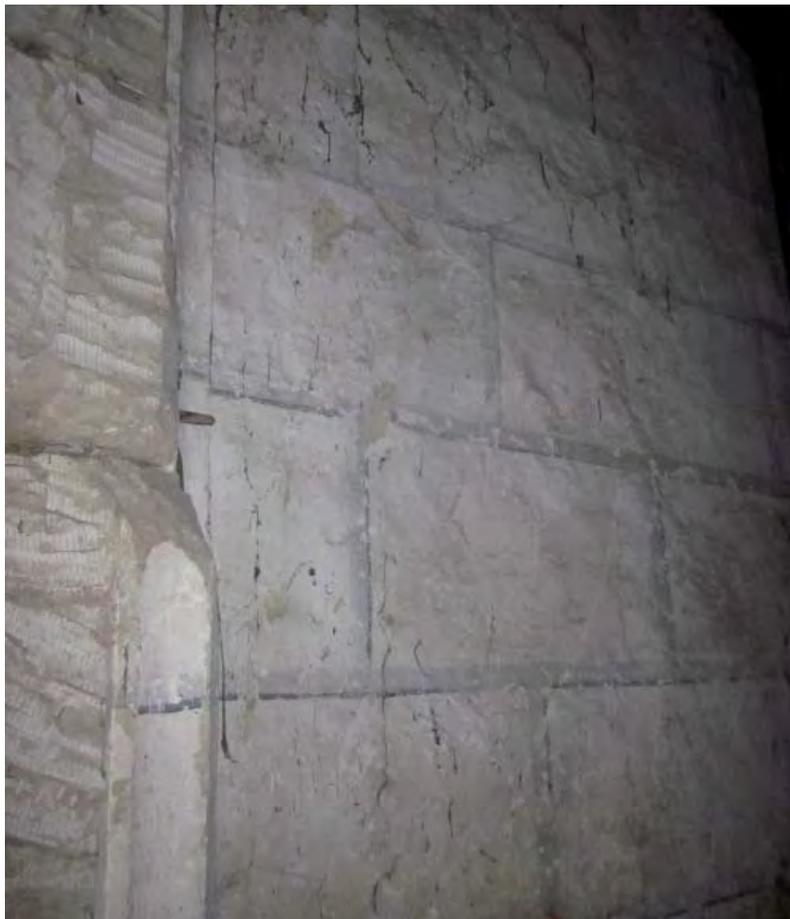
Iglesia de San Miguel Arcángel en Antezana/Andetxa. Despiece de sillares
retablo. Foto facilitada por José Luis Alonso.

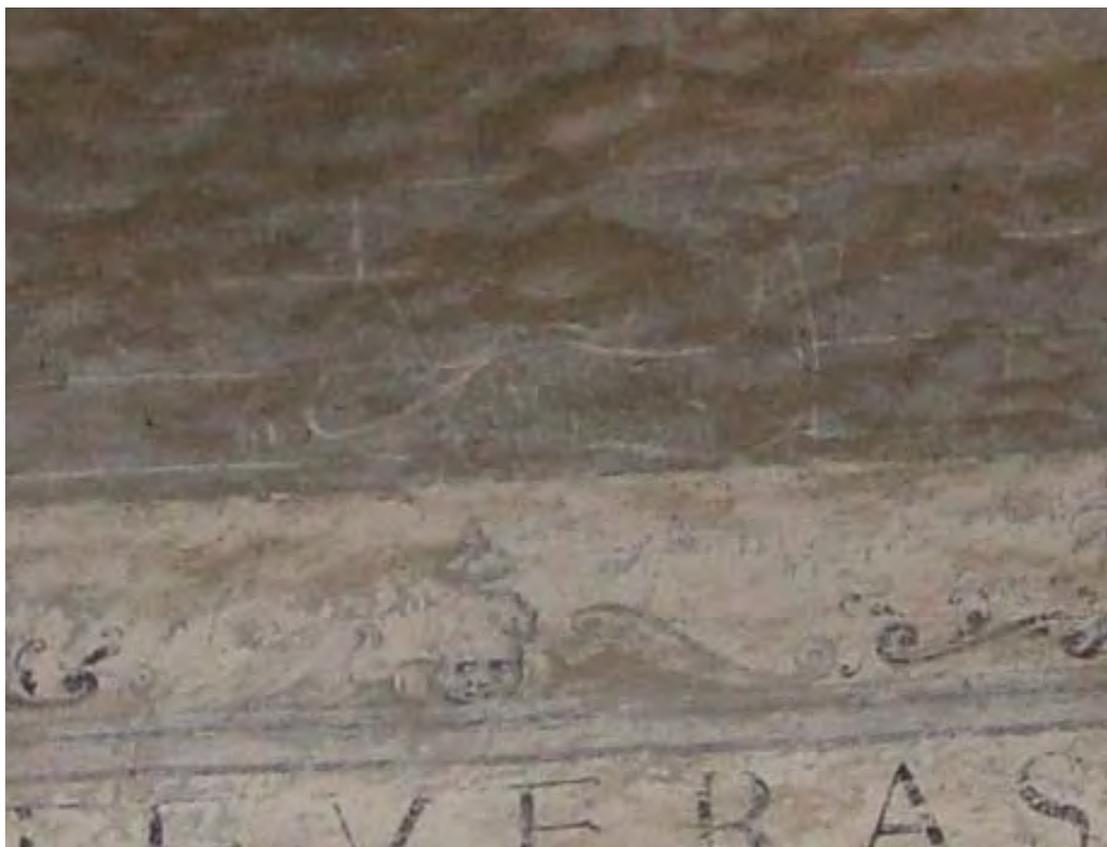
Paramento de lado del evangelio, friso y dibujo de animal fantástico sobre él

Para esta investigación hemos realizado un análisis de laboratorio del mortero de los muros que tenemos accesibles. Como resultado tenemos un mortero de cal con áridos de cuarzo y sobre él un recubrimiento bien adherido, con cal y yeso en superficie, sobre el cual, aún fresco, se ha aplicado el pigmento, negro carbón, aglutinado probablemente con agua de cal y yeso.

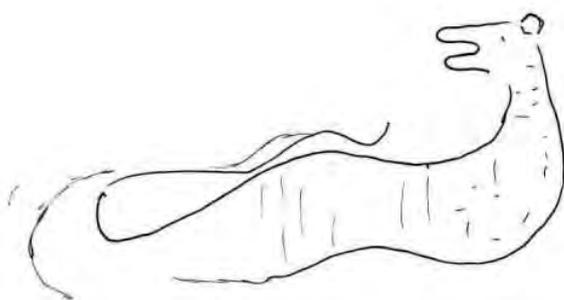
Calco del dibujo que se aprecia en la imagen superior.

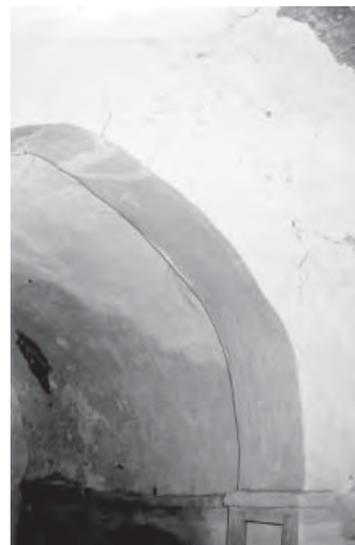
Vista del interior de la iglesia cubierta con bóveda de cañón apuntado y apeada en contrafuertes interiores a modo de pilastras. Presenta una cornisa sin decorar que corre a lo largo del muro. Fecha aproximada: 01-01-1940 a 31-12-1960. ATHA-DAF-GUE-6307

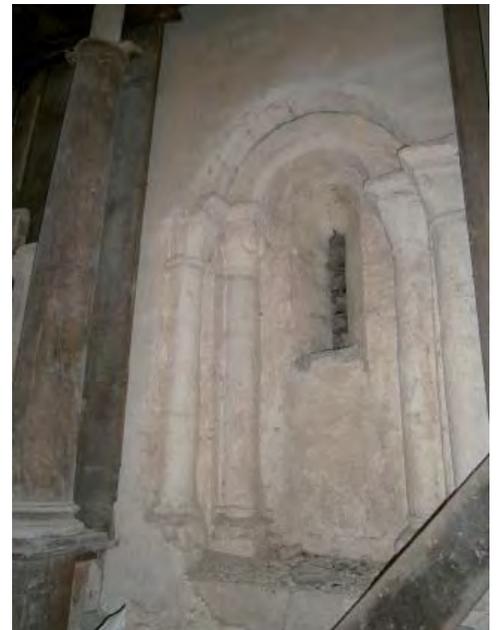
Ventana románica tras retablo, con despiece

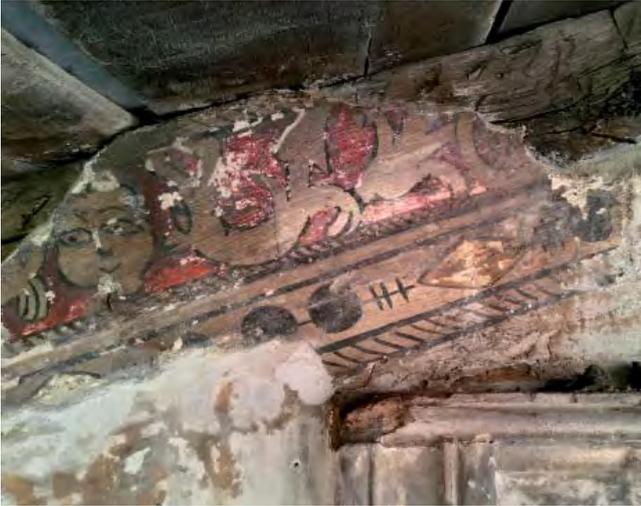
Detalle de cenefa de la 1ª intervención, bajo el alero izquierdo del tejado, con los rostros habituales del pintor Juan de Armona.

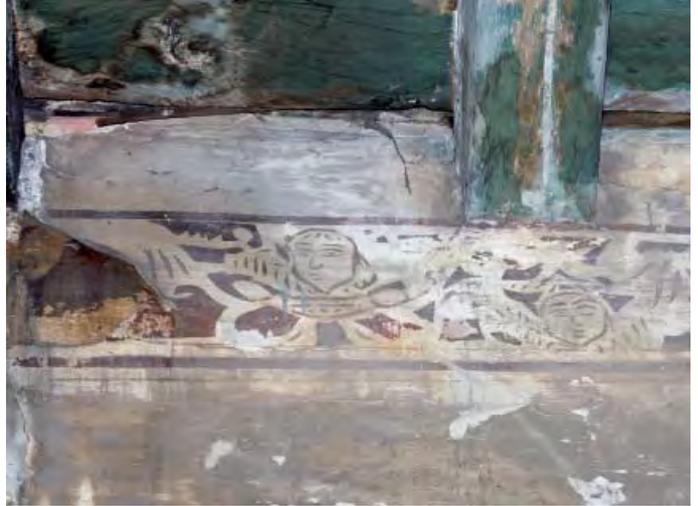
Detalle de la cenefa de la 2ª intervención, bajo el voladizo izquierdo, imitando la anterior.

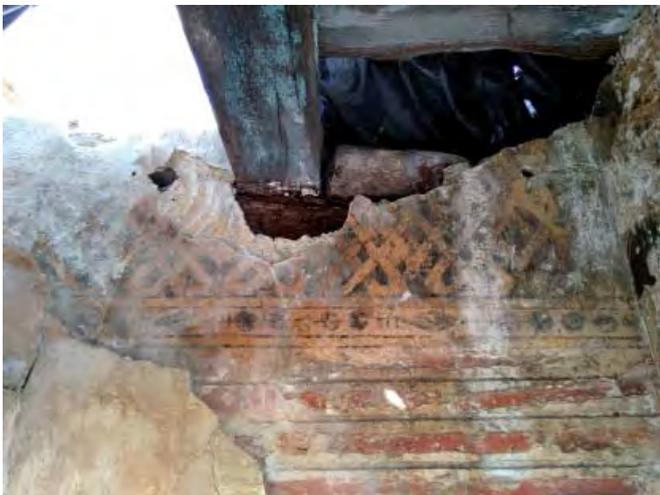
Detalle de cenefa con lacería de la 1ª intervención, bajo el voladizo central

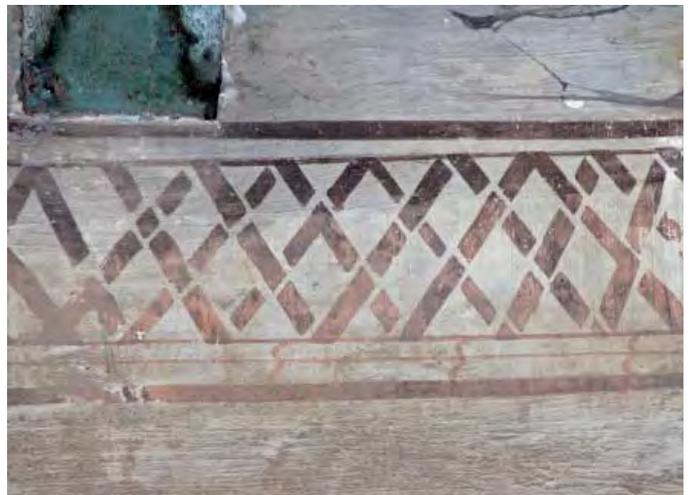
Detalle de la cenefa de la 2ª intervención, losange, imitando la anterior y sobre ella, aunque actualmente bastante perdida.

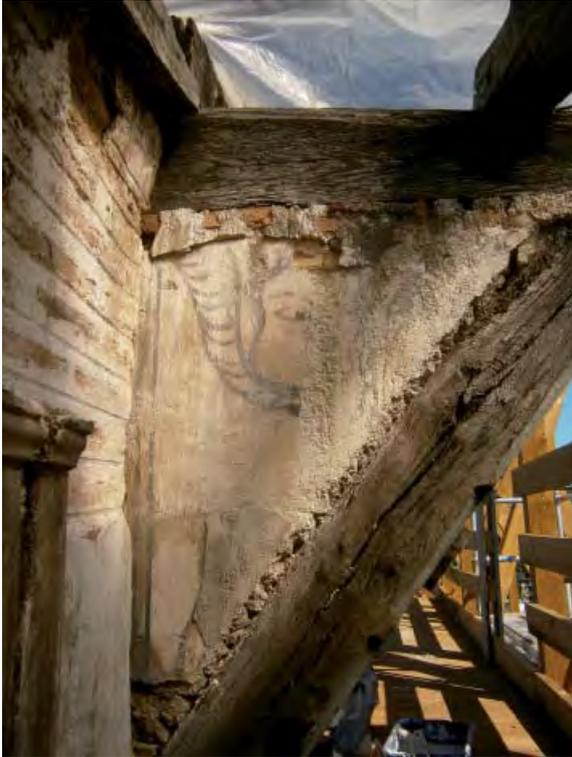
Bajo alero izquierdo del tejado, decoración del relleno de tornapunta en su zona exterior. la anterior y sobre ella, aunque actualmente bastante perdida.

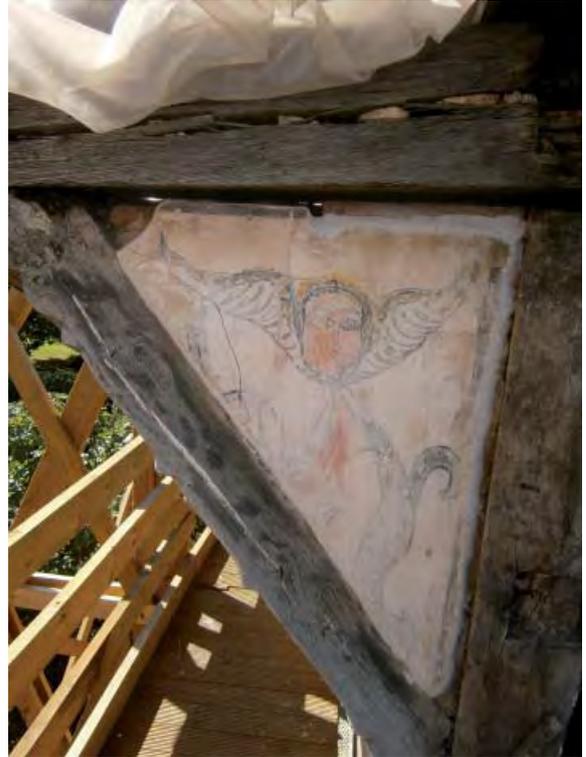
Bajo alero izquierdo del tejado, decoración del relleno del tornapunta en su zona interior.

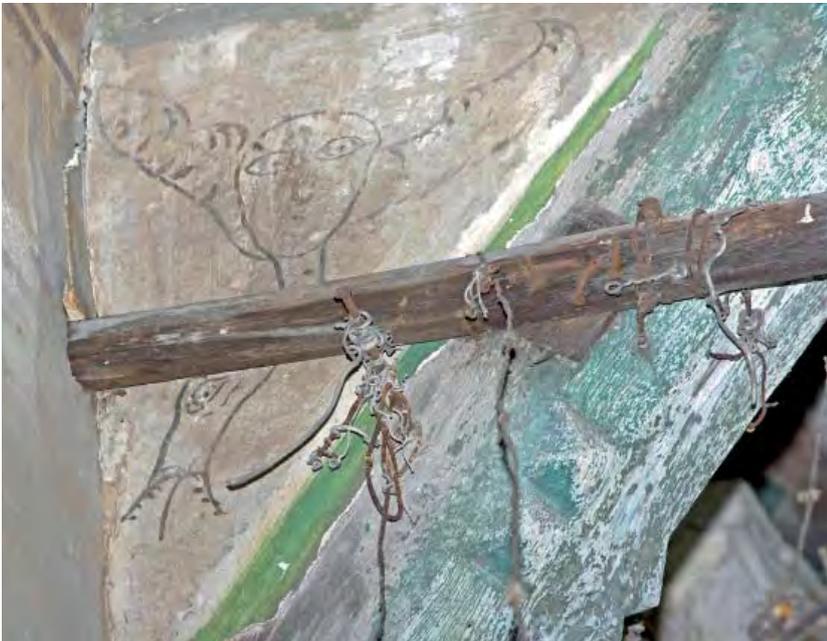
Bajo voladizo izquierdo del tejado, decoración del relleno del tornapunta en su zona exterior.

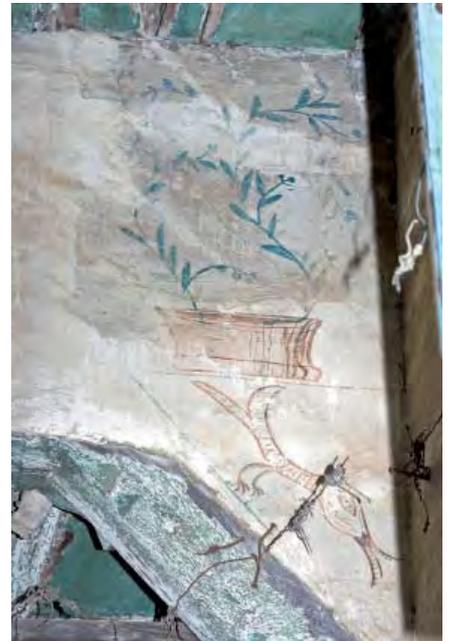
Bajo voladizo izquierdo del tejado, decoración del relleno del tornapunta en su zona exterior.

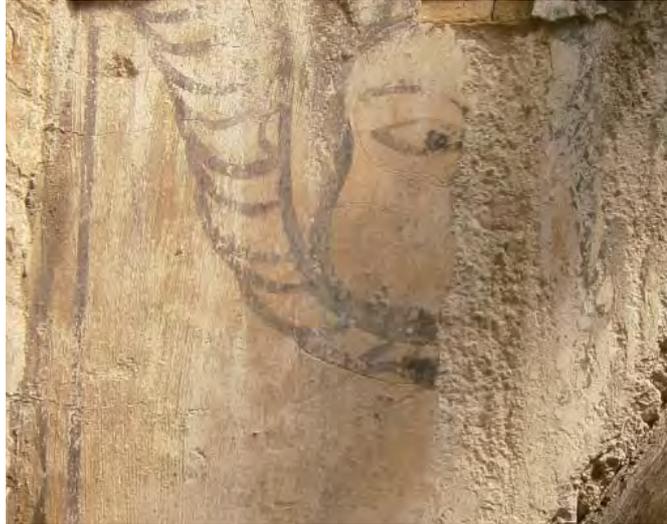
Detalle de incisión para realizar el dibujo preparatorio.

Hemos encontrado marca de incisiones tanto en los dibujos de las tornapuntas como en las bandas de las cenefas, lo cual quiere decir que se empleó esta

técnica para organizar el espacio y como primer boceto de lo que luego serían las pinturas. La huella de las incisiones indica que el mortero no estaba totalmente seco cuando se realizaron.

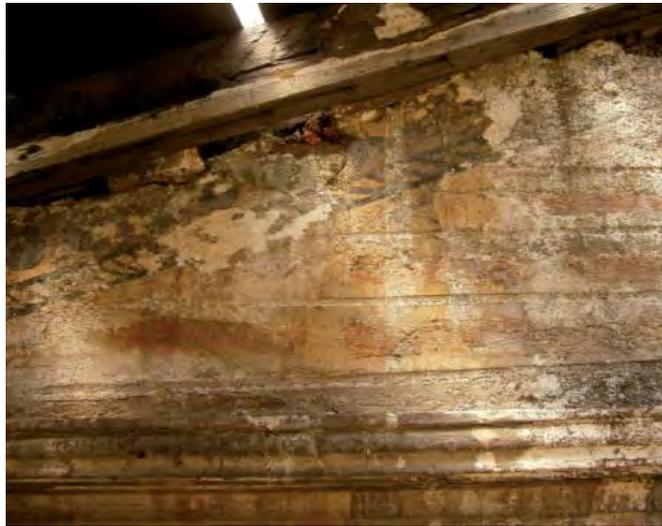
Regularización de la fábrica de ladrillo mediante ladrillo fingido.

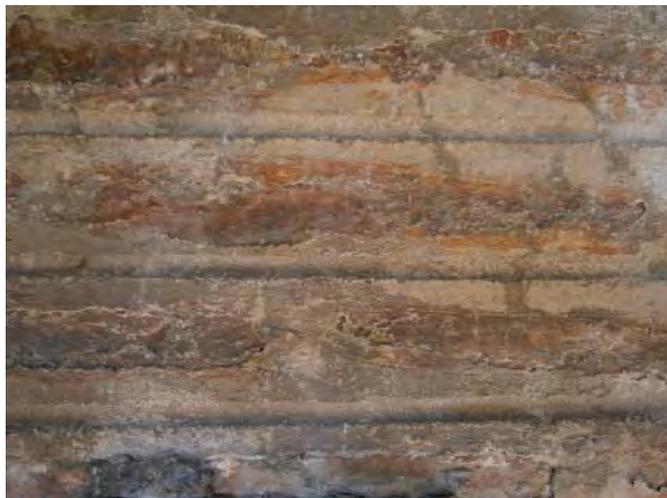
Detalle en el que se aprecia el llagueado siguiendo la línea del ladrillo y simulándolo con pintado en rojo.

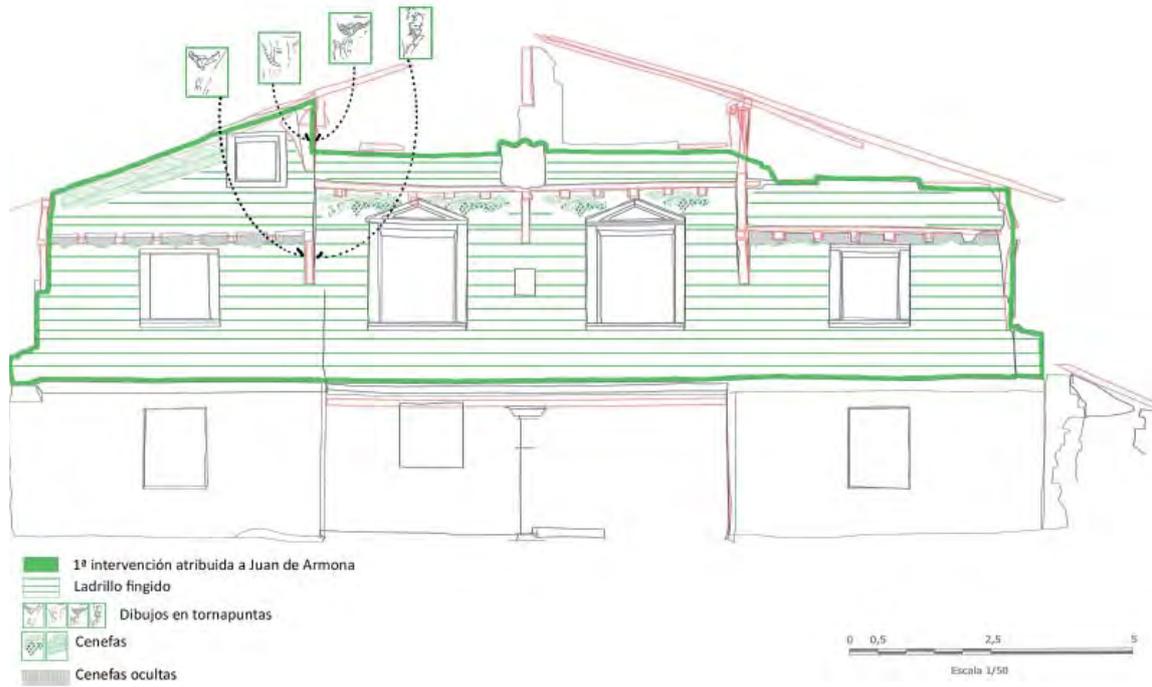
Ubicación de la primera intervención polícroma, que actualmente se conserva, en la fachada principal.

Si bien la primera intervención pictórica, atribuida a Juan de Armona y ejecutada probablemente en el último tercio del siglo XVI, quedaba claramente identificada, hemos tenido mayores dificultades para situar la segunda y última intervención pictórica. Ya hemos comentado que esta tiene la particularidad de no responder a los gustos estilísticos de un periodo, sino que imita los dibujos del pincelador del siglo XVI Juan de Armona, sobre todo los rostros, lo cual dio pie a confusión en un primer momento, cuando aún no se pudo tener contacto directo con la obra al no haber andamios colocados.

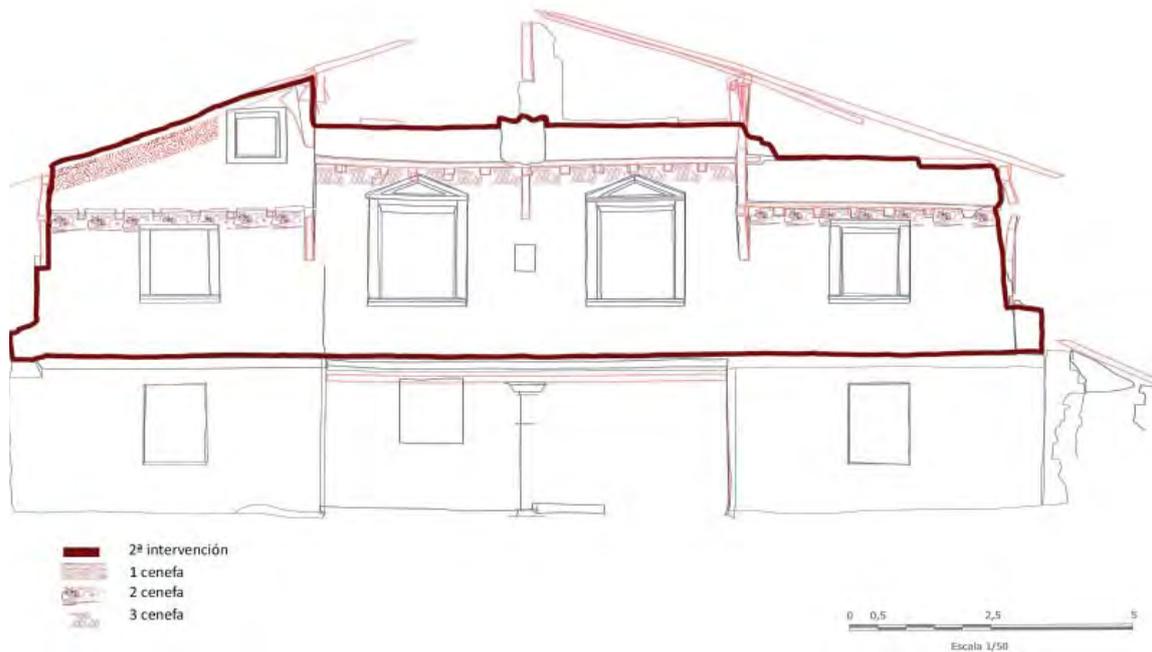
Ubicación de la segunda intervención polícroma, que actualmente se conserva, en la fachada principal.

El segundo revestimiento pictórico se encuentra sobre el anterior, pero esta vez será liso, sin adaptarse al relieve de las fábricas de ladrillo. Las decoraciones, por su parte, se encontrarán bajo el alero y voladizos, tratando de imitar en su mayoría los motivos anteriores del siglo XVI, aunque de forma más tosca y simple, según se desprende de lo que hemos podido comprobar durante los trabajos de intervención de urgencia que fueron realizados durante el otoño de 2016. Cabe destacar que esta segunda intervención que mencionamos respeta
