LA PINTURA MURAL DEL SIGLO XVI EN ÁLAVA. PROPUESTA DE PROTECCIÓN INTEGRAL

DOCTORANDA: DIANA PARDO SAN GIL

DIRECTOR DE TESIS: DOCTOR, CARLOS VENEGAS GARCÍA

FACULTAD DE BELLAS ARTES

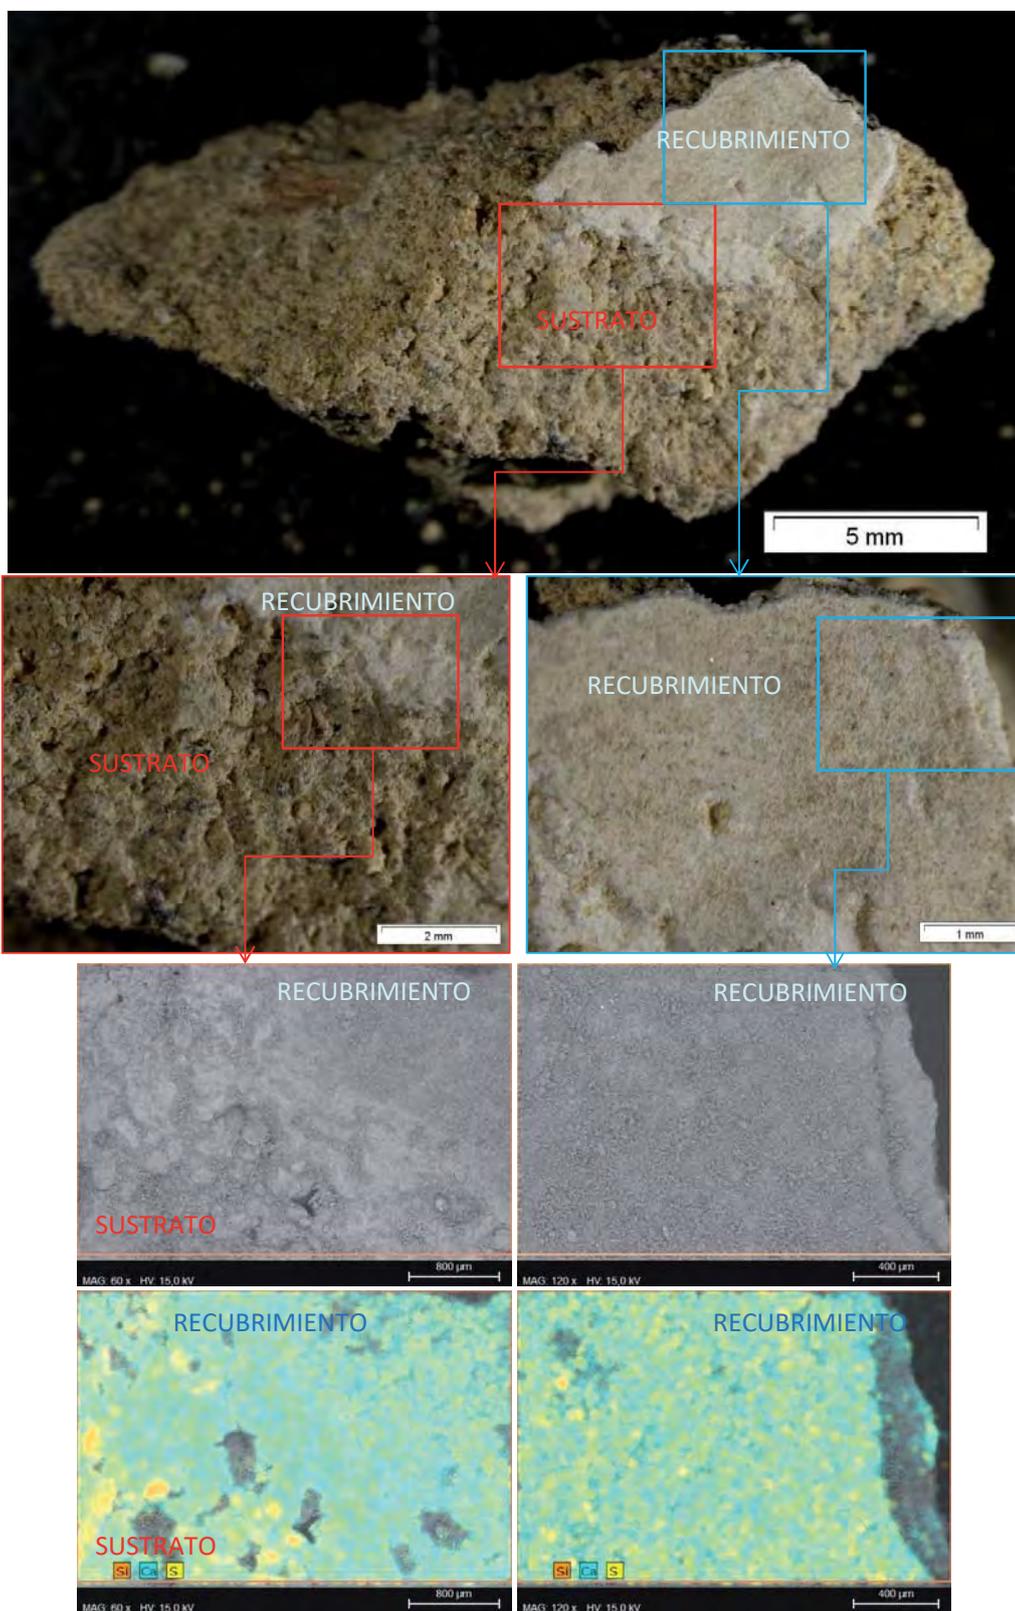
MACRO - Sustrato y recubrimiento adherido

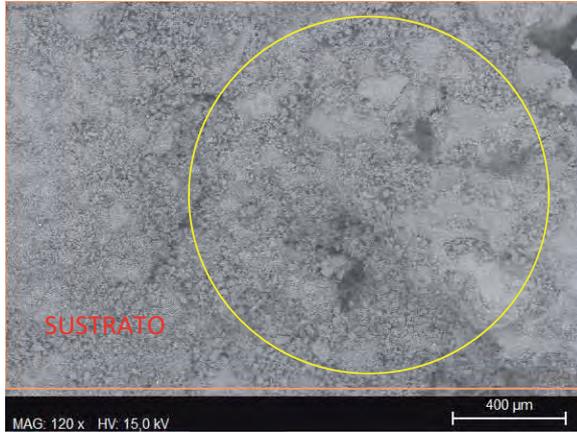
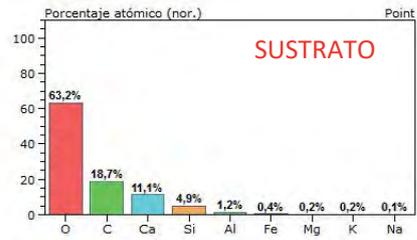
Análisis morfo-químicos SEM-EDX

Sustrato: Mortero de cal con árido de cuarzo y aluminosilicatos

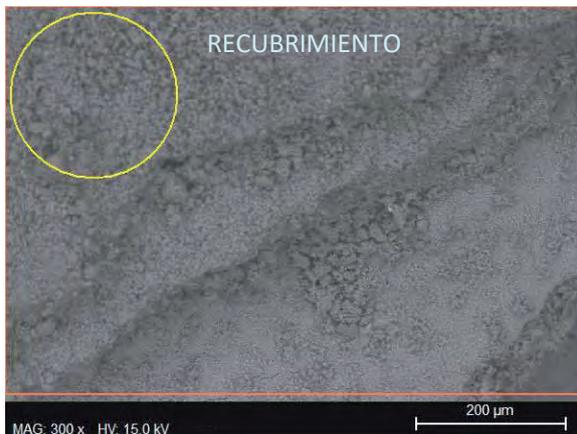
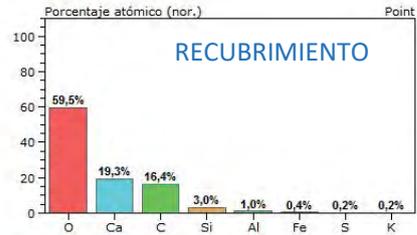
Recubrimiento adherido: multicapa de cal, con trazas de sulfatos superficiales, de neoformación

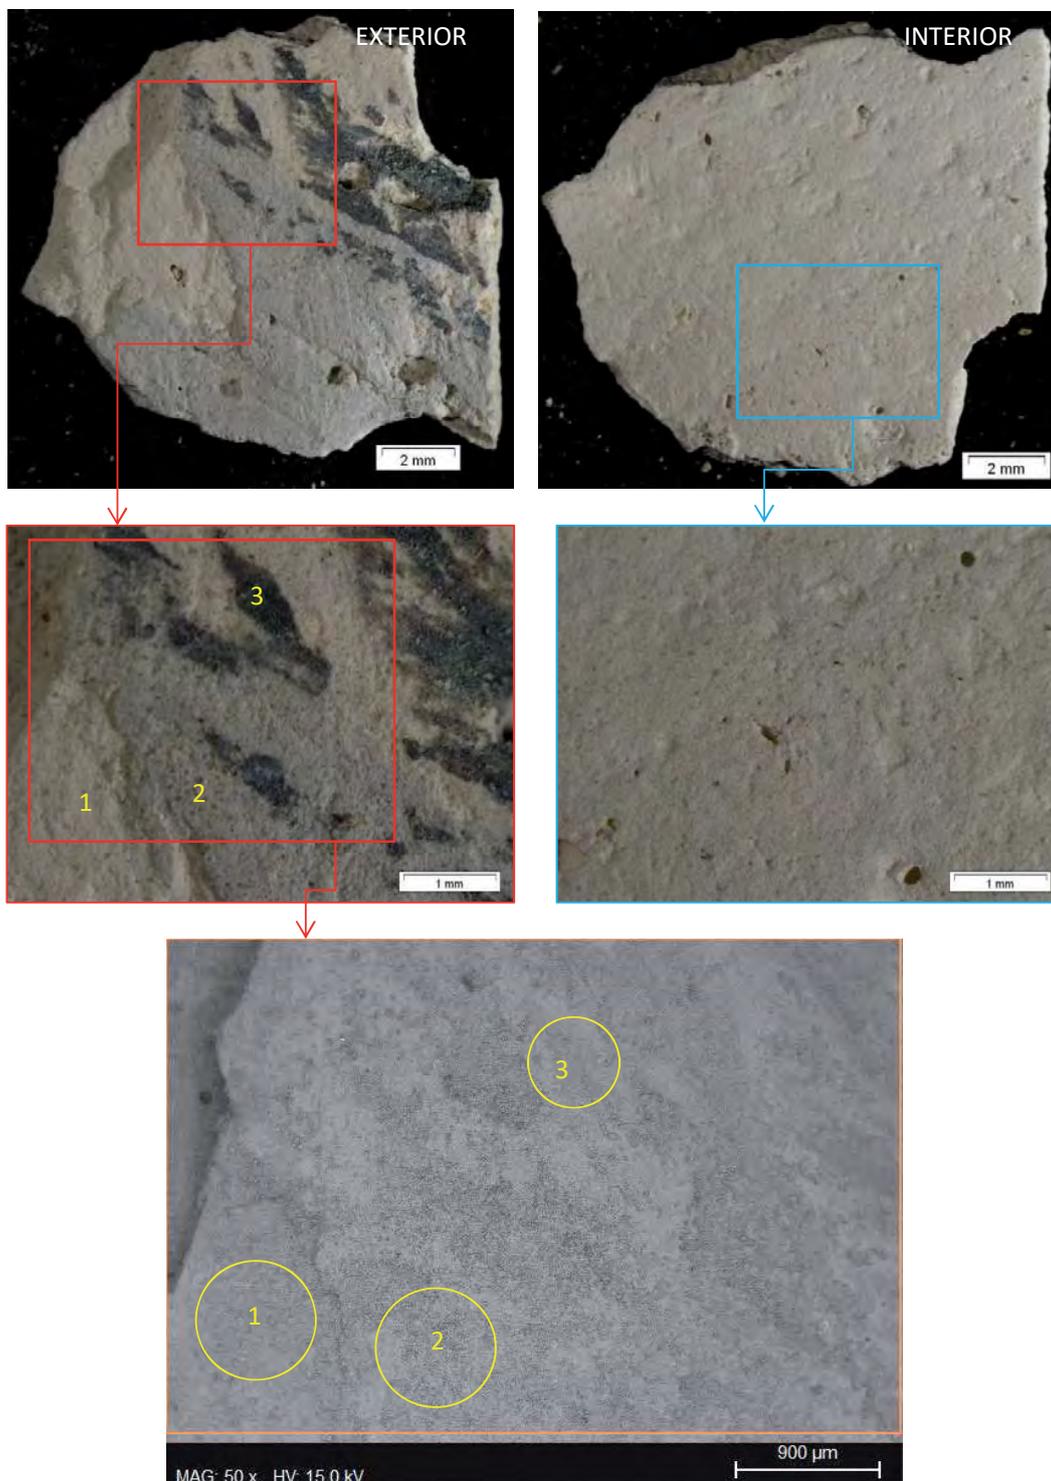
MACRO - Recubrimiento despegado

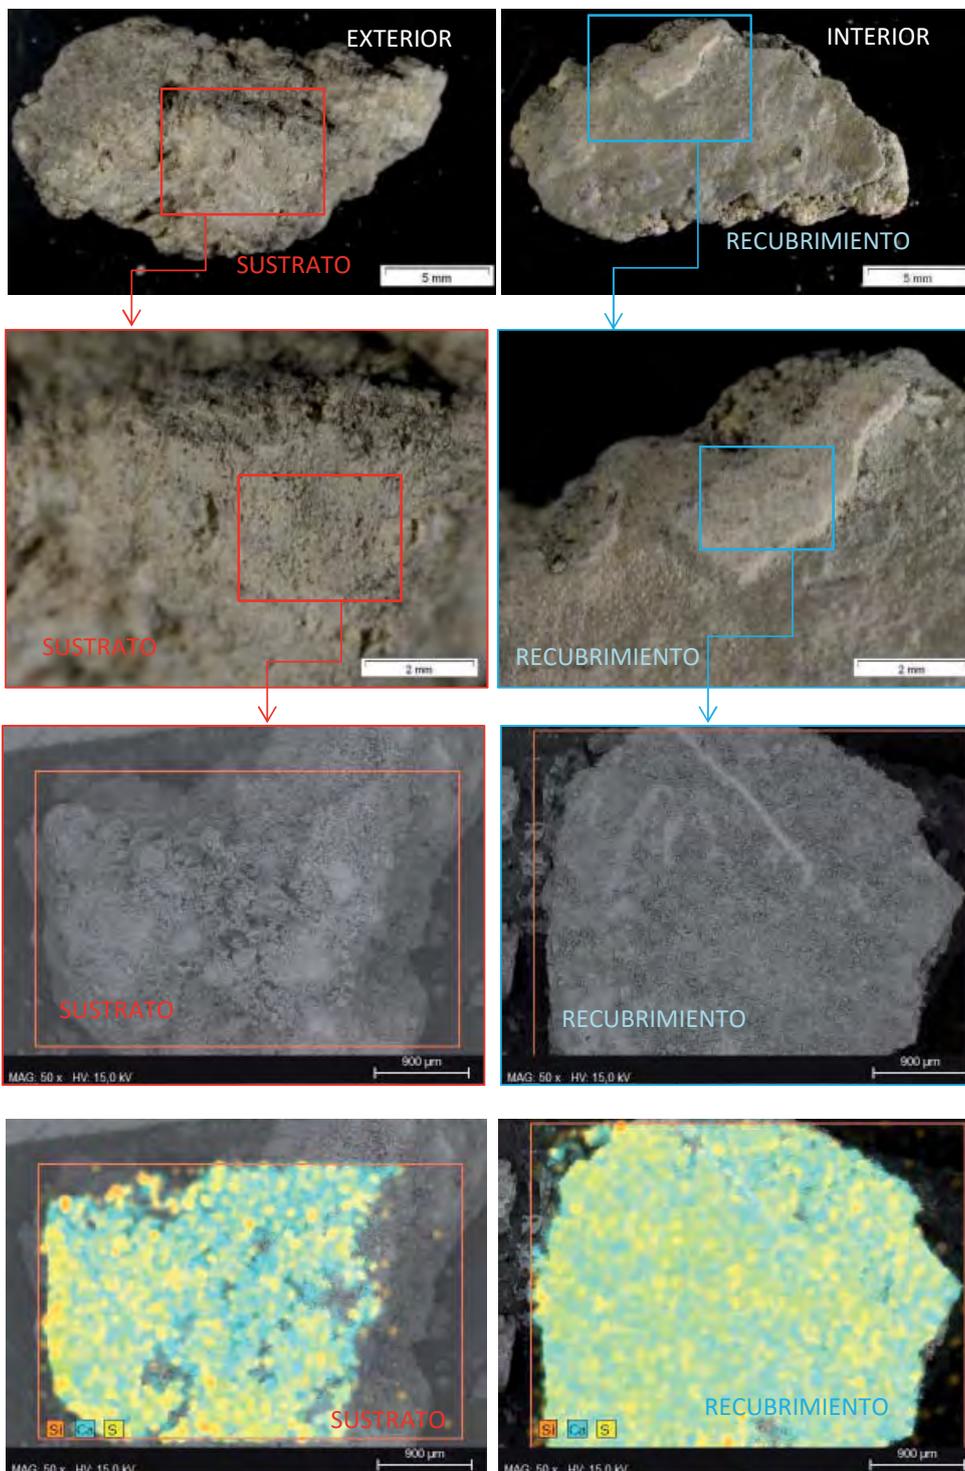
MACRO - Sustrato y recubrimiento adherido

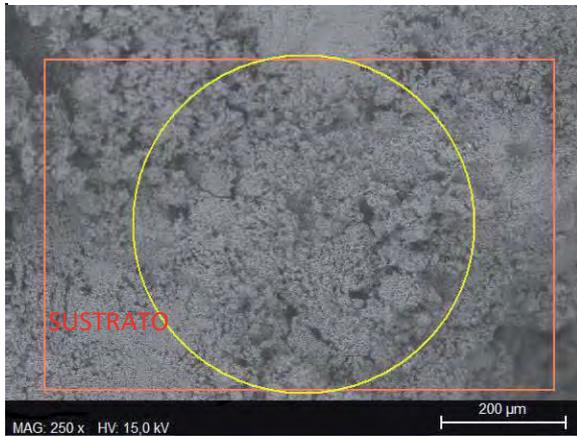
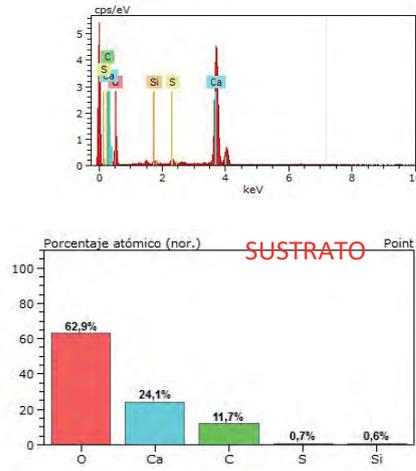
Sustrato: mortero de cal con escaso árido de cuarzo

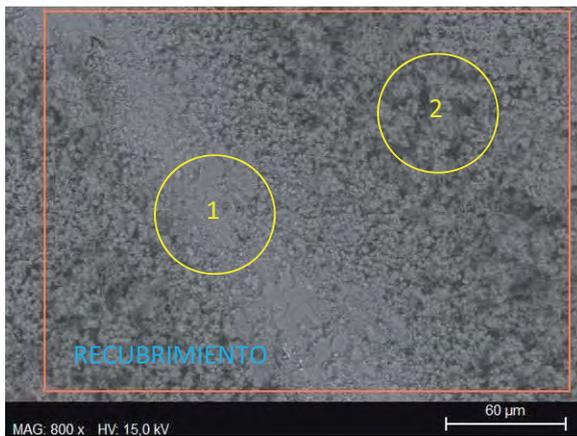
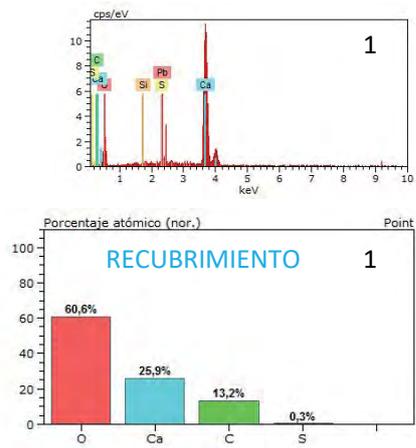
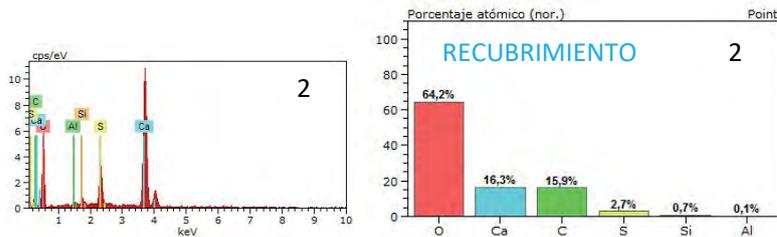
Recubrimiento: multicapa de cal con algo de yeso en superficie

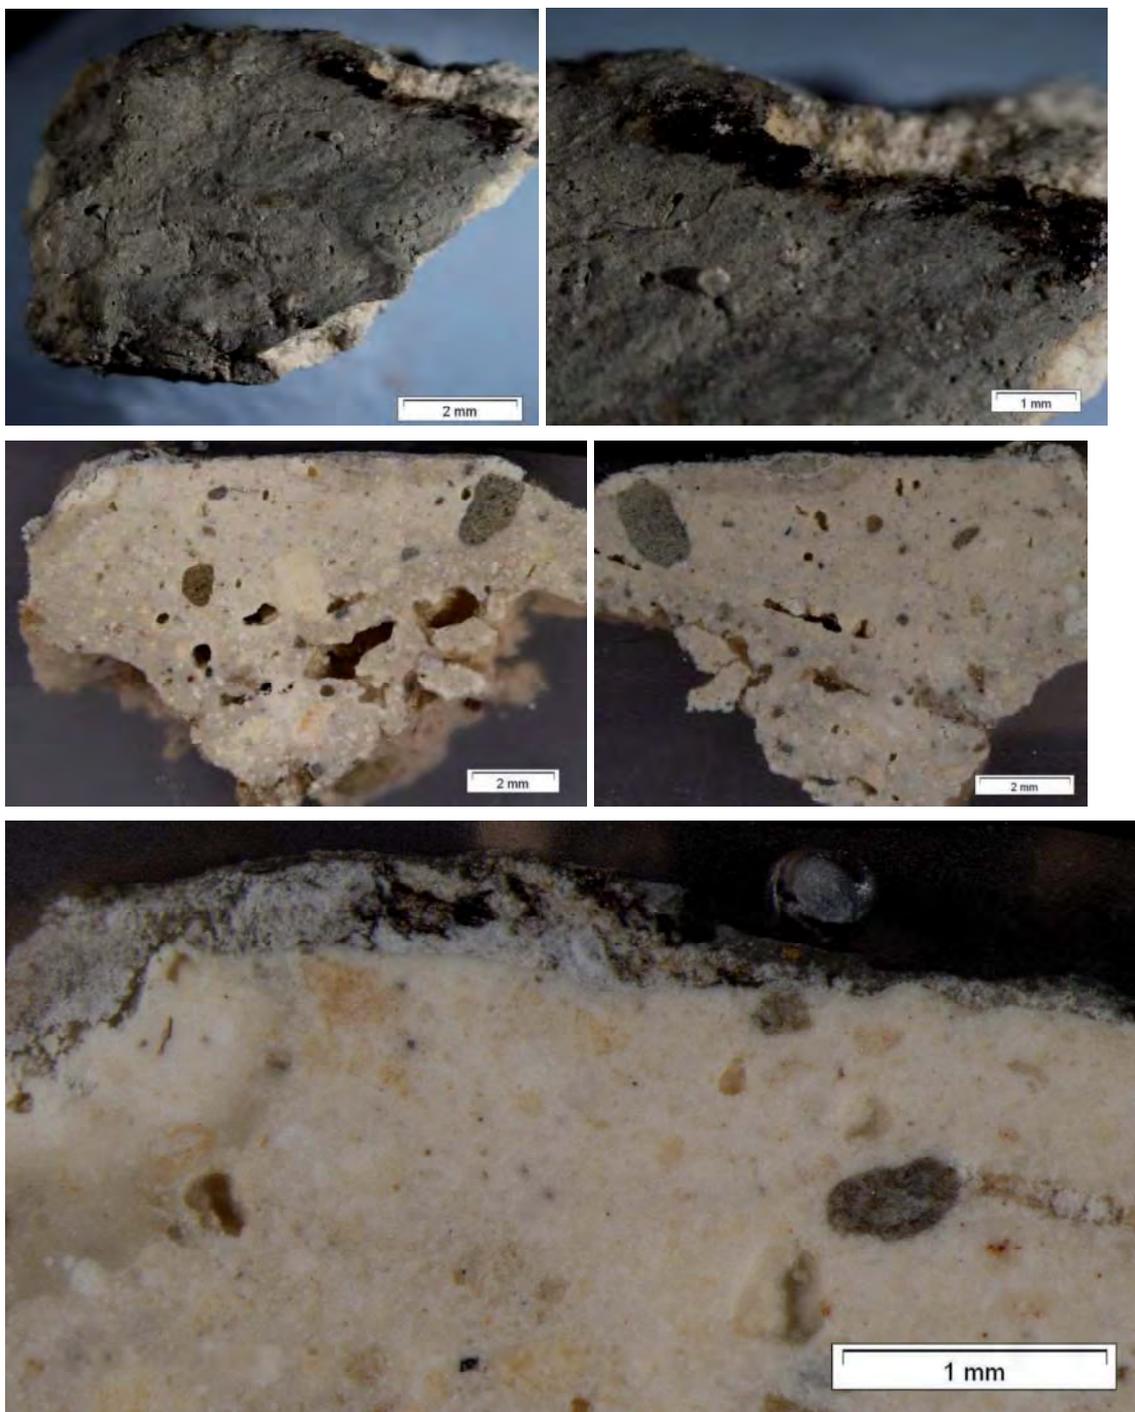
Figura 1.- Aspecto macroscópico en muestra de mano y secciones estratigráficas embutidas de la muestra Artxua 1, a la lupa binocular a 7, 25 y 40 aumentos.

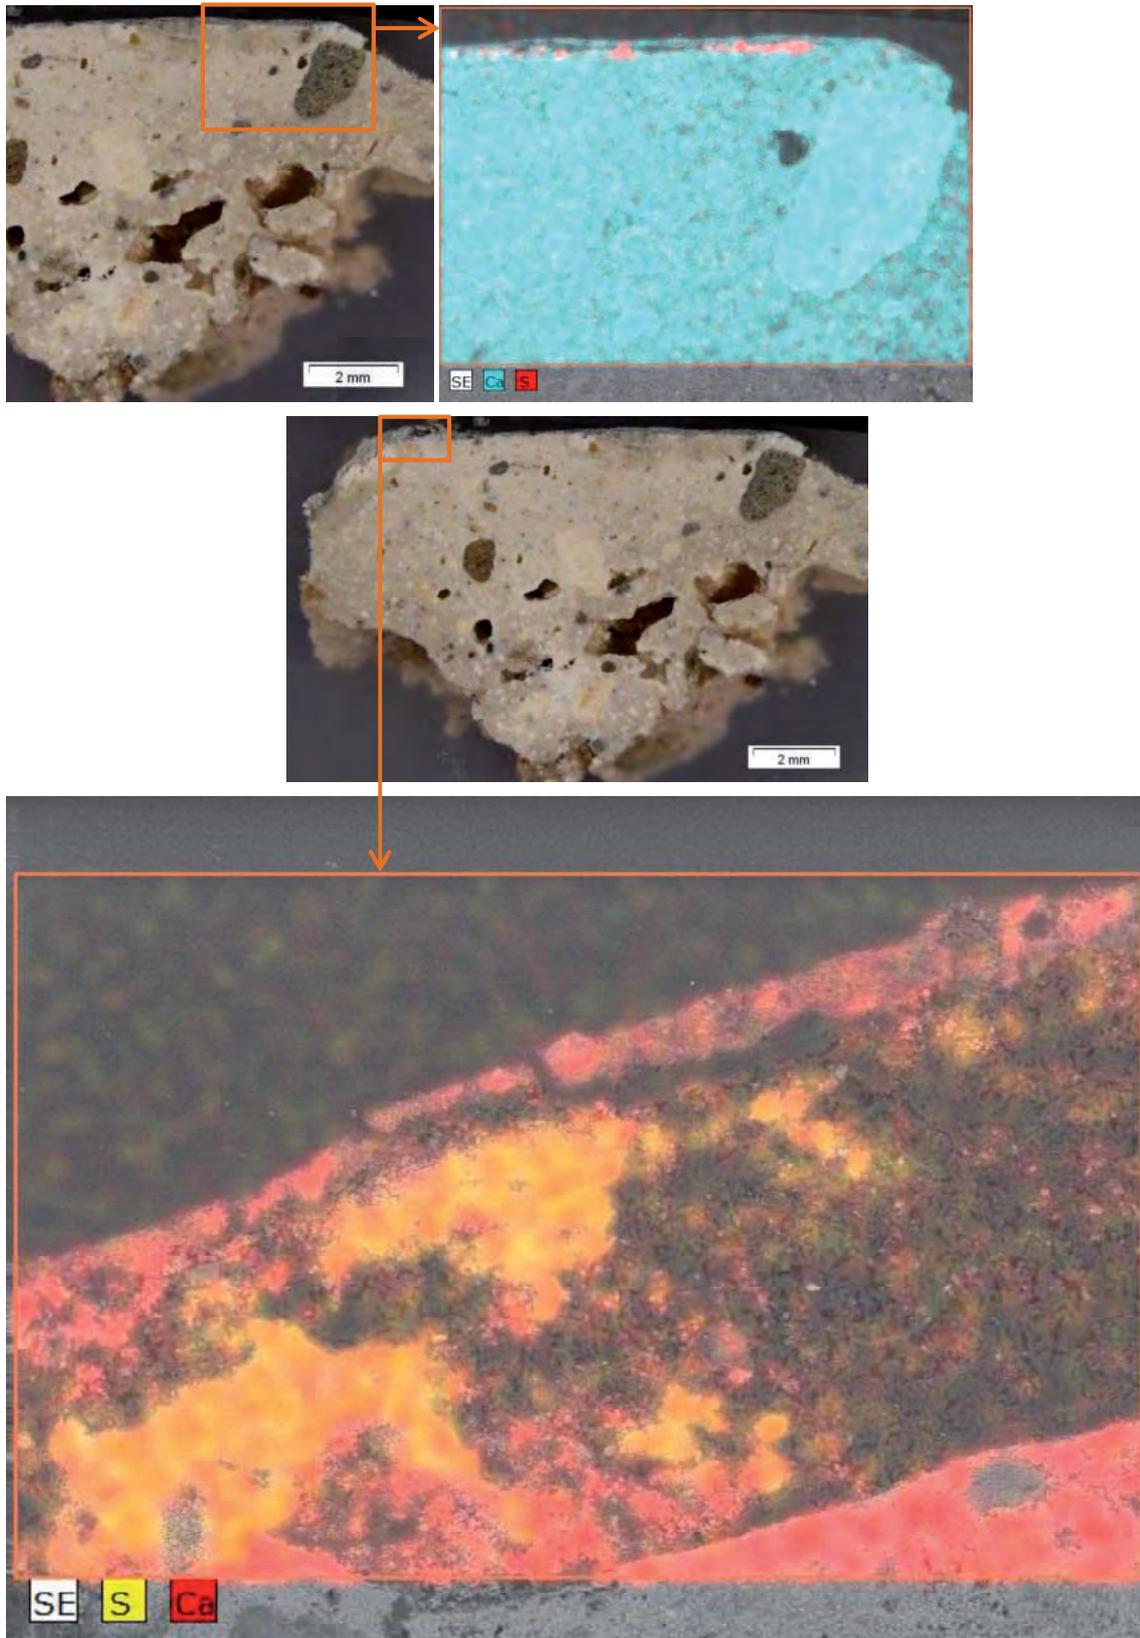
Figura 2.- Secciones estratigráficas de la muestra Artxua 1, a la lupa binocular y al microscopio electrónico de barrido (SEM-EDX), con mapeo, sobrepuesto a la micrografía, de elementos químicos mayoritarios. A esta escala, sobre el mortero se identifica una capa de yeso que por encima presenta un recubrimiento de naturaleza carbonatada.

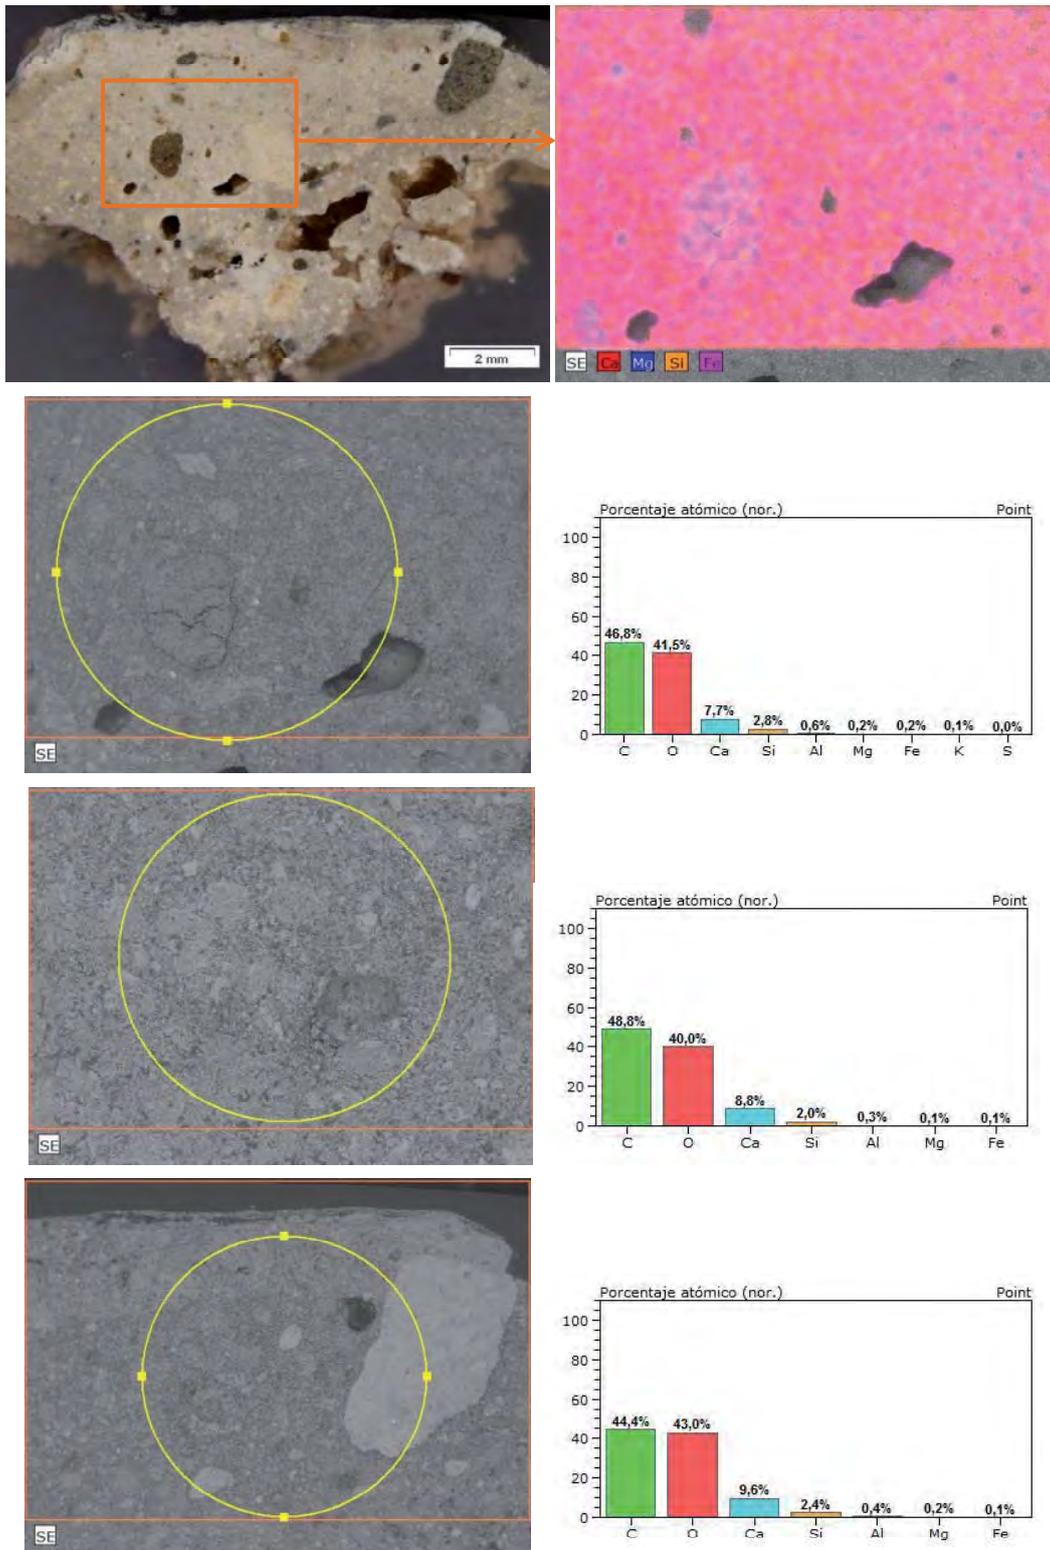
Figura 3.- Análisis morfoquímicos al SEM-EDX de la muestra Artxua 1. Tal como se deduce de los espectros EDX y sus correspondientes histogramas de porcentajes atómicos, se trata de un mortero de cal que presenta como áridos granos carbonatados, y en menor proporción silíceos.

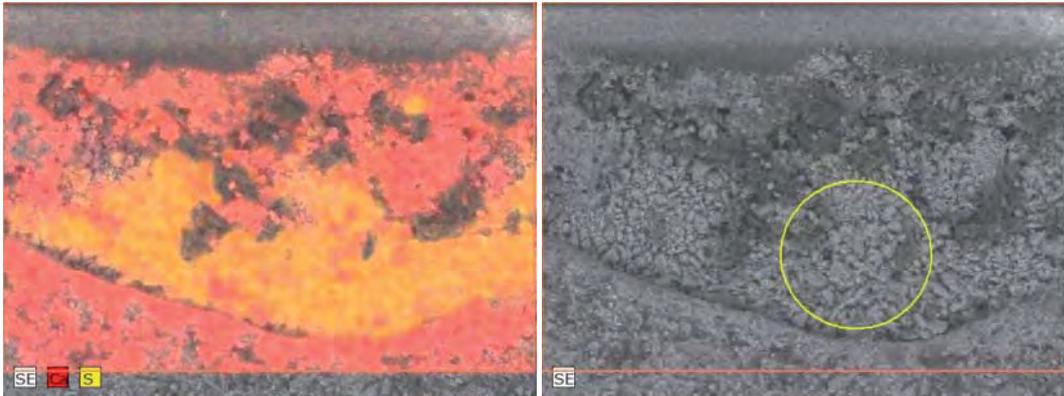
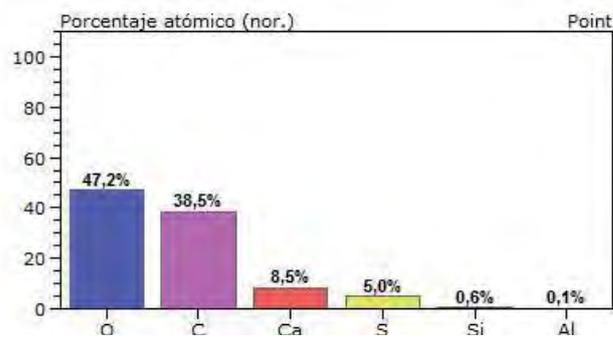
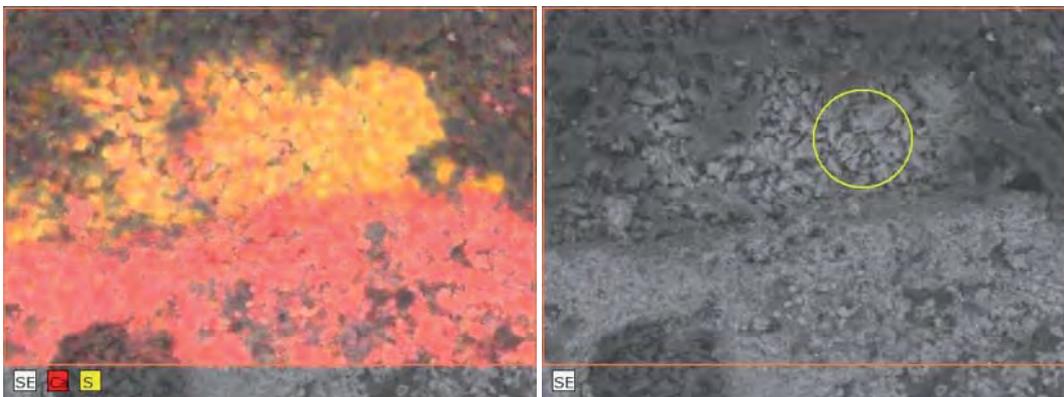
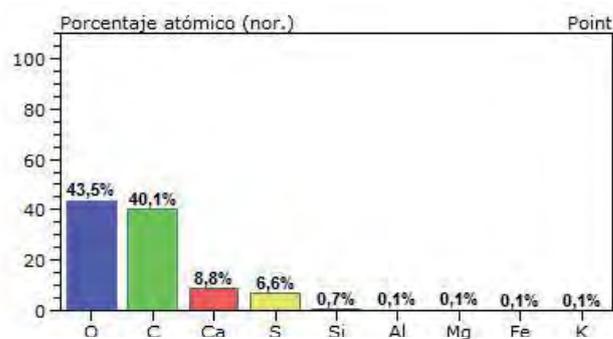
Figura 4.- Microanálisis al SEM-EDX de la capa de yeso de la muestra Artxua 1. Los histogramas de porcentajes atómicos, confirman la presencia mayoritaria de yeso y minoritaria de aluminosilicatos.

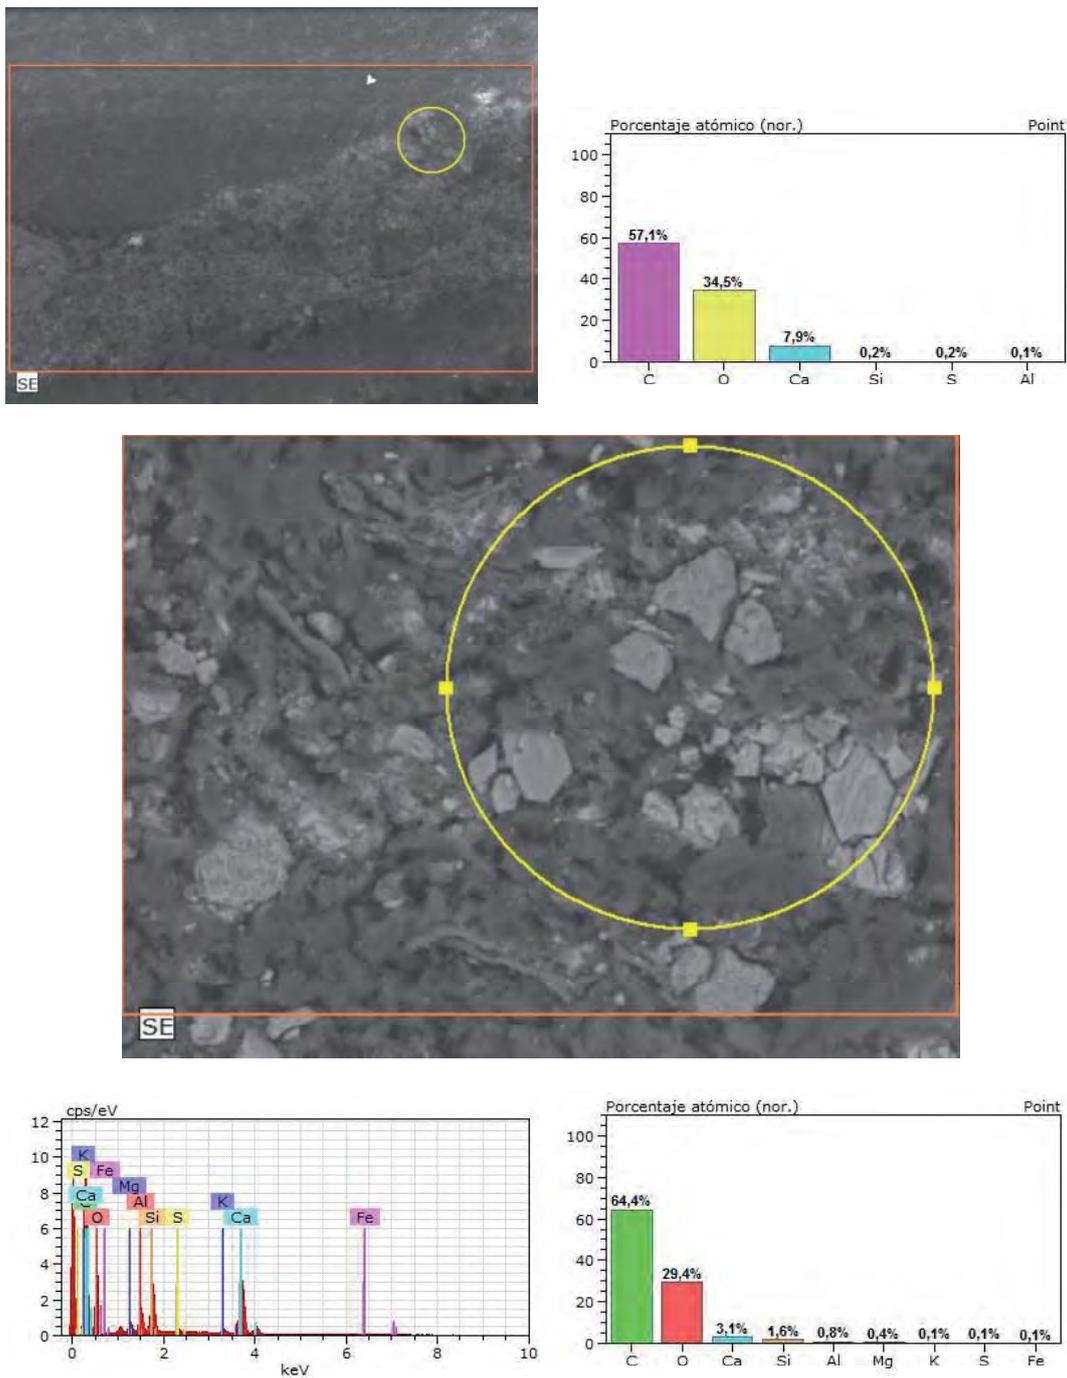
Figura 5.- Microanálisis al SEM-EDX de la capa más externa de la muestra Artxua 1. Los histogramas de porcentajes atómicos, confirman la presencia mayoritaria de calcita y minoritaria de aluminosilicatos. En esta zona el elevado contenido en carbono, sugiere la presencia del pigmento negro carbón.

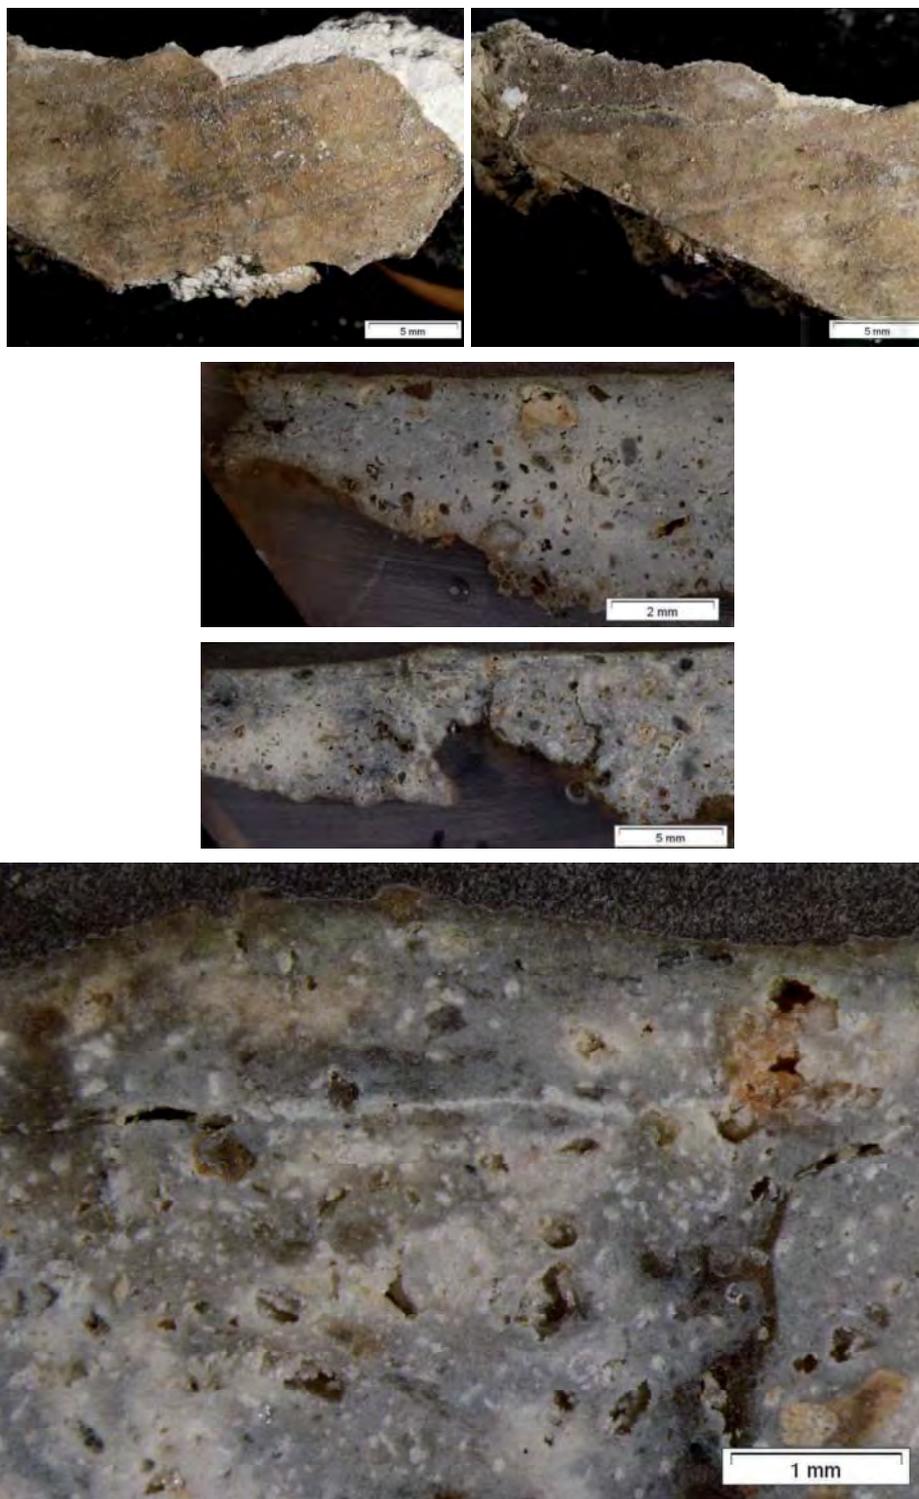
Laudio 1**Aspecto macroscópico (Lupa binocular)**

Figura 6.- Aspecto macroscópico en muestra de mano y secciones estratigráficas embutidas de la muestra Laudio 1, a la lupa binocular a 16, 7 y 32 aumentos.

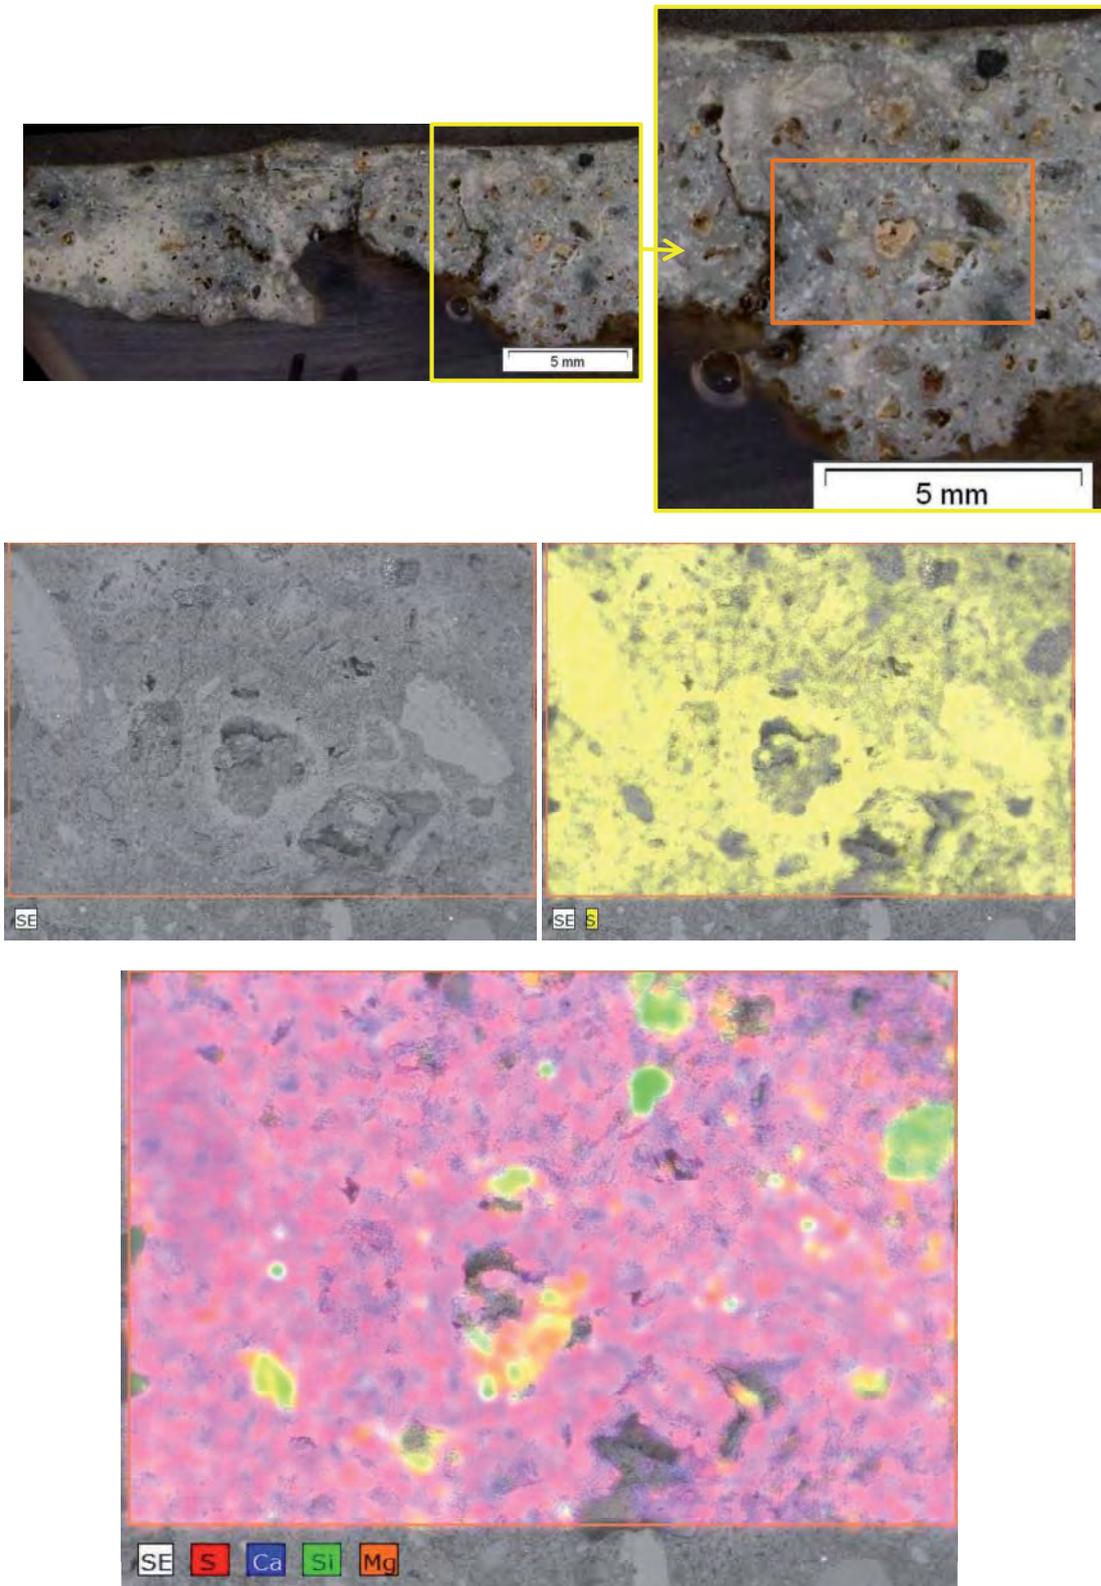
Figura 7.- Secciones estratigráficas de la muestra Laudio 1, a la lupa binocular y al microscopio electrónico de barrido (SEM), con mapeo sobreimpuesto a la micrografía de elementos químicos mayoritarios.

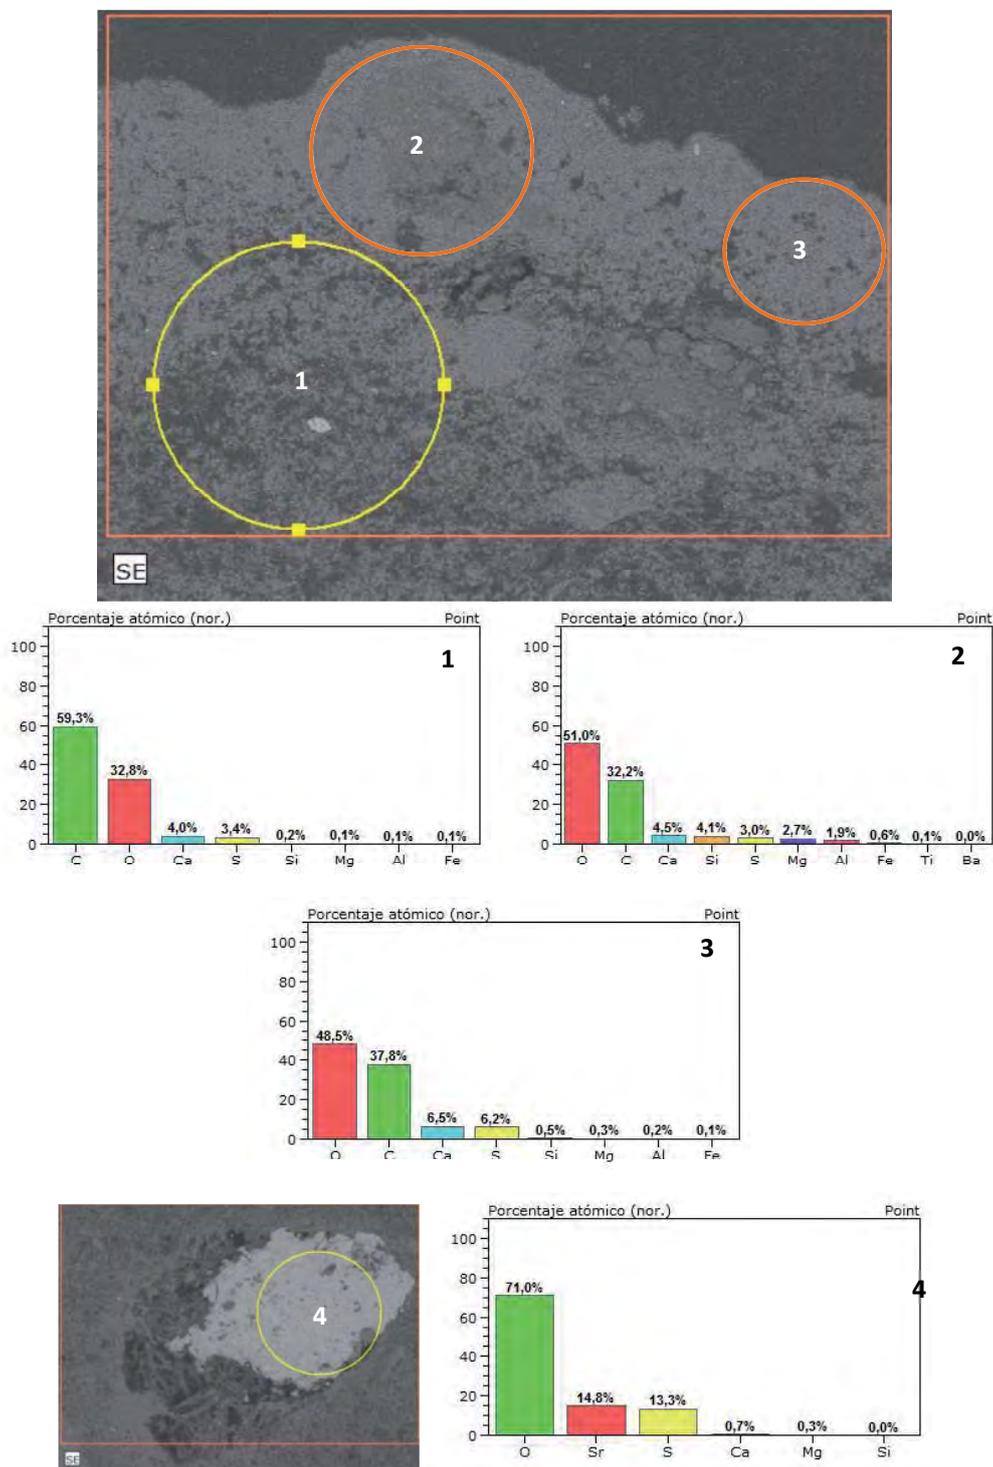
Figura 8.- Análisis morfoquímicos al SEM-EDX de una sección estratigráfica de la muestra Laudio 1. Tal como se deduce de los espectros EDX y sus correspondientes histogramas de porcentajes atómicos, se trata de un mortero de yeso que además presenta como áridos granos de yeso, algún grano de cuarzo y aluminosilicatos (microanálisis 1 a 2). Ocasionalmente también se detecta algún grano brillante de sulfato de estroncio (microanálisis 4). En superficie se detectan proporciones algo más elevadas de hierro y titanio, en muy baja proporción. Estos elementos podría estar relacionados con la presencia de pigmentos, tales como tierras naturales y blanco de titanio.

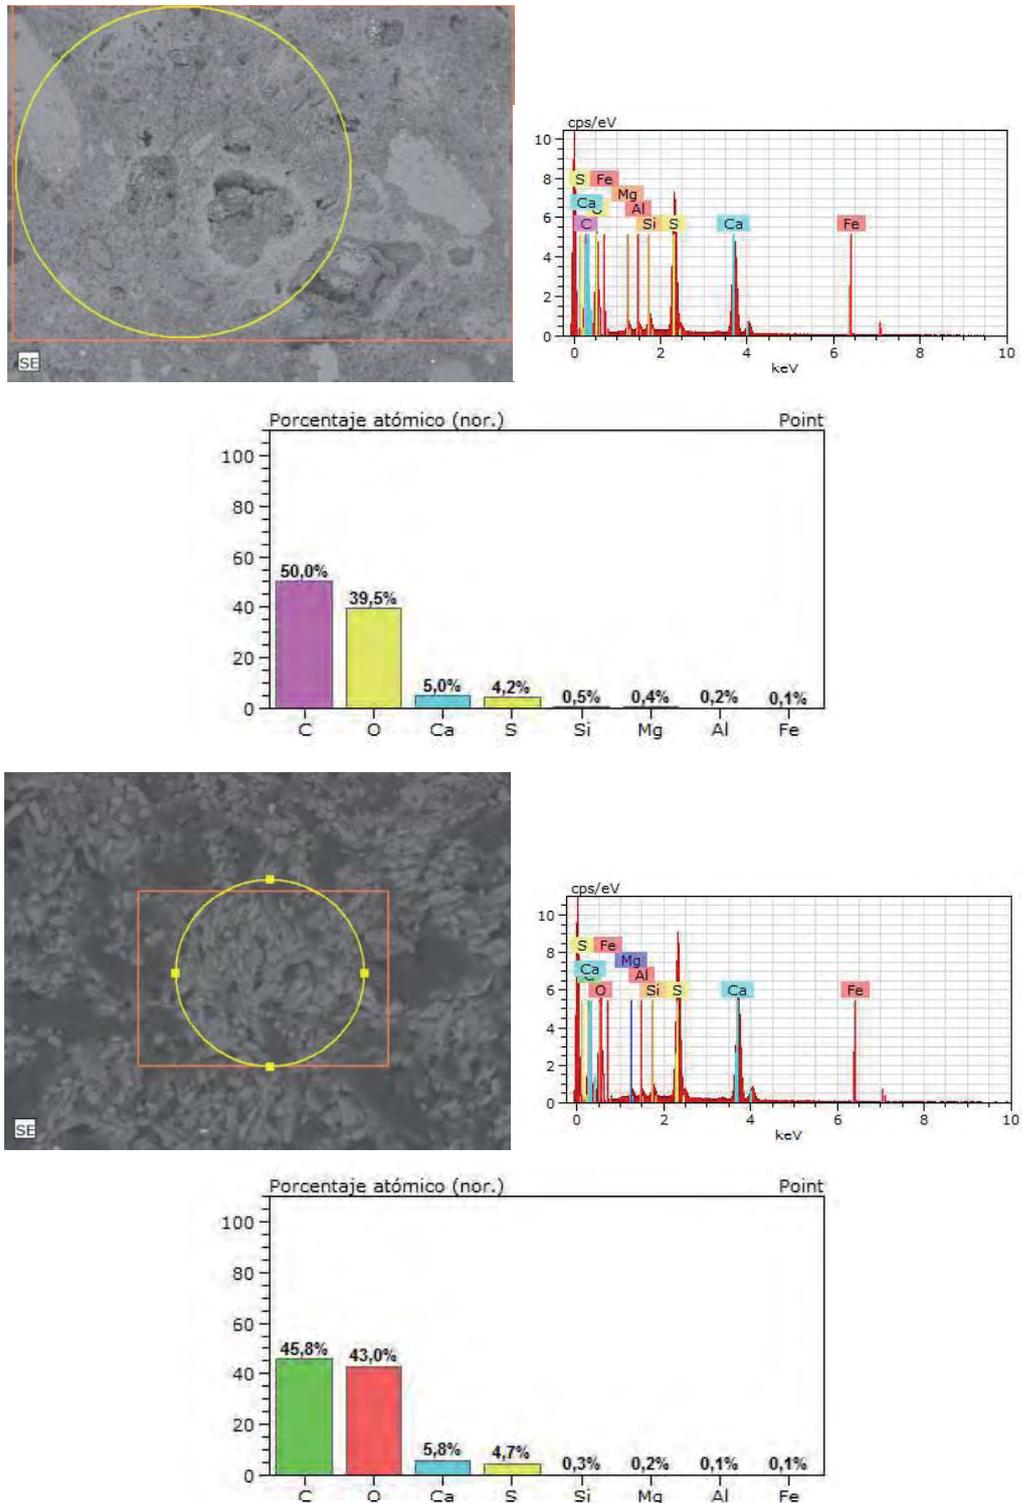
Figura 9.- Microanálisis, al SEM-EDX de una sección interna del mortero Laudio 1 (arriba) y de su matriz (abajo). Tal como se deduce de los espectros EDX y sus correspondientes histogramas de porcentajes atómicos, se trata de un mortero muy homogéneo ya que la composición química elemental del mortero en su conjunto y en la matriz es muy similar.

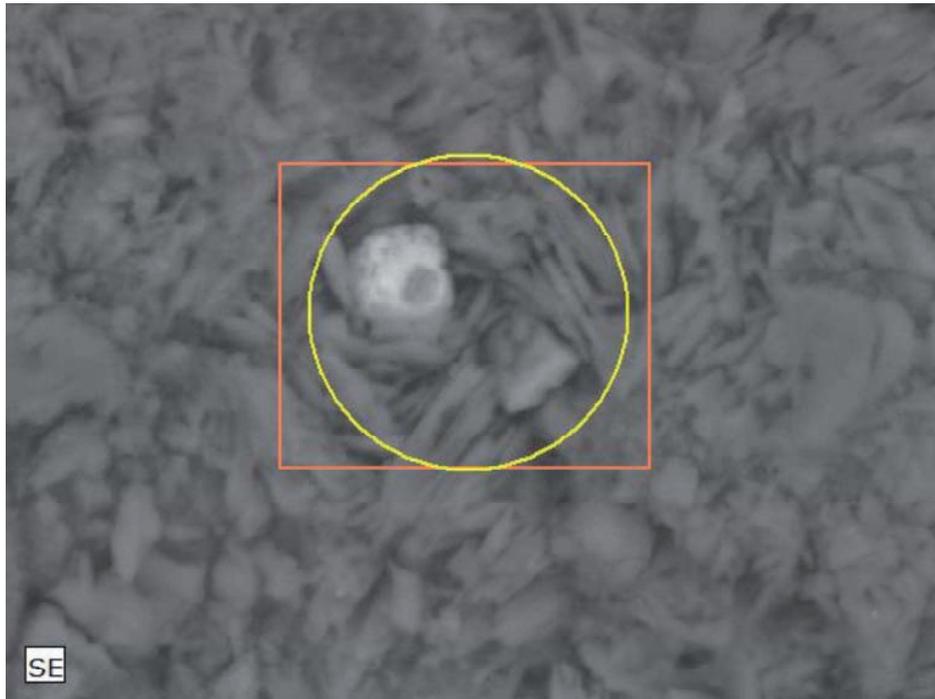
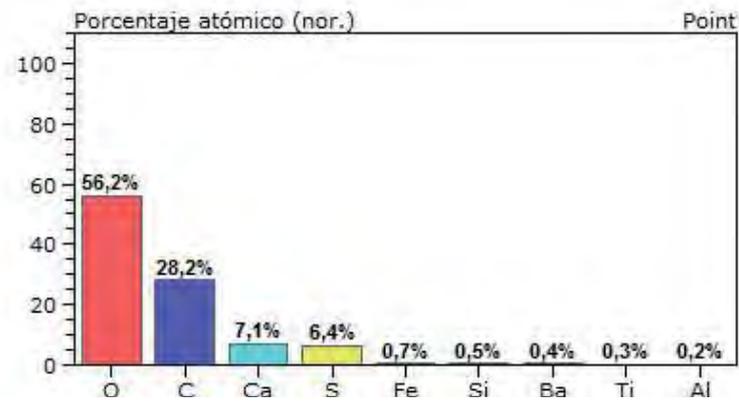
Figura 10.- Microanálisis, al SEM-EDX en la superficie de la muestra Laudio 1. Tal como se deduce de los espectros EDX y sus correspondientes histogramas de porcentajes atómicos, Además del calcio y el azufre que se combinan con el hidrógeno y el oxígeno para formar yeso, se detectan cantidades variables de hierro, silicio y aluminio, así mismo de titanio y bario. Todos estos elementos minoritarios tienen su origen en la presencia de los pigmentos: tierras naturales, blanco de bario y blanco de titanio.

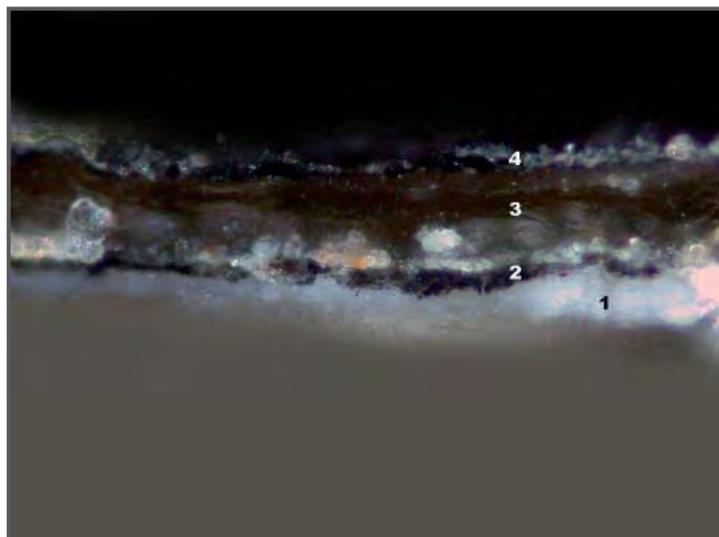
Nº 1.- Negro de la sandalia del Faraón. Sala de reuniones

Capa	Color	Espesor (μm)	Pigmentos / cargas	Observaciones ¹
4	negro	10	negro de huesos, carbonato cálcico, blanco de bario, blanco de cinc (b. p.)	capa de pintura (repinte)
3	pardo	45	-	adhesivo de fijación ²
2	negro	10	carbón vegetal, carbonato cálcico	restos de capa de pintura
1	blanco	10-25	carbonato cálcico, silicatos (m. b. p.)	mortero

Figura 1.- Imagen obtenida al microscopio óptico de la sección transversal de la micromuestra Nº 1 (objetivo MPlan 20 X / 0,40). El orden numérico que se indica es el que aparece en la tabla correspondiente
