LA PINTURA MURAL DEL SIGLO XVI EN ÁLAVA. PROPUESTA DE PROTECCIÓN INTEGRAL

DOCTORANDA: DIANA PARDO SAN GIL

DIRECTOR DE TESIS: DOCTOR, CARLOS VENEGAS GARCÍA

FACULTAD DE BELLAS ARTES

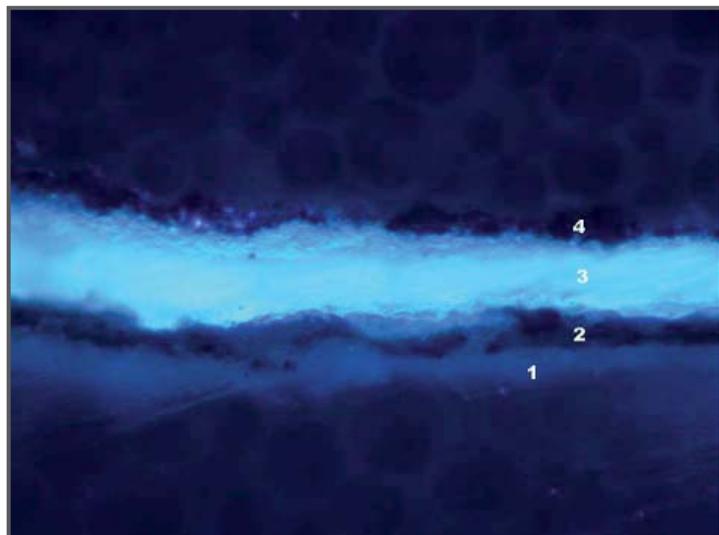
Figura 1 a.- Imagen obtenida al microscopio óptico de la sección transversal de la micromuestra Nº 1 (objetivo MPlan 20 X / 0,40). Observación con luz UV. Se puede apreciar la fluorescencia blanquecina de la capa de material orgánico (capa 3)

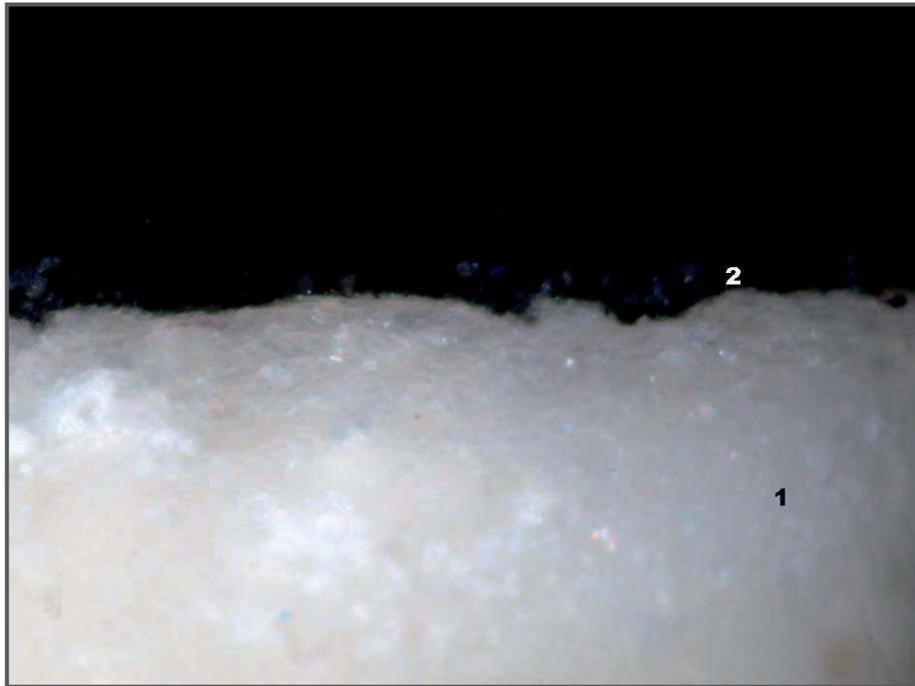
N° 2.- Negro (añadido). Faraón

<i>Capa</i>	<i>Color</i>	<i>Espesor (μm)</i>	<i>Pigmentos / cargas</i>	<i>Observaciones</i>
2	negro	15	negro de huesos, carbonato cálcico, blanco de bario (b. p.), blanco de cinc (m. b. p.)	capa de pintura (repinte)
1	blanco	700	carbonato cálcico, yeso (b. p.)	mortero

Figura 2.- Imagen obtenida al microscopio óptico de la sección transversal de la micromuestra N° 2 (objetivo MPlan 20 X / 0,40). El orden numérico que se indica es el que aparece en la tabla correspondiente

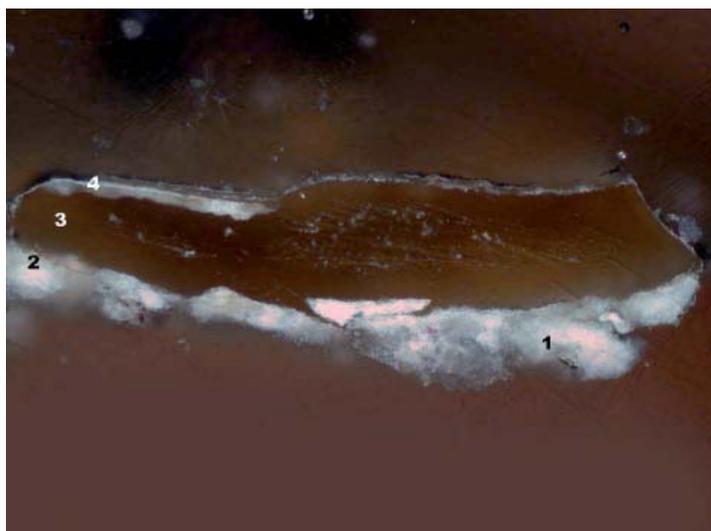
N° 3.- Fondo. Faraón. Sala de reuniones

Capa	Color	Espesor (μm)	Pigmentos / cargas	Observaciones ³
4	blanco	20	carbonato cálcico	capa de pintura
3	pardo	230	-	adhesivo de fijación ⁴
2	blanco	20	carbonato cálcico	capa de pintura
1	blanco	0-80	yeso	soporte

Figura 3.- Imagen obtenida al microscopio óptico de la sección transversal de la micromuestra N° 3 (objetivo MPlan 20 X / 0,40). El orden numérico que se indica es el que aparece en la tabla correspondiente

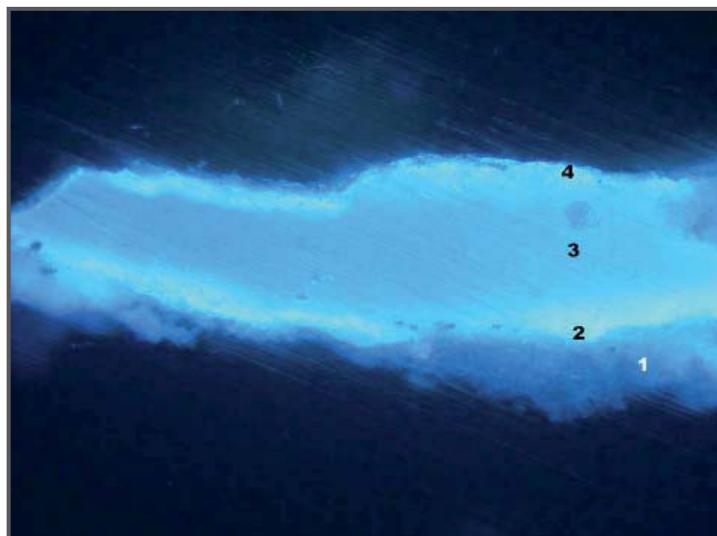
Figura 3 a.- Imagen obtenida al microscopio óptico de la sección transversal de la micromuestra N° 3 (objetivo MPlan 20 X / 0,40). Observación con luz UV. Se puede apreciar la fluorescencia azulada de la capa de material orgánico (capa 3)

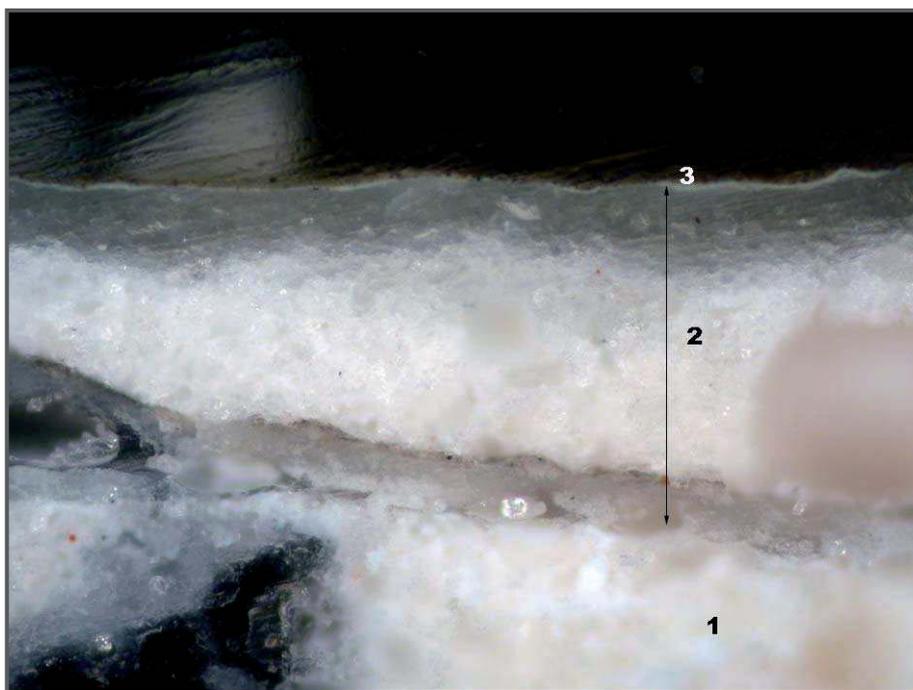
N° 4.- Amarillo del unicornio

<i>Capa</i>	<i>Color</i>	<i>Espesor (μm)</i>	<i>Pigmentos / cargas</i>	<i>Observaciones⁵</i>
3	amarillento	10	tierra amarilla, carbonato cálcico, blanco de bario (b. p.), blanco de titanio (b. p.)	capa de pintura (repinte)
2	blanquecino	240	carbonato cálcico, yeso (m. b. p.)	capa de pintura (repinte)
1	blanco	180	yeso, blanco de titanio (b. p.)	posible estuco

Figura 4.- Imagen obtenida al microscopio óptico de la sección transversal de la micromuestra N° 4 (objetivo MPlan 20 X / 0,40). El orden numérico que se indica es el que aparece en la tabla correspondiente

⁵ El material orgánico identificado en esta micromuestra ha sido poliacetato de vinilo

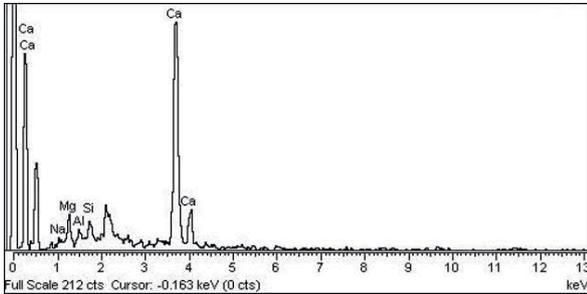
Figura 1.- Espectro EDX obtenido del análisis realizado sobre la capa de color blanco (capa 1) de la micromuestra N° 1

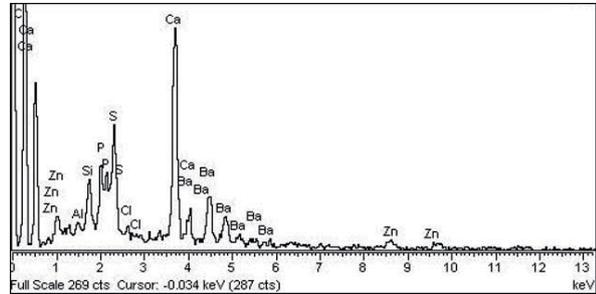
Figura 2.- Espectro EDX obtenido del análisis realizado sobre la capa de color negro (capa 4) de la micromuestra N° 1

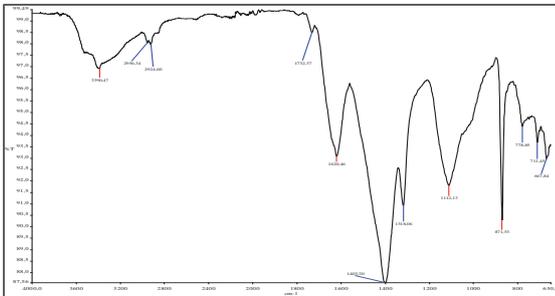
Figura 3.- Espectro FTIR obtenido del material orgánico presente (micromuestra N° 1)

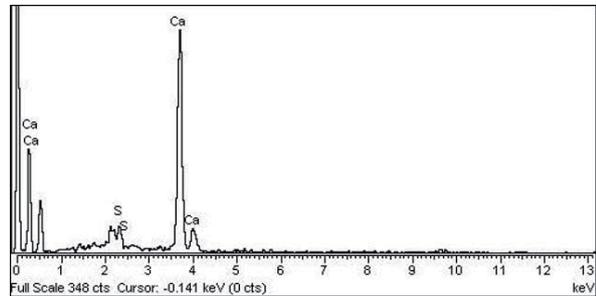
Figura 4.- Espectro EDX obtenido del análisis realizado sobre la capa de color blanco (capa 1) de la micromuestra N° 2

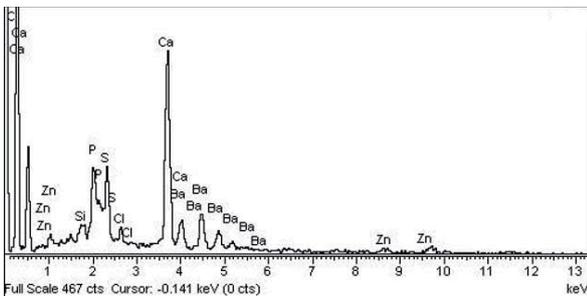
Figura 5.- Espectro EDX obtenido del análisis realizado sobre la capa de color negro (capa 2) de la micromuestra N° 2

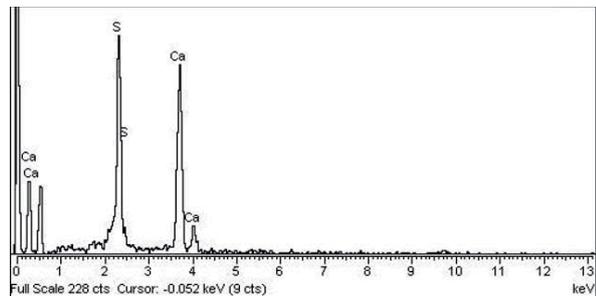
Figura 6.- Espectro EDX obtenido del análisis realizado sobre la capa de color blanco (capa 1) de la micromuestra N° 3

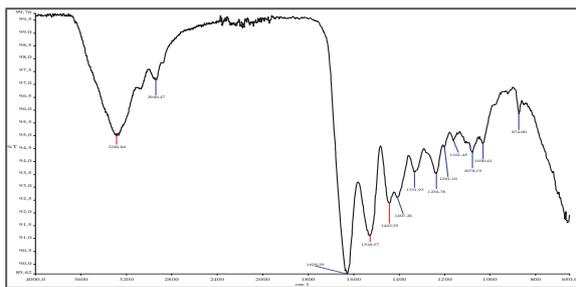
Figura 7.- Espectro FTIR obtenido del análisis del material orgánico presente (micromuestra N° 3)

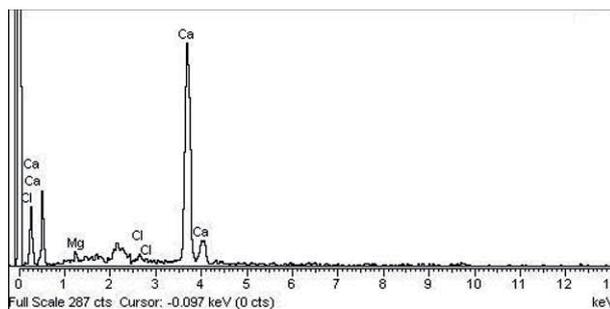
Figura 8.- Espectro EDX obtenido del análisis realizado sobre la capa de color blanco (capa 3) de la micromuestra N° 3

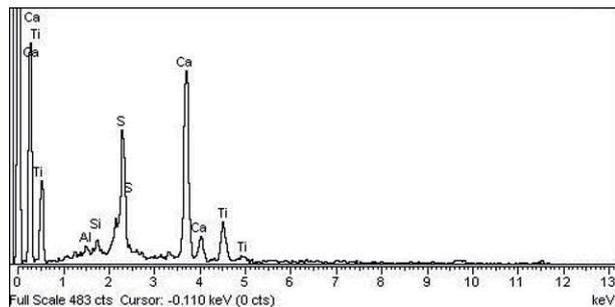
Figura 9.- Espectro EDX obtenido del análisis realizado sobre la capa de color blanco (capa 1) de la micromuestra N° 4

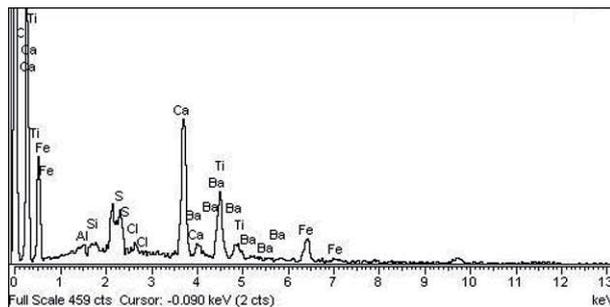
Figura 10.- Espectro EDX obtenido del análisis realizado sobre la capa de color amarillento (capa 3) de la micromuestra N° 4
