# - GALERÍAS DE PUNTA BEGOÑA -

MEMORIA DEL TRABAJO DE FIN DE GRADO

## - SÍNTESIS DEL PROYECTO -

Para el desarrollo del Trabajo de Fin de Grado se plantea la **restauración** de las Galerías de Punta Begoña para la implementar un nuevo uso que permita su **reutilización** tras 80 de abandono.

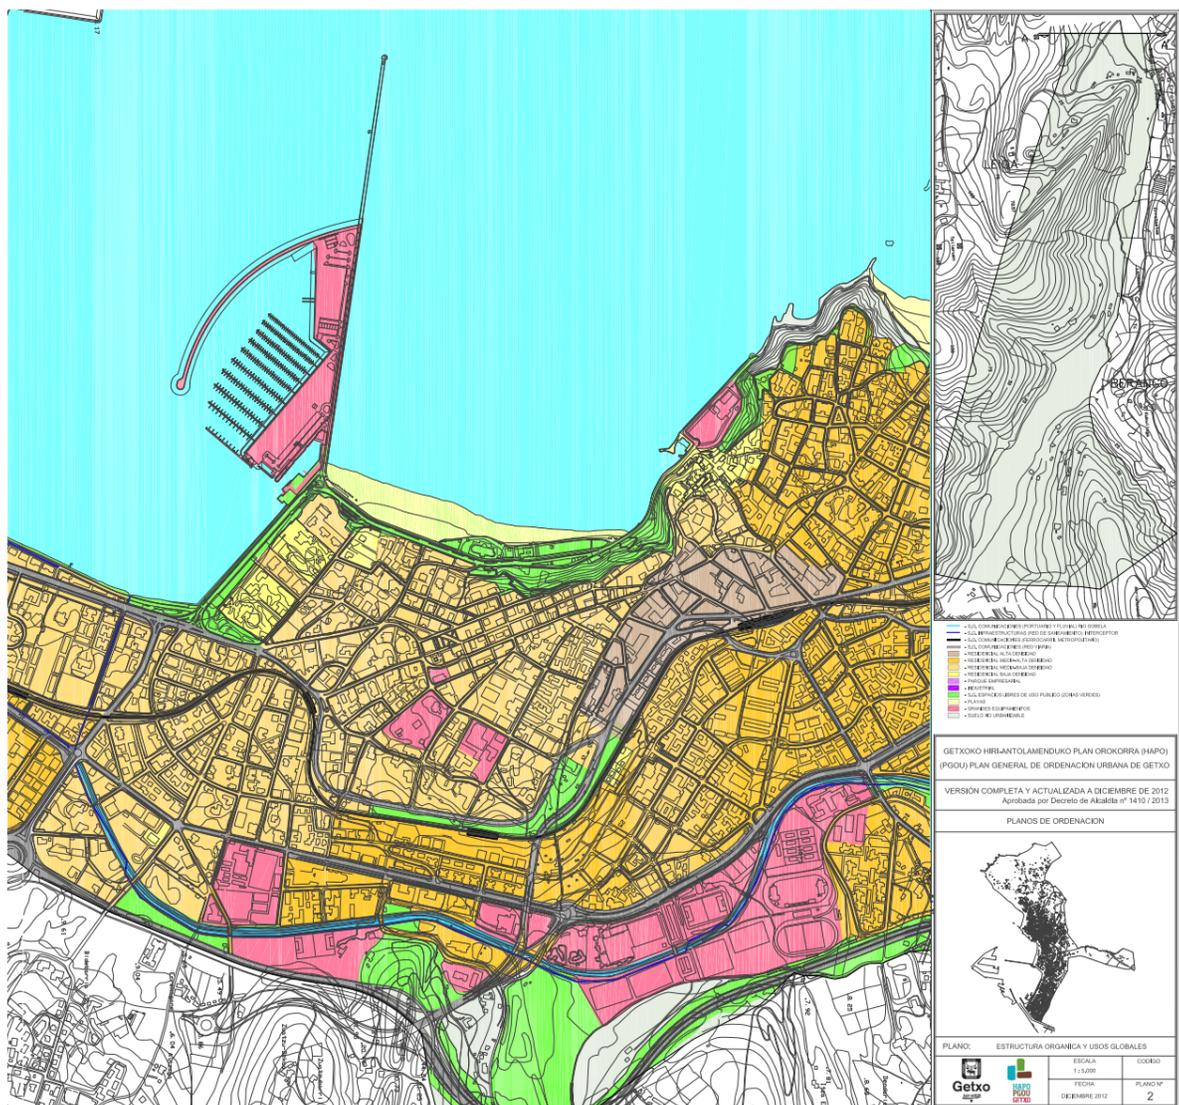
**2. Estructura Orgánica y Usos Globales (E: 1/5.000)**

El PGOU clasifica el suelo como **suelo residencial de densidad media - baja**.

Los **planos 2, 3 y 6.3** clasifican y califican el área para analizar qué **tipo de suelos** es, si se puede construir en ella y qué **uso** debemos darle. El **plano 11** nos muestra el **régimen de protección** del edificio y del área.

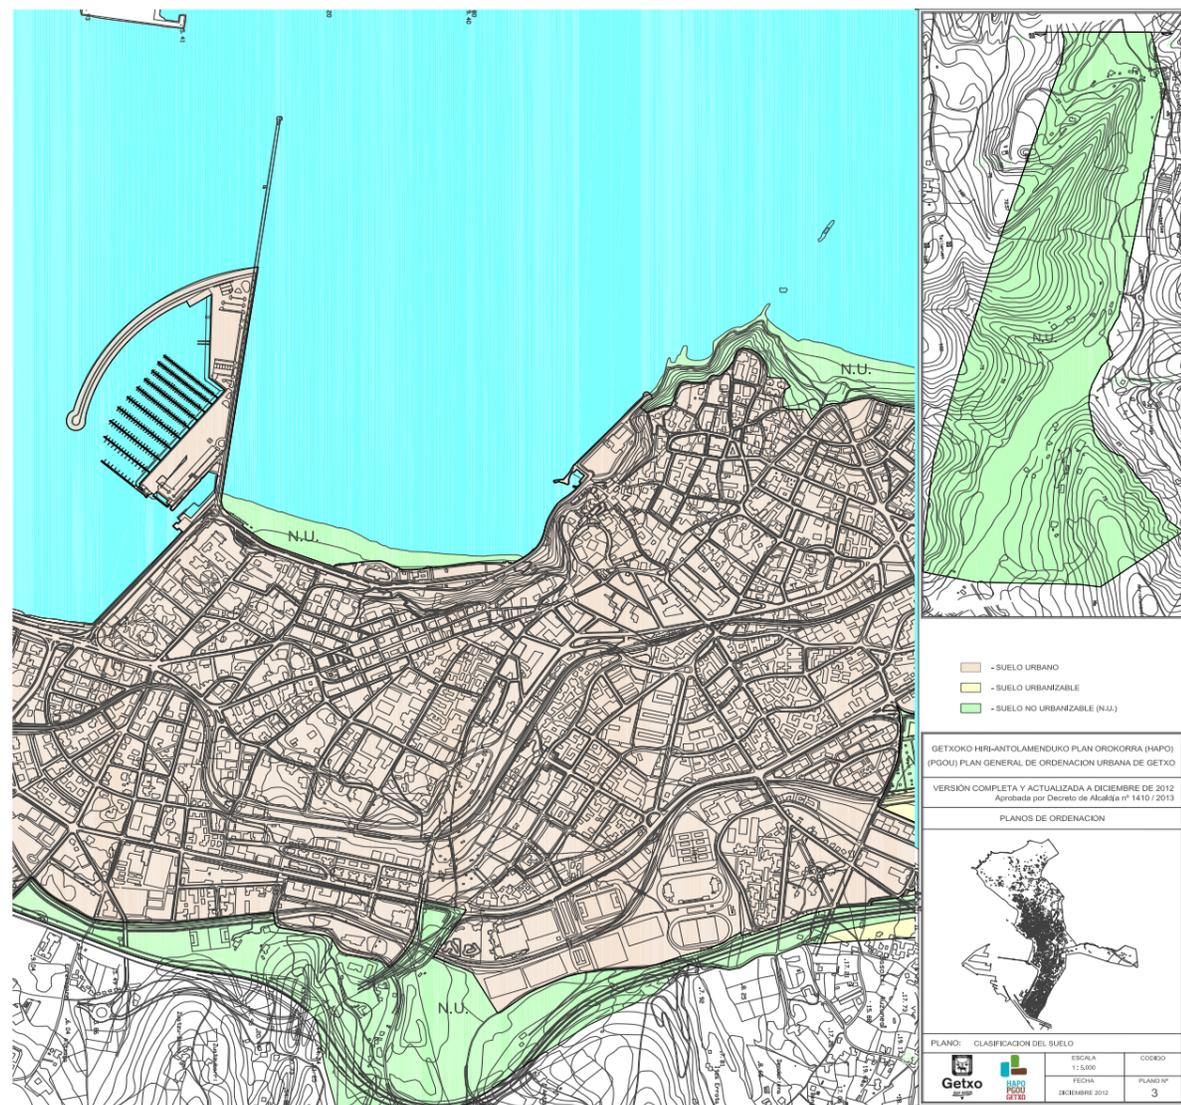
**3. Clasificación de Suelo (E: 1/5.000)**

El PGOU califica el suelo como **urbanizable, no necesita modificación**.

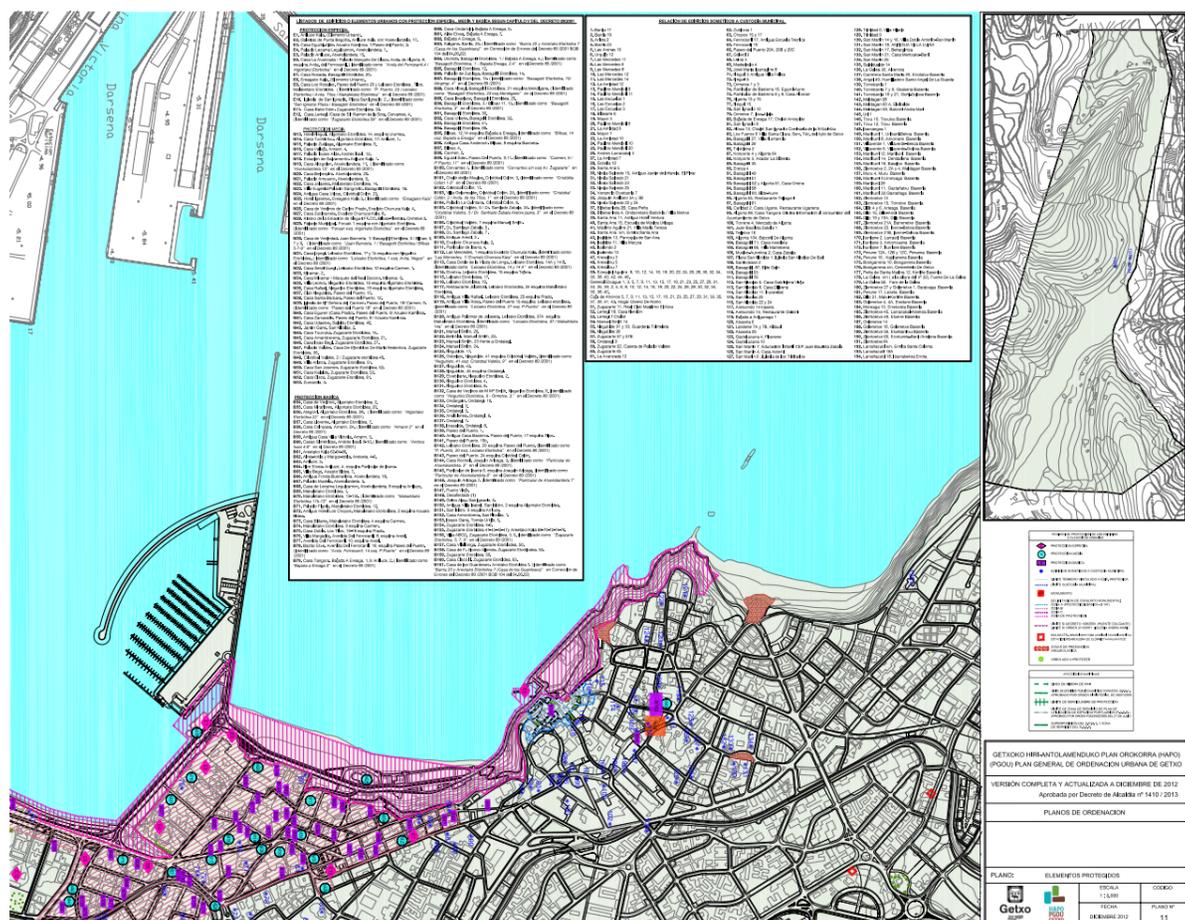
11. Elementos protegidos (E: 1/5.000)

El PGOU clasifica las galerías de punta Begoña como **E2, edificio con protección especial**. Además, se encuentran dentro de una **zona protegida**, que incluye toda la zona de la costa.

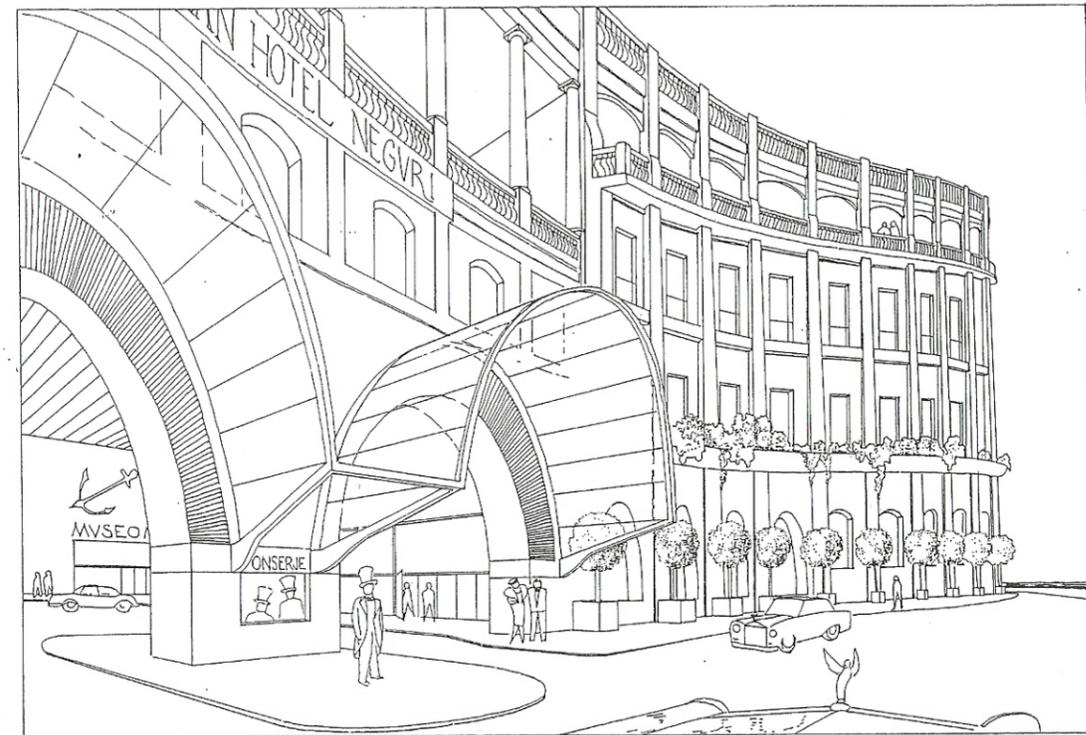
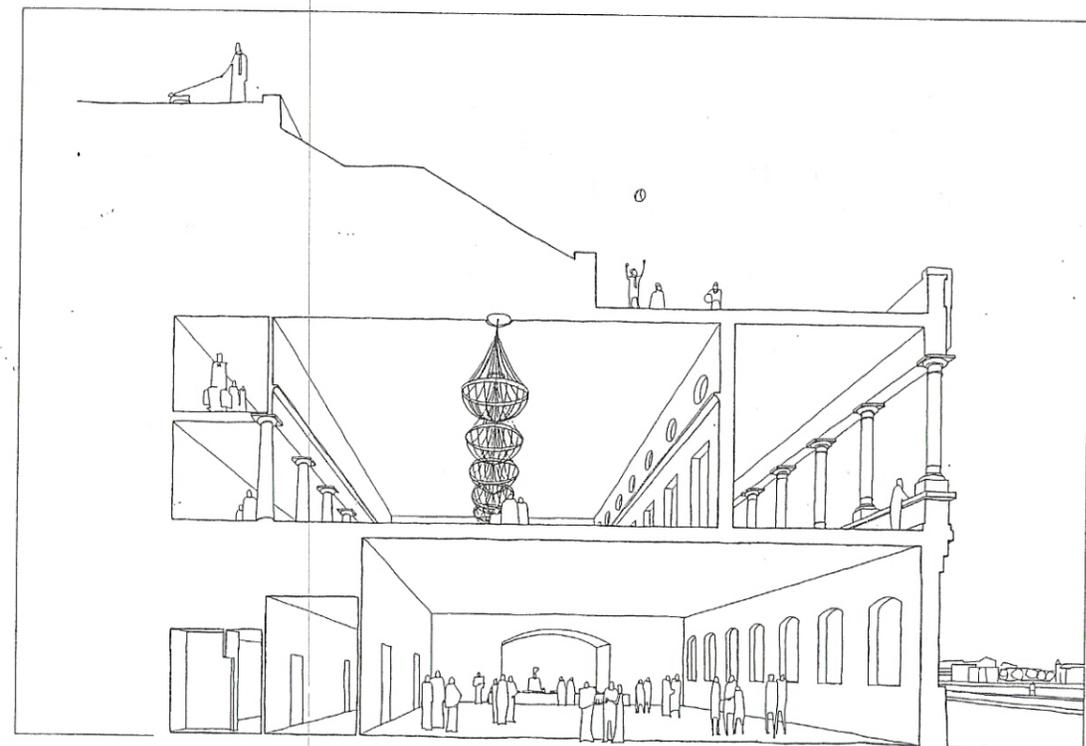
Ilustración 14: Vista y sección fugada del proyecto del Gran Hotel Neguri, Archivo Municipal de Getxo.

El edificio consta de un total de 16.468 m<sup>2</sup> construidos divididos en un sótano, planta baja y 3 plantas superiores. El sótano, de 3788m<sup>2</sup>, contiene aparcamiento de 81 plazas, cocina, peluquería, esteticien, gimnasio y zona de masajes. El resto de las plantas están destinadas a el museo marino (2.328m<sup>2</sup>) y el hotel de 87 habitaciones y 6 apartamentos en dúplex (10.392m<sup>2</sup>). El museo marino se implanta con la idea de crear un espacio público que recoja la memoria de la tradición marina de Getxo y se sitúa en la galería nordeste, en la zona del salón, con acceso desde la calle Atxekolandeta. El gran hotel se organiza en torno a un gran atrio de 3 alturas que tiene el acceso desde el recodo que forma el edificio de las galerías frente a la playa de Ereaga.

Todo el edificio respeta las fachadas de las galerías, manteniendo las pantallas columnadas como terrazas, sin cerrarlas, y creando los nuevos espacios excavando la roca que hay tras ellas. Para dar luz a los nuevos espacios subterráneos, se sitúan sobre las galerías dos pabellones rebajados, a modo de tragaluces. A pesar de que todo el proyecto mantiene los elementos arquitectónicos más relevantes de las galerías, es una obra de gran tamaño, que asciende a un presupuesto de casi 3 mil millones de euros, y que cambia completamente el contexto y la visual en el que se encuentran las galerías y la forma en la que las percibimos.

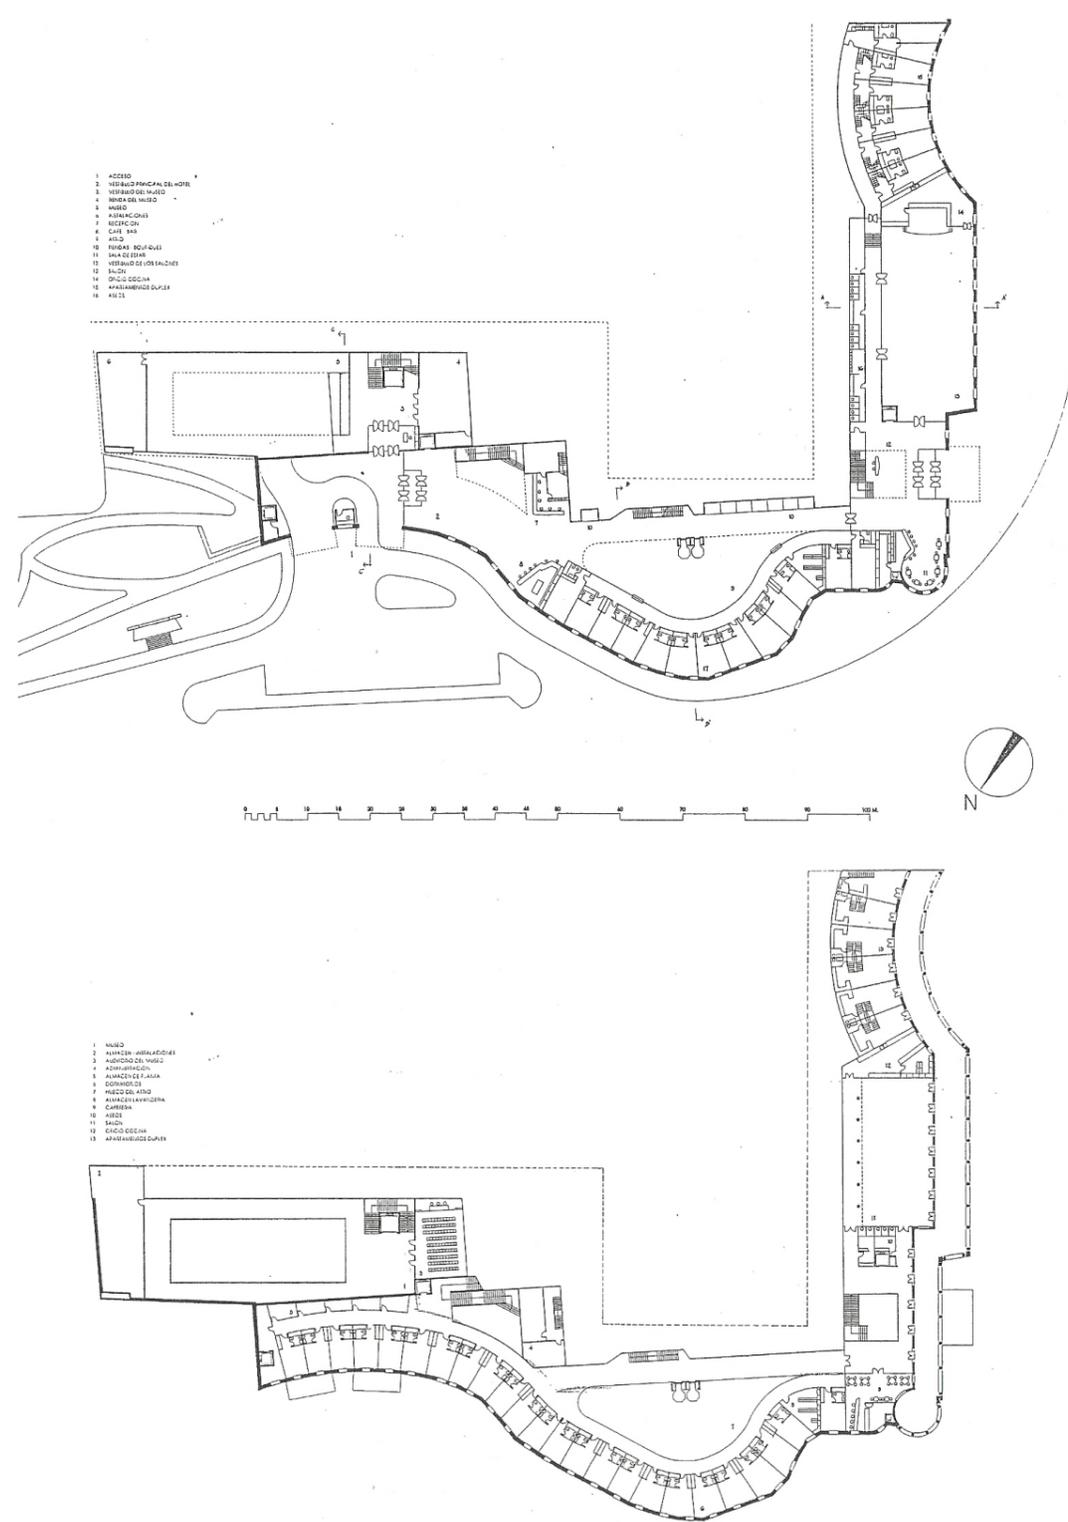
Ilustración 15: Planta baja y primera del proyecto del Gran Hotel Neguri, Archivo Municipal de Getxo.

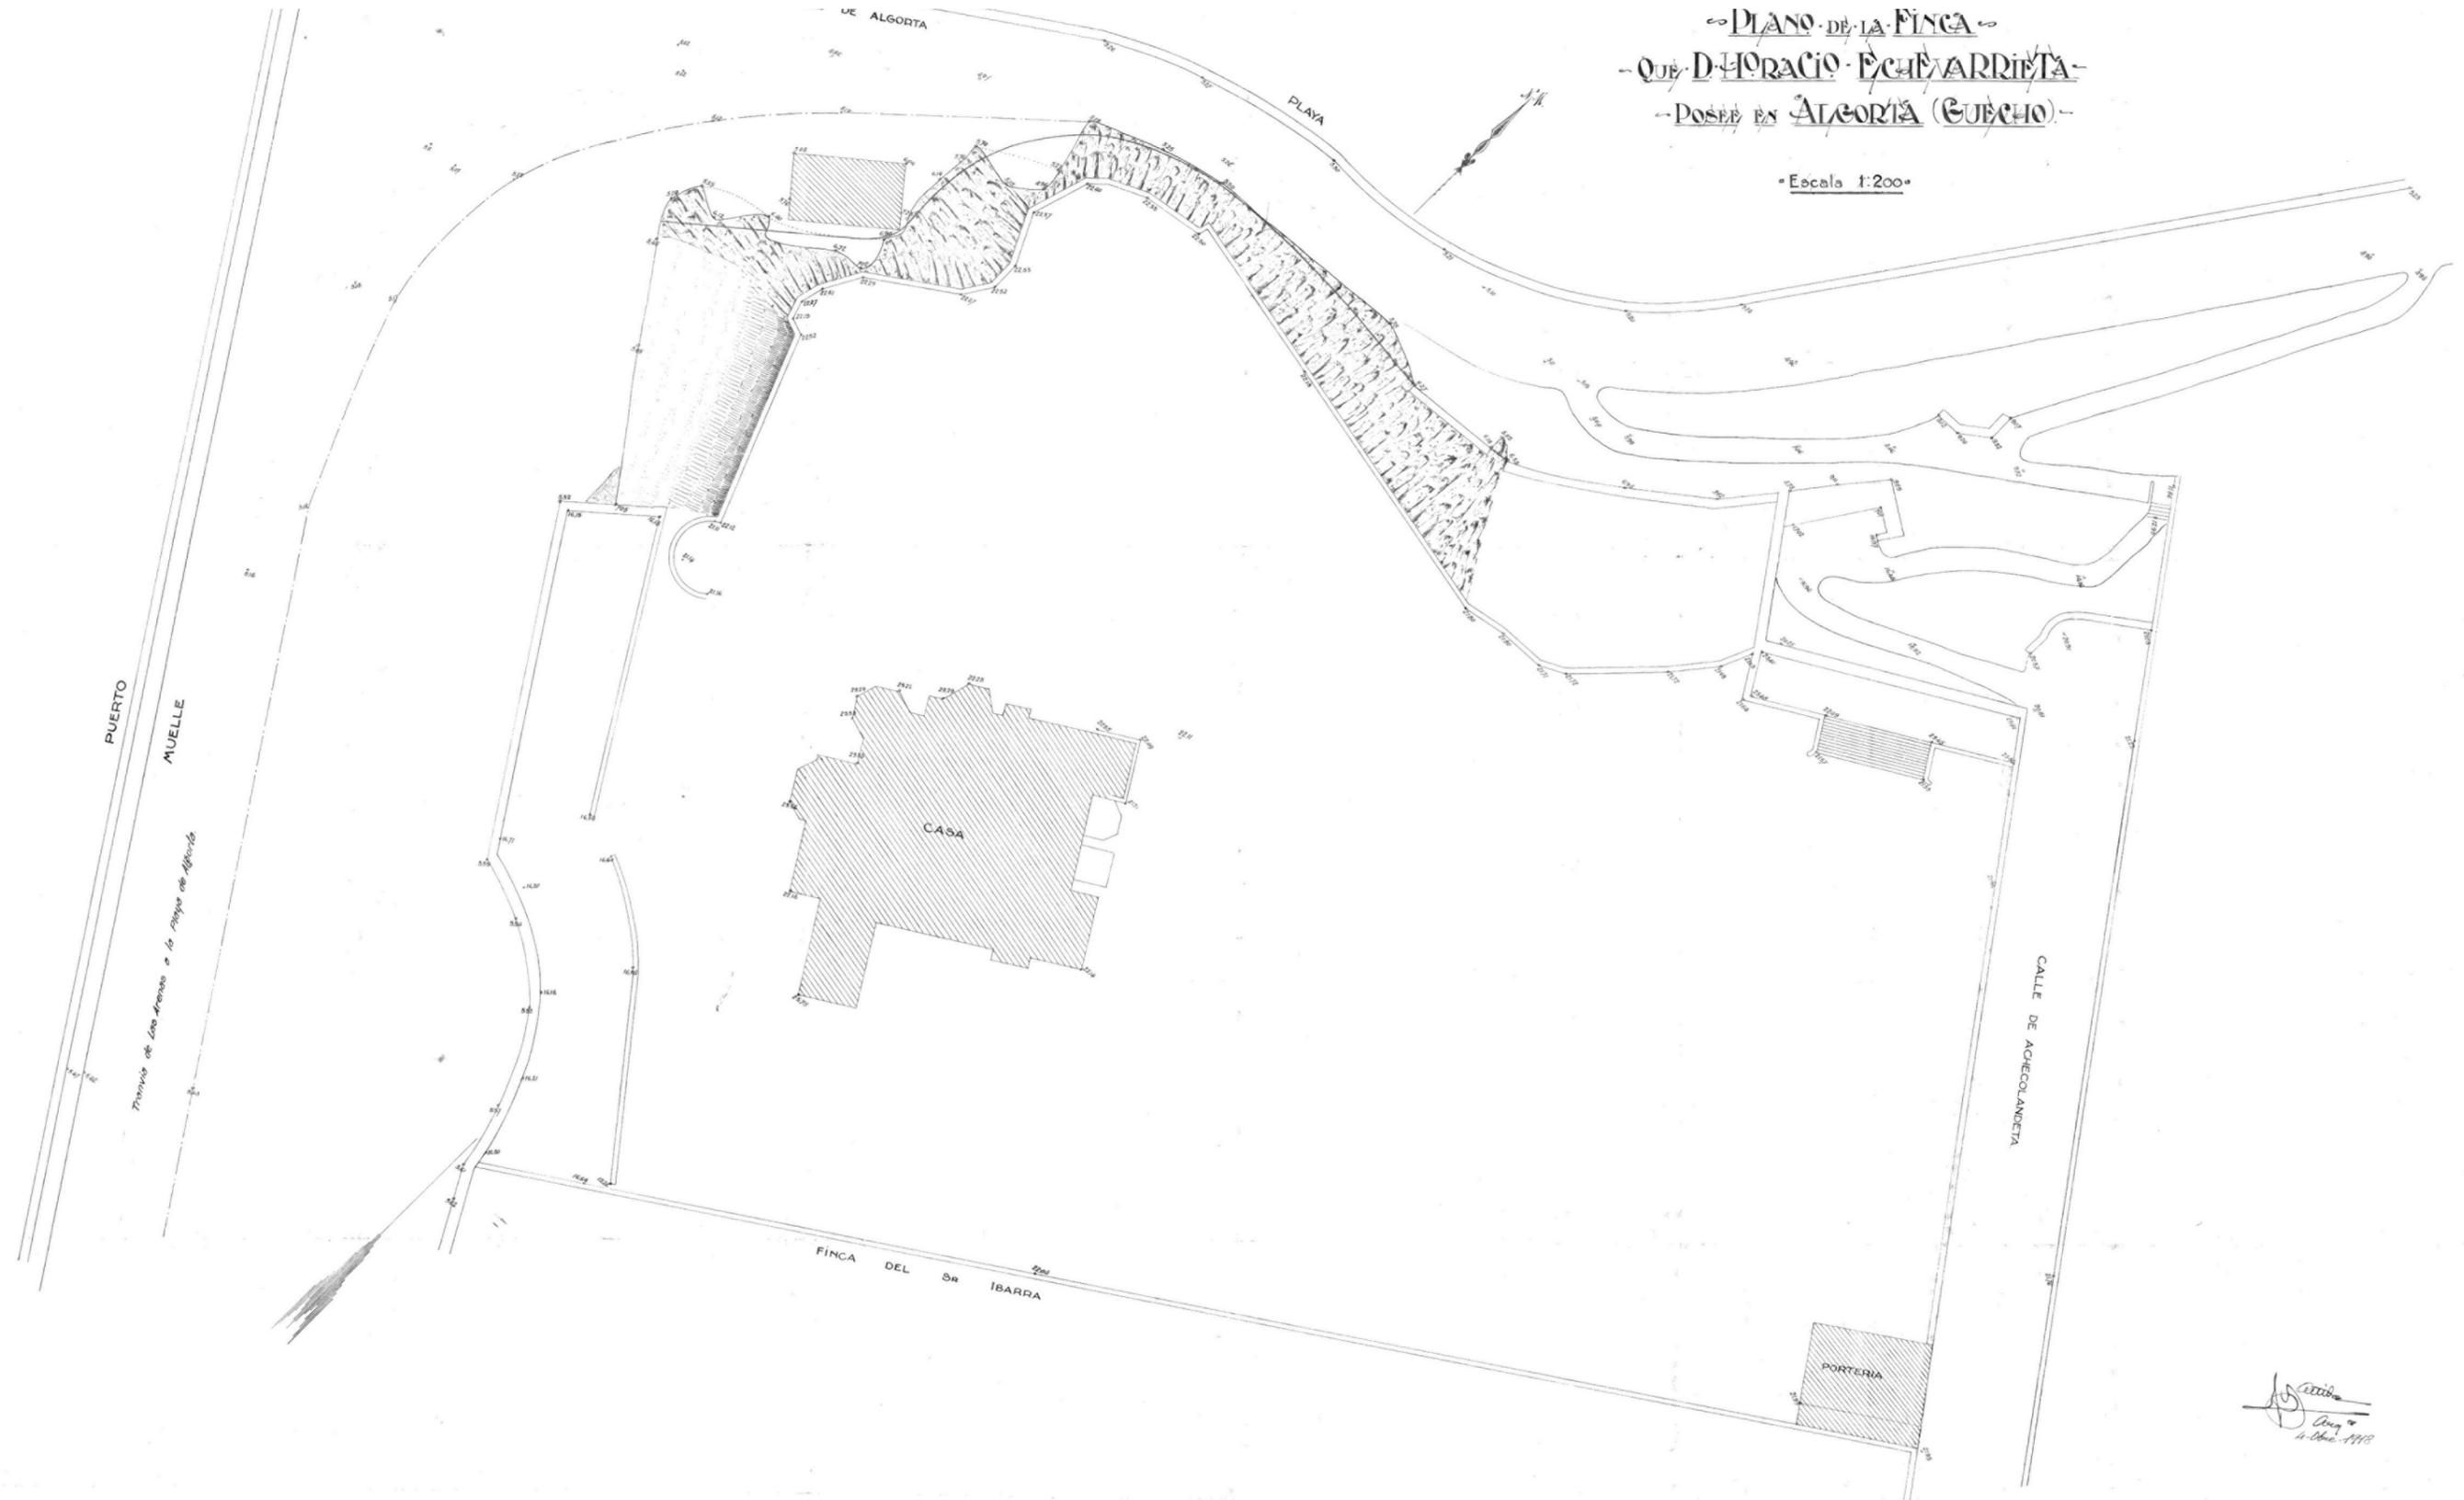
- PLANTA CUBIERTAS | PREVIO A LAS GALERÍAS -

PLANO DE LA FINCA  
- QUE D. HORACIO ECHEVARRIETA -  
- POSEE EN ALGORTIA (GUECHO) -

Escala 1:200

Figura 7: Planta de la parcela de Horacio Echevarrieta antes de construir las galerías, Archivo Municipal de Bilbao, Fondo Ricardo Bastida.

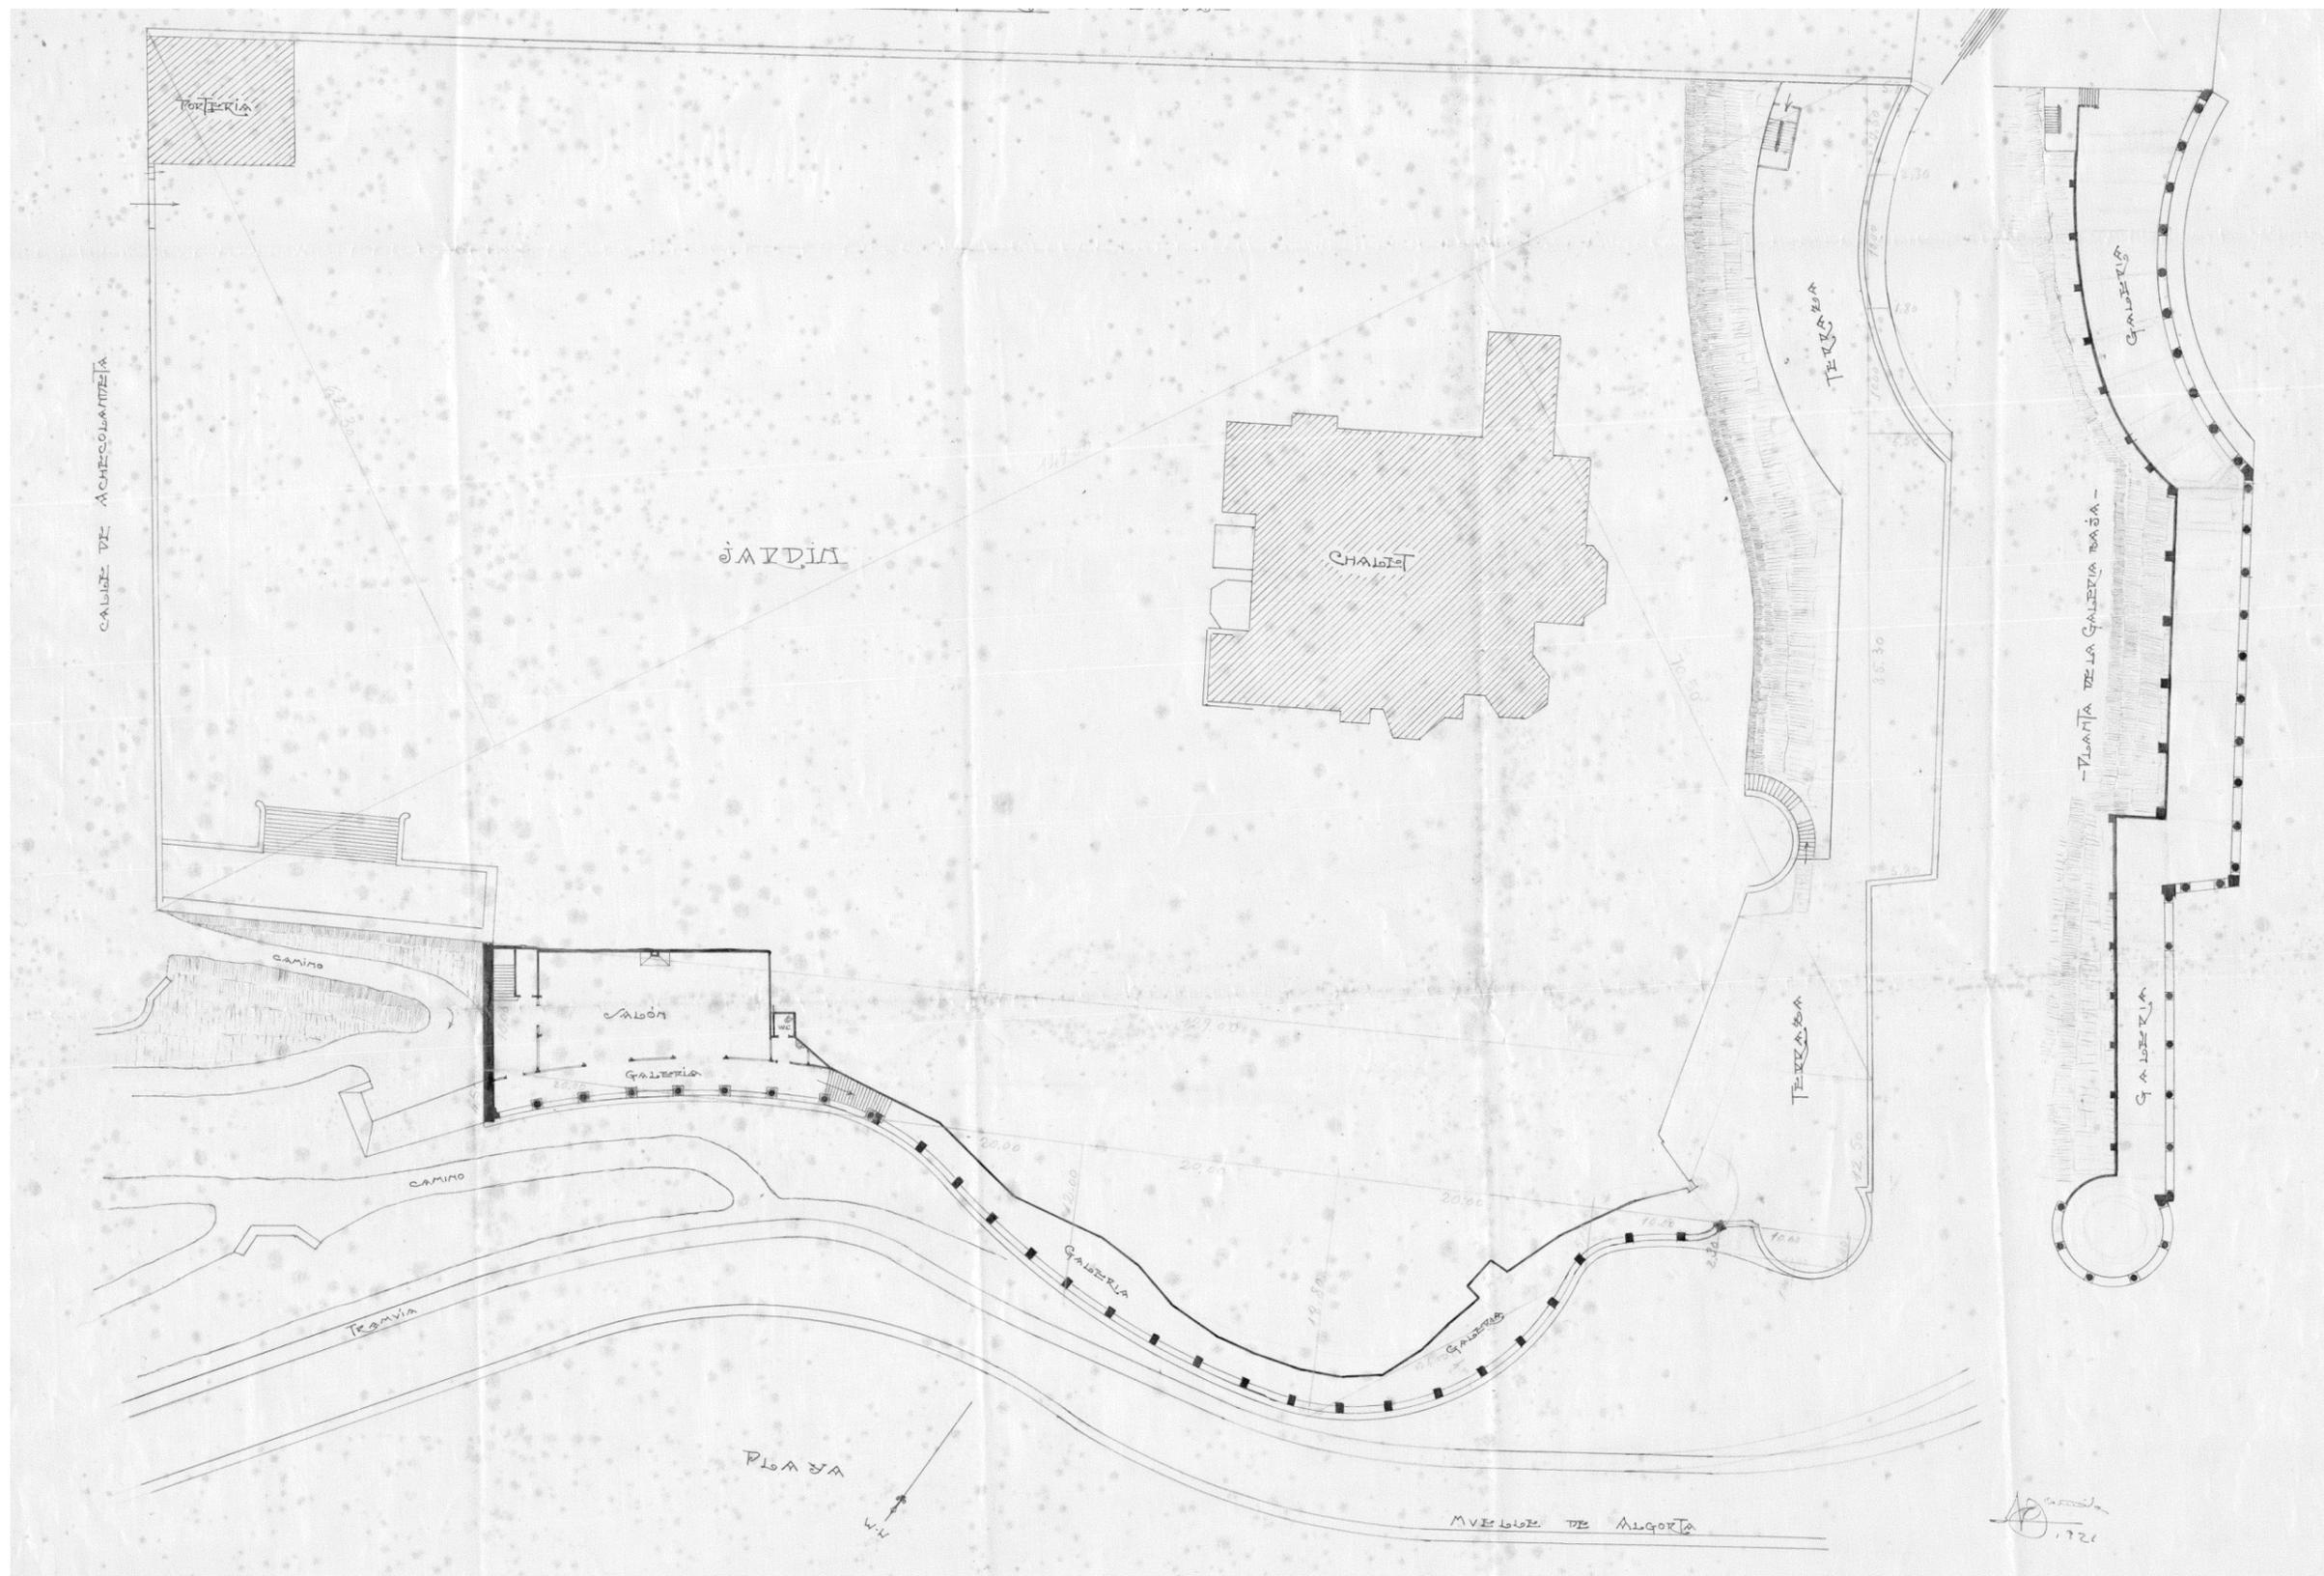
- PLANTAS DE LAS GALERÍAS -

Figura 8: Plantas de las galerías por Ricardo Bastida, Archivo Municipal de Bilbao, Fondo Ricardo Bastida.

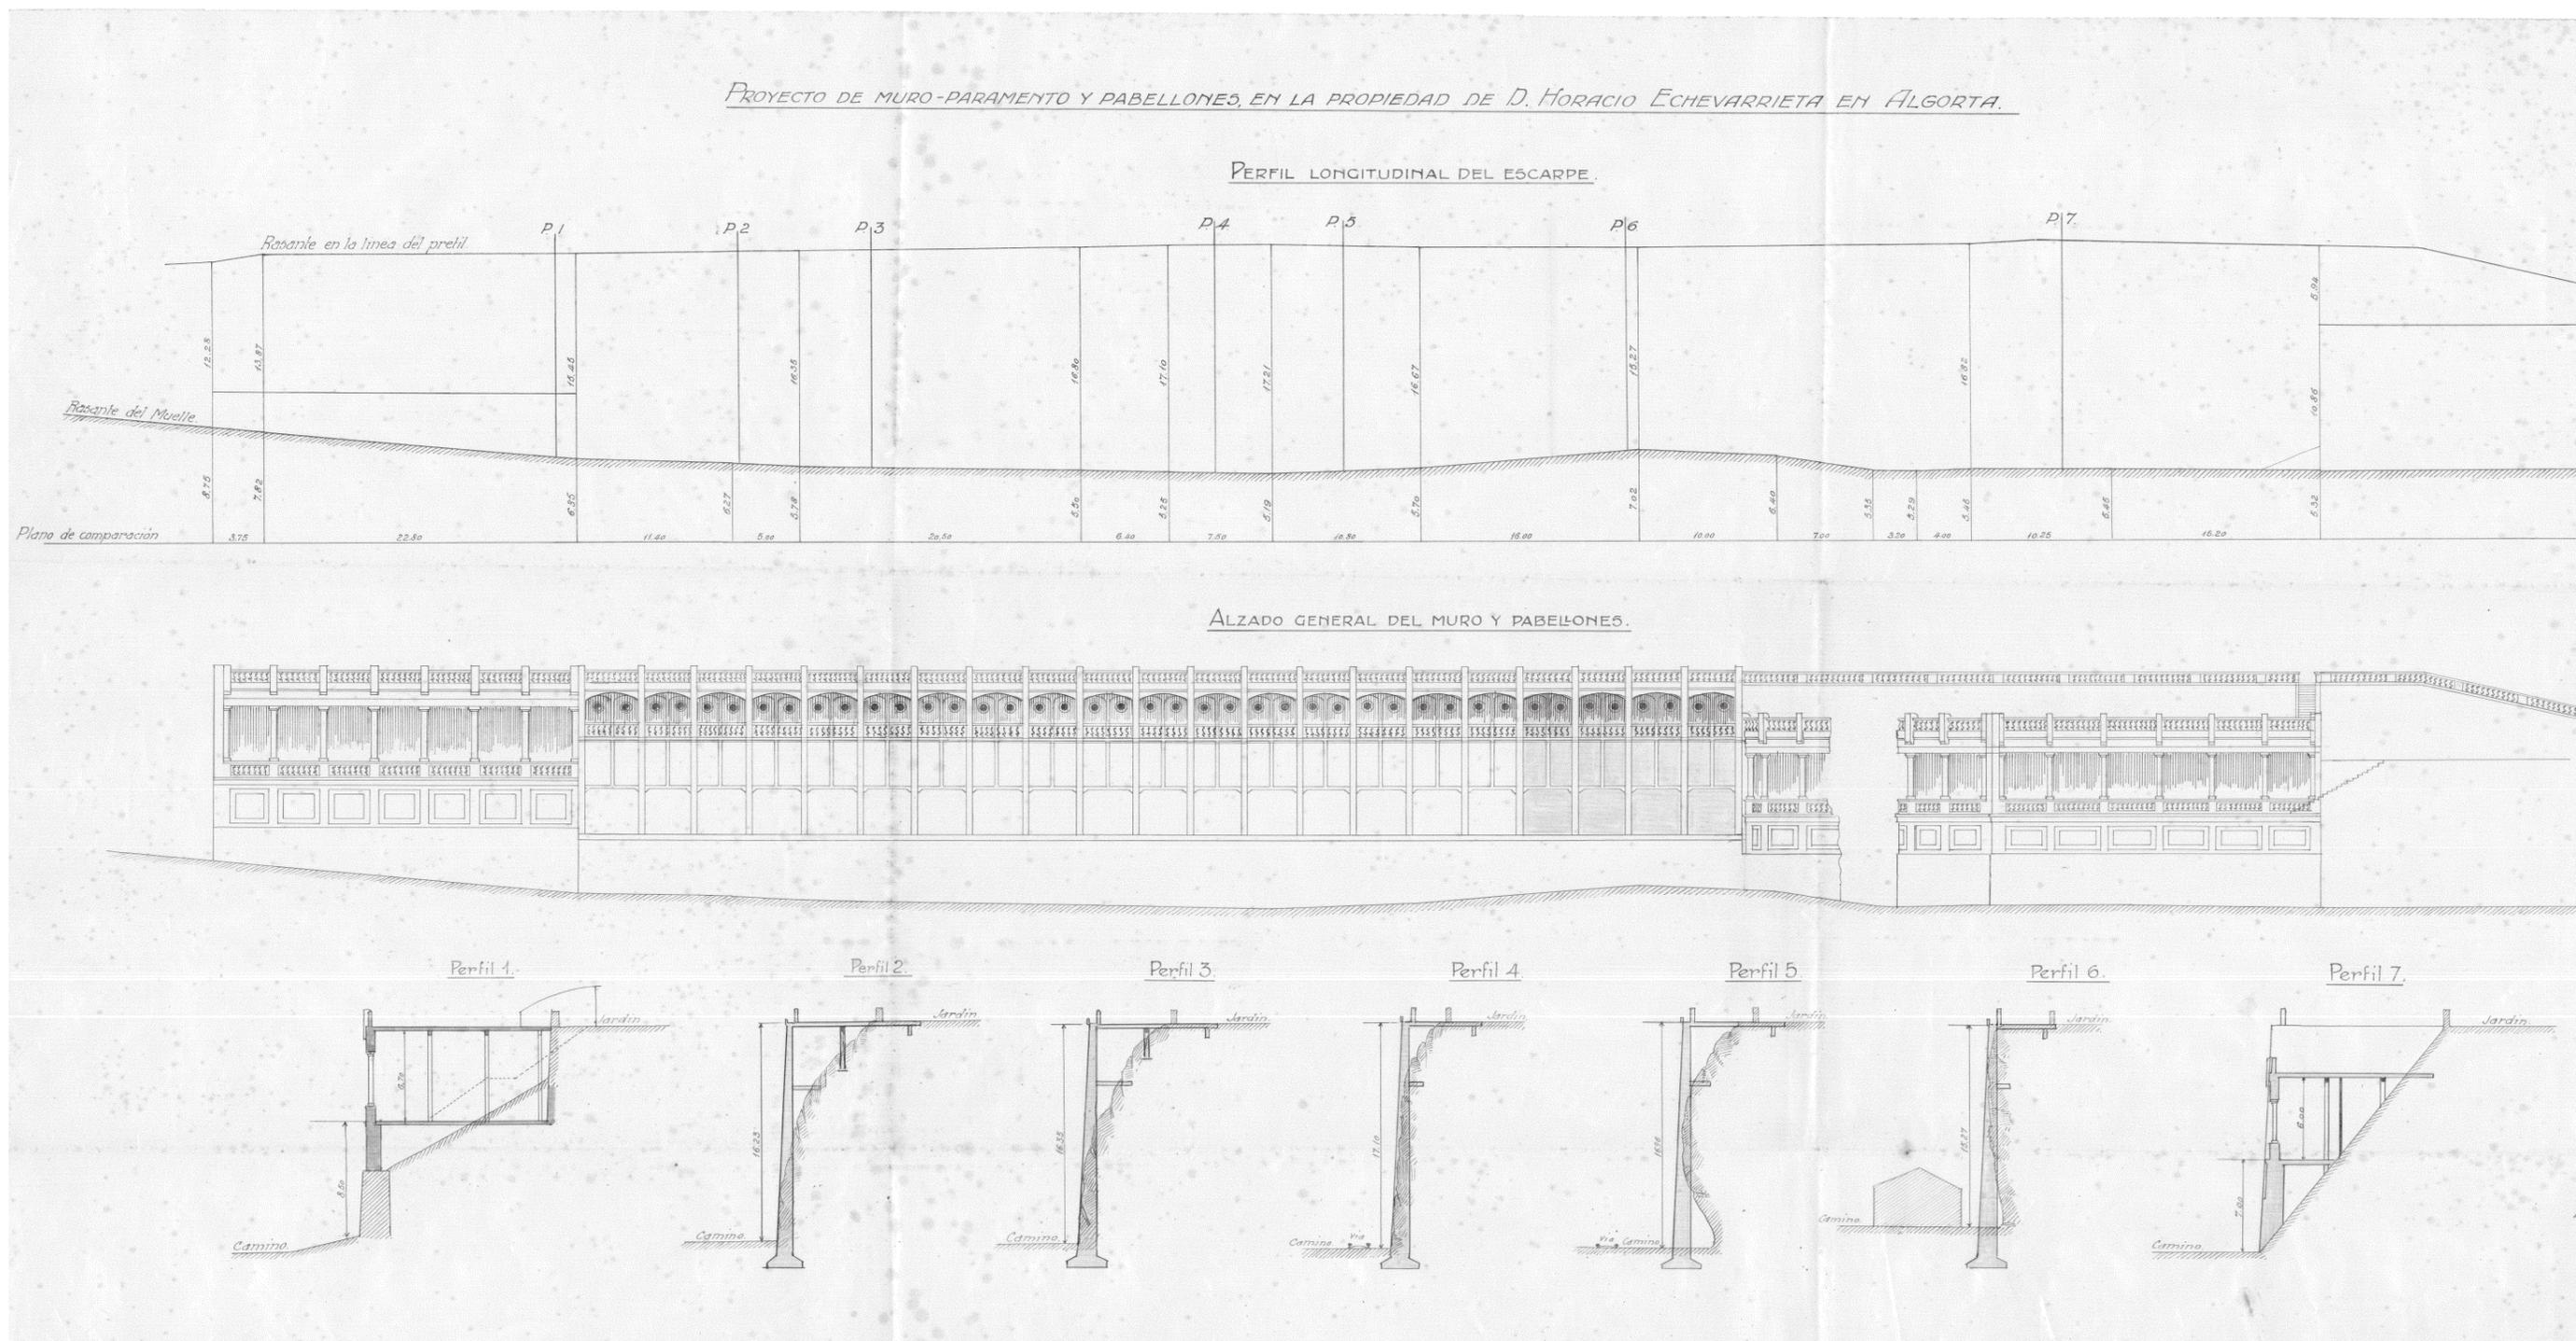
- ALZADO Y PERFILES DE LAS GALERÍAS -

Figura 9: Alzados y perfiles del primer proyecto para las galerías de Punta Begoña por Ricardo Bastida, Archivo Municipal de Bilbao, Fondo Ricardo Bastida.

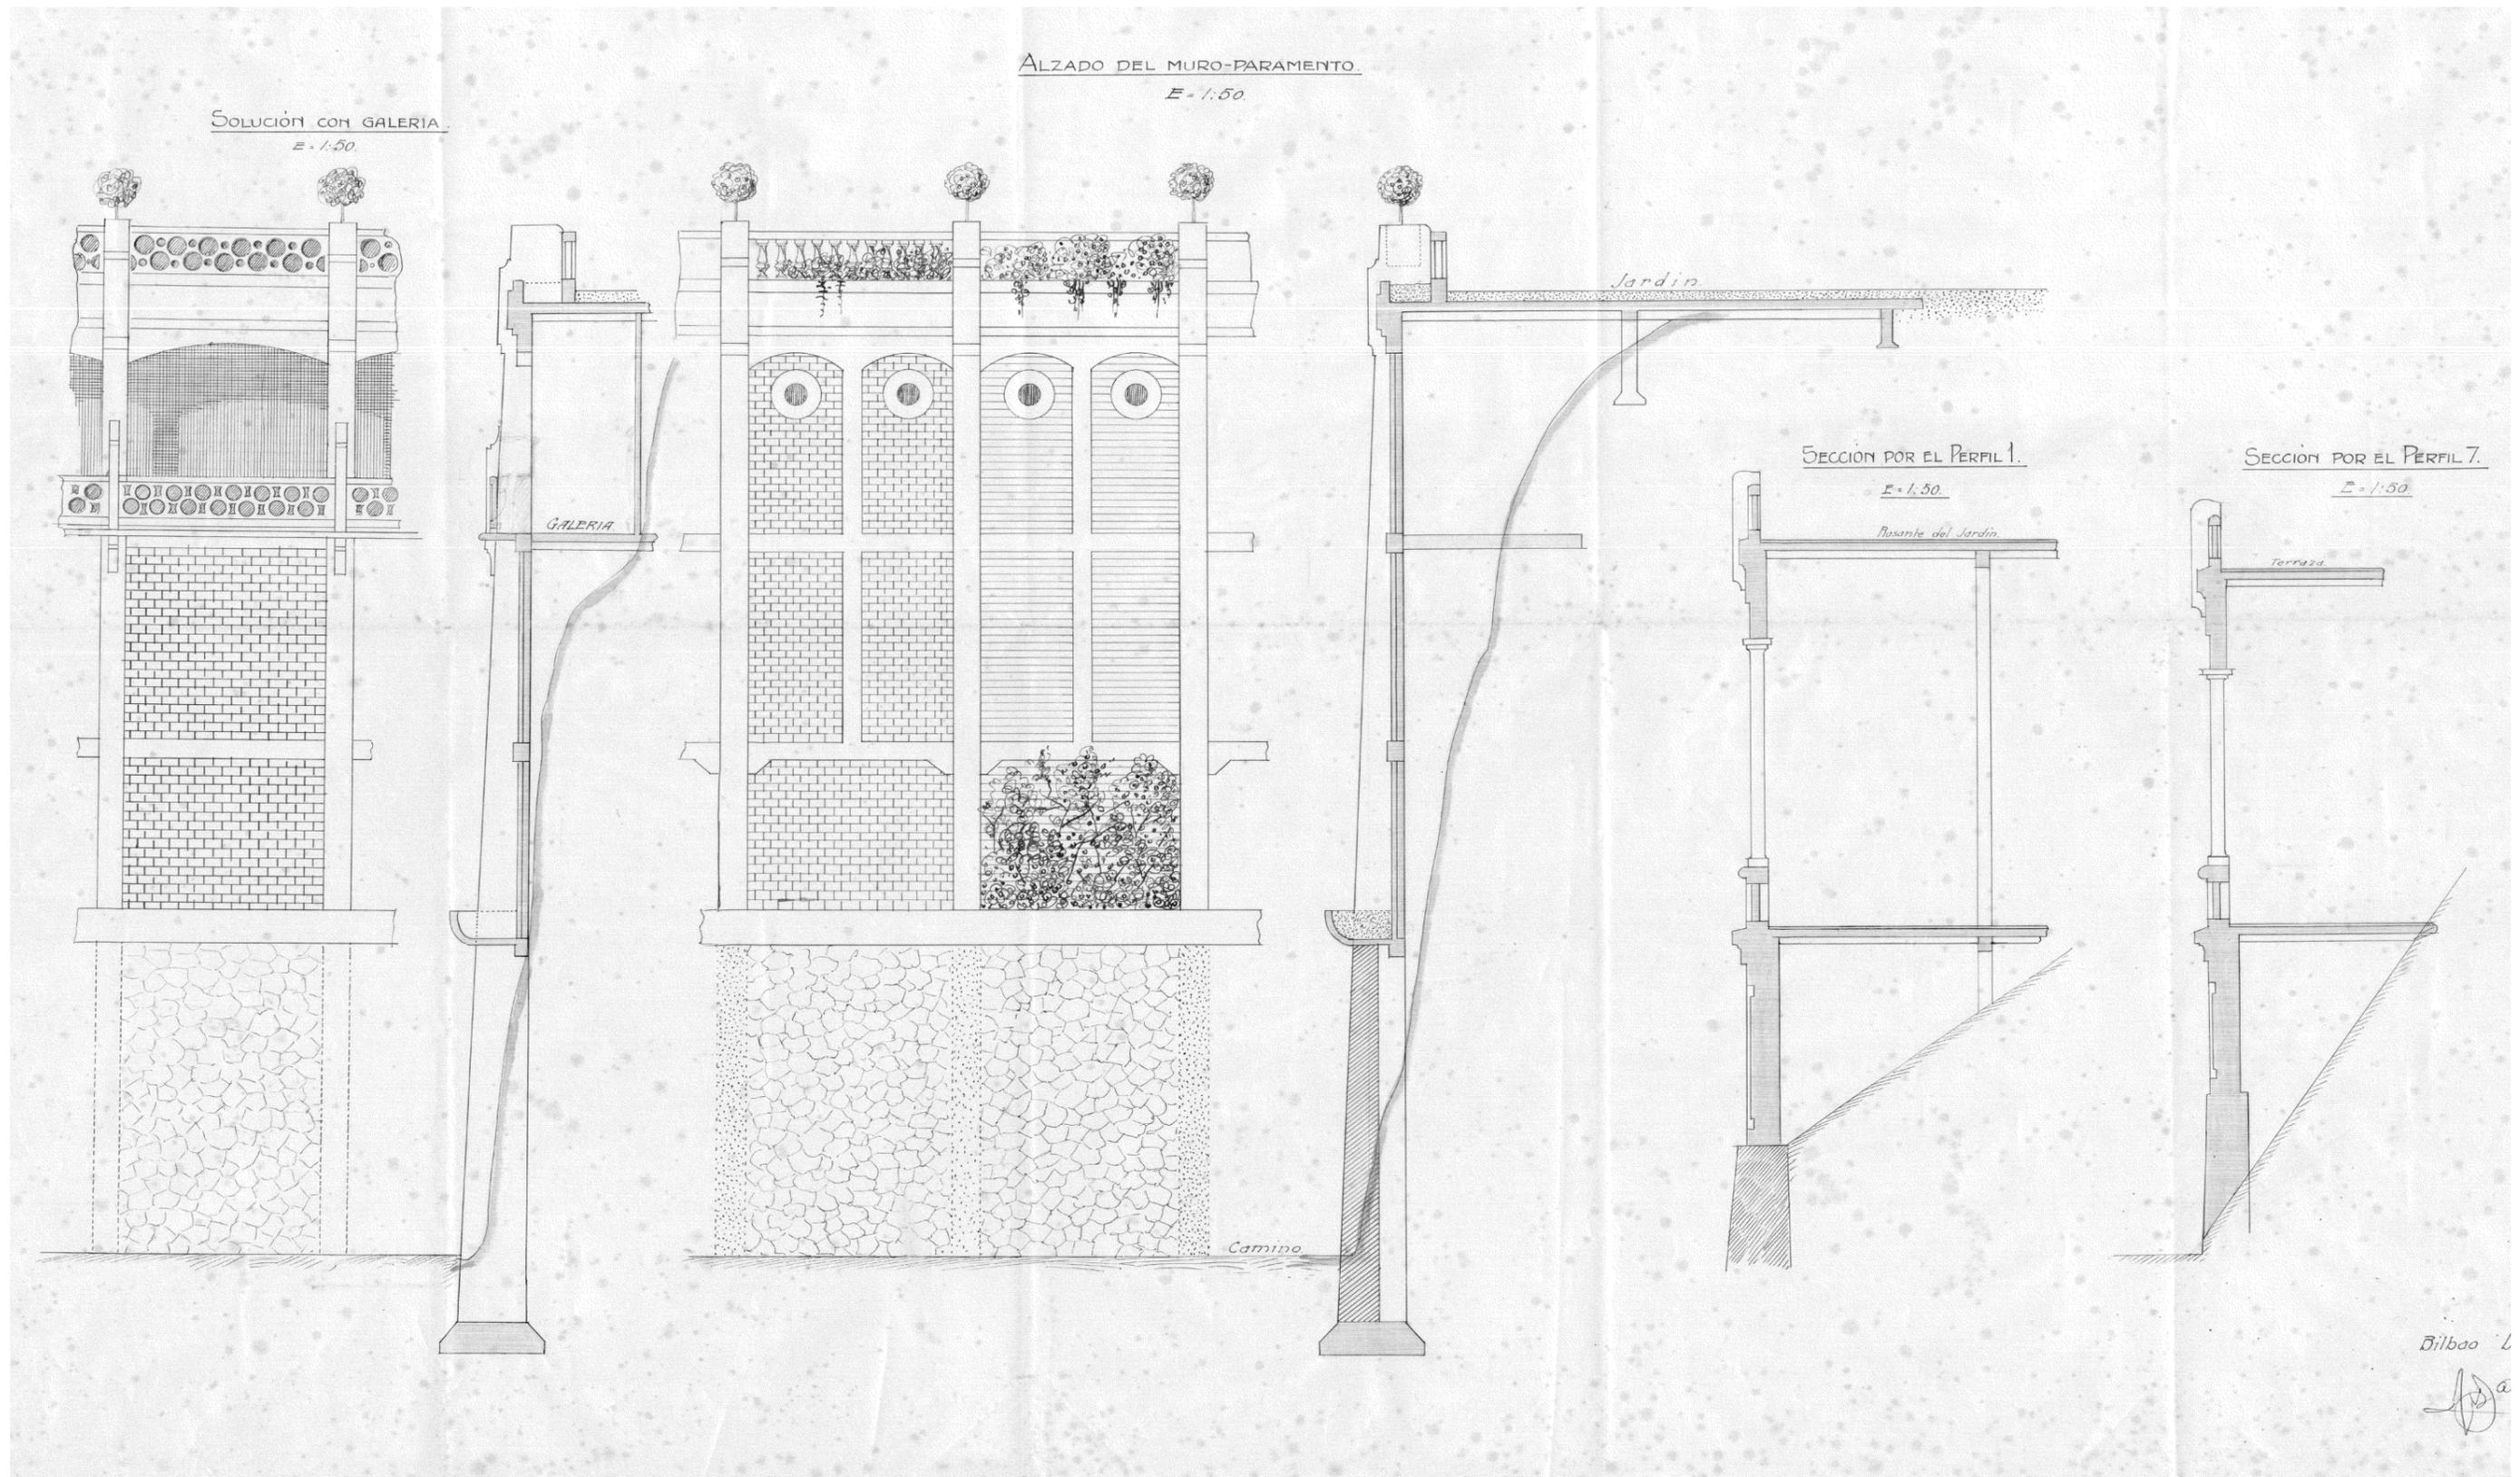
- DETALLES DE ALZADO Y SECCIÓN -

Figura 10: Detalles de alzado y sección del primer proyecto para las galerías por Ricardo Bastida, Archivo Municipal de Bilbao, Fondo Ricardo Bastida.
