# - GALERÍAS DE PUNTA BEGOÑA -

MEMORIA DEL TRABAJO DE FIN DE GRADO

## - SÍNTESIS DEL PROYECTO -

Para el desarrollo del Trabajo de Fin de Grado se plantea la **restauración** de las Galerías de Punta Begoña para la implementar un nuevo uso que permita su **reutilización** tras 80 de abandono.

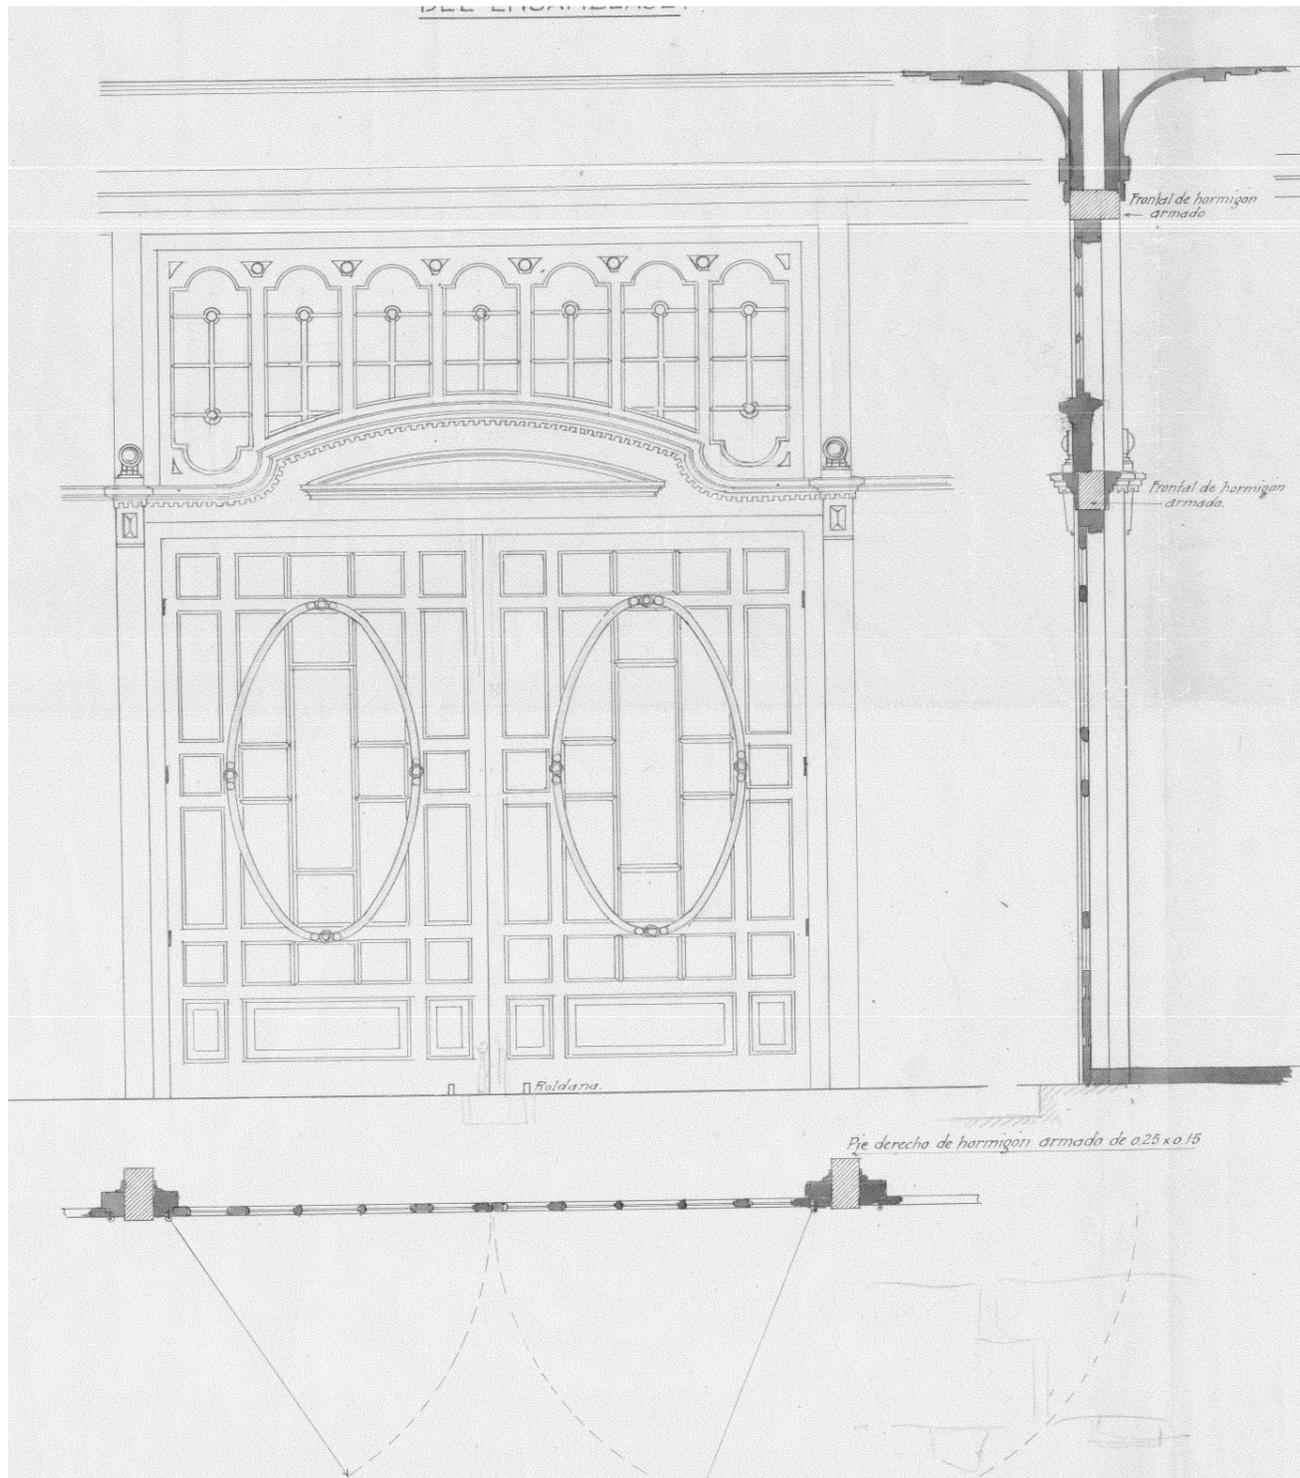
- CARPINTERÍAS DEL SALÓN -

Figura 11: Detalle de las carpinterías del salón, Archivo Municipal de Bilbao, Fondo Ricardo Bastida.

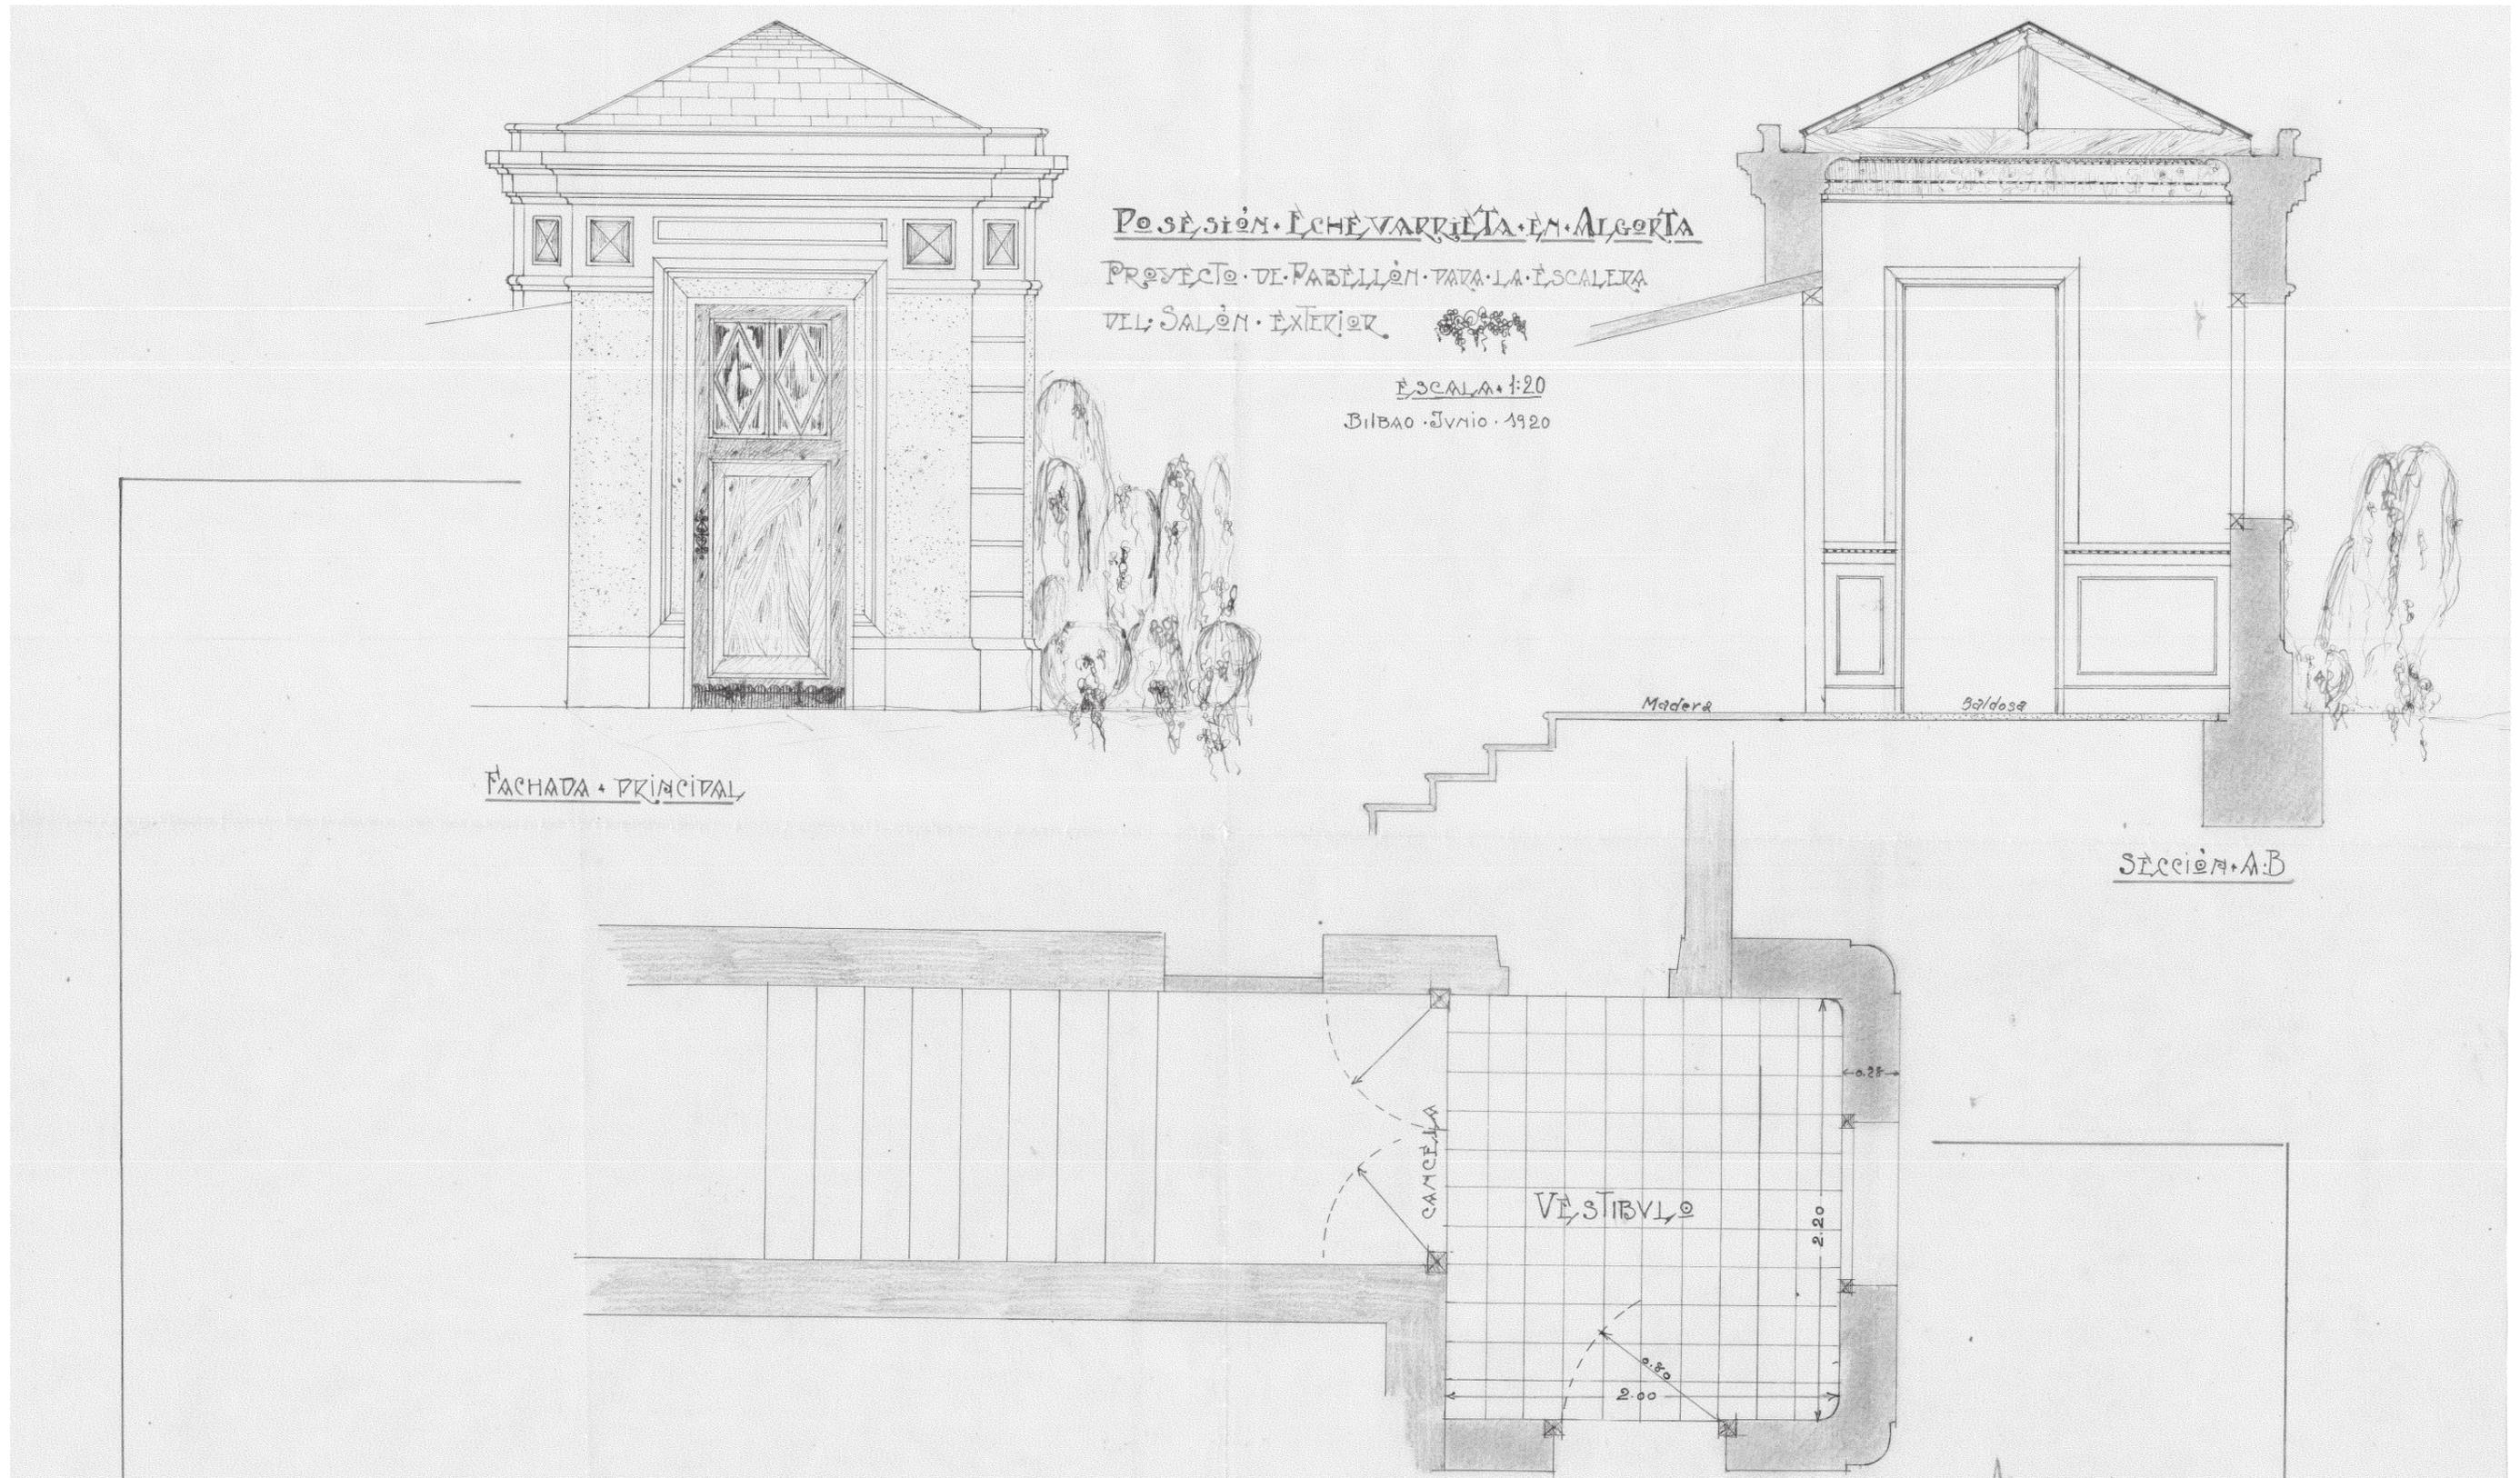
- ANTIGUA ENTRADA A LAS GALERÍAS -

Figura 13: Antigua entrada a las galerías, derruida con la construcción de las nuevas viviendas, Archivo Municipal de Bilbao, Fondo Ricardo Bastida.

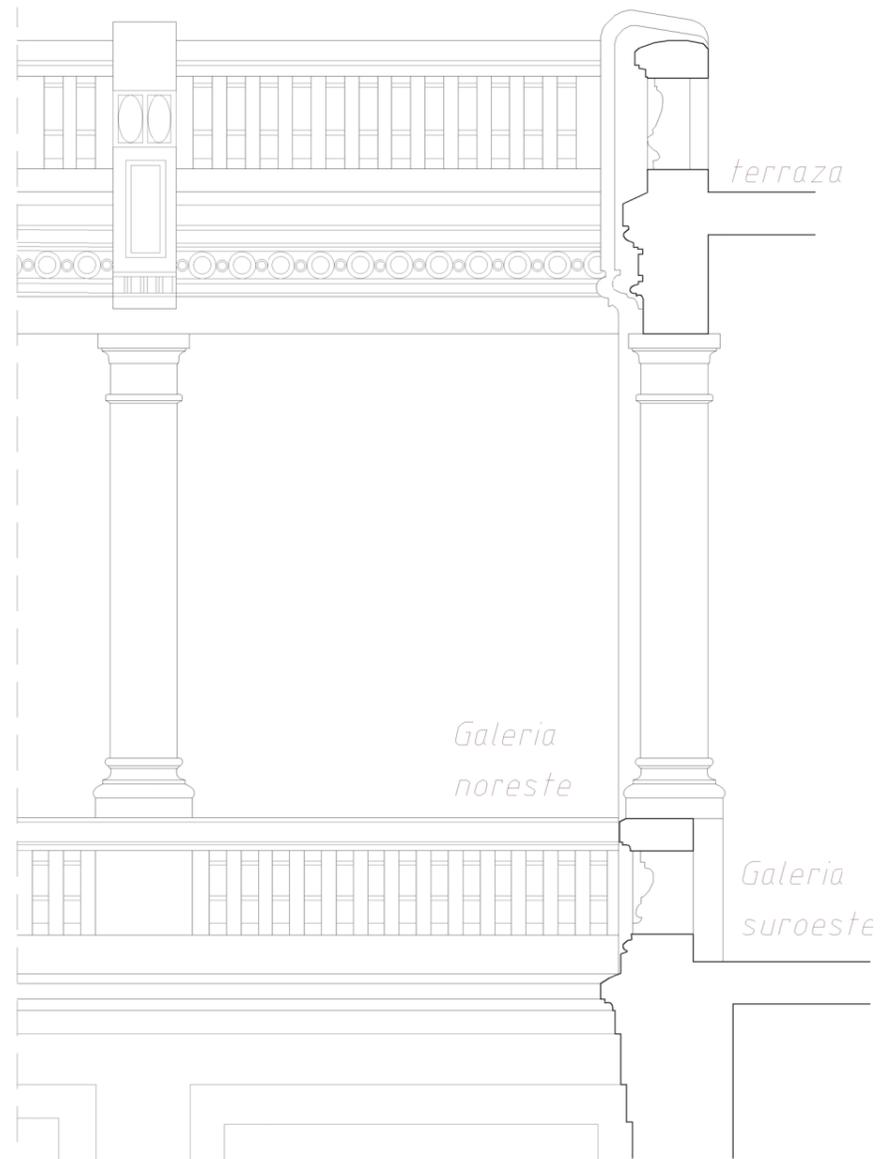
- DETALLE DE FACHADA | E\_1 : 50 -

Figura 14: Detalle de fachada dibujado a partir de los planos del archivo municipal del ayuntamiento de Getxo.

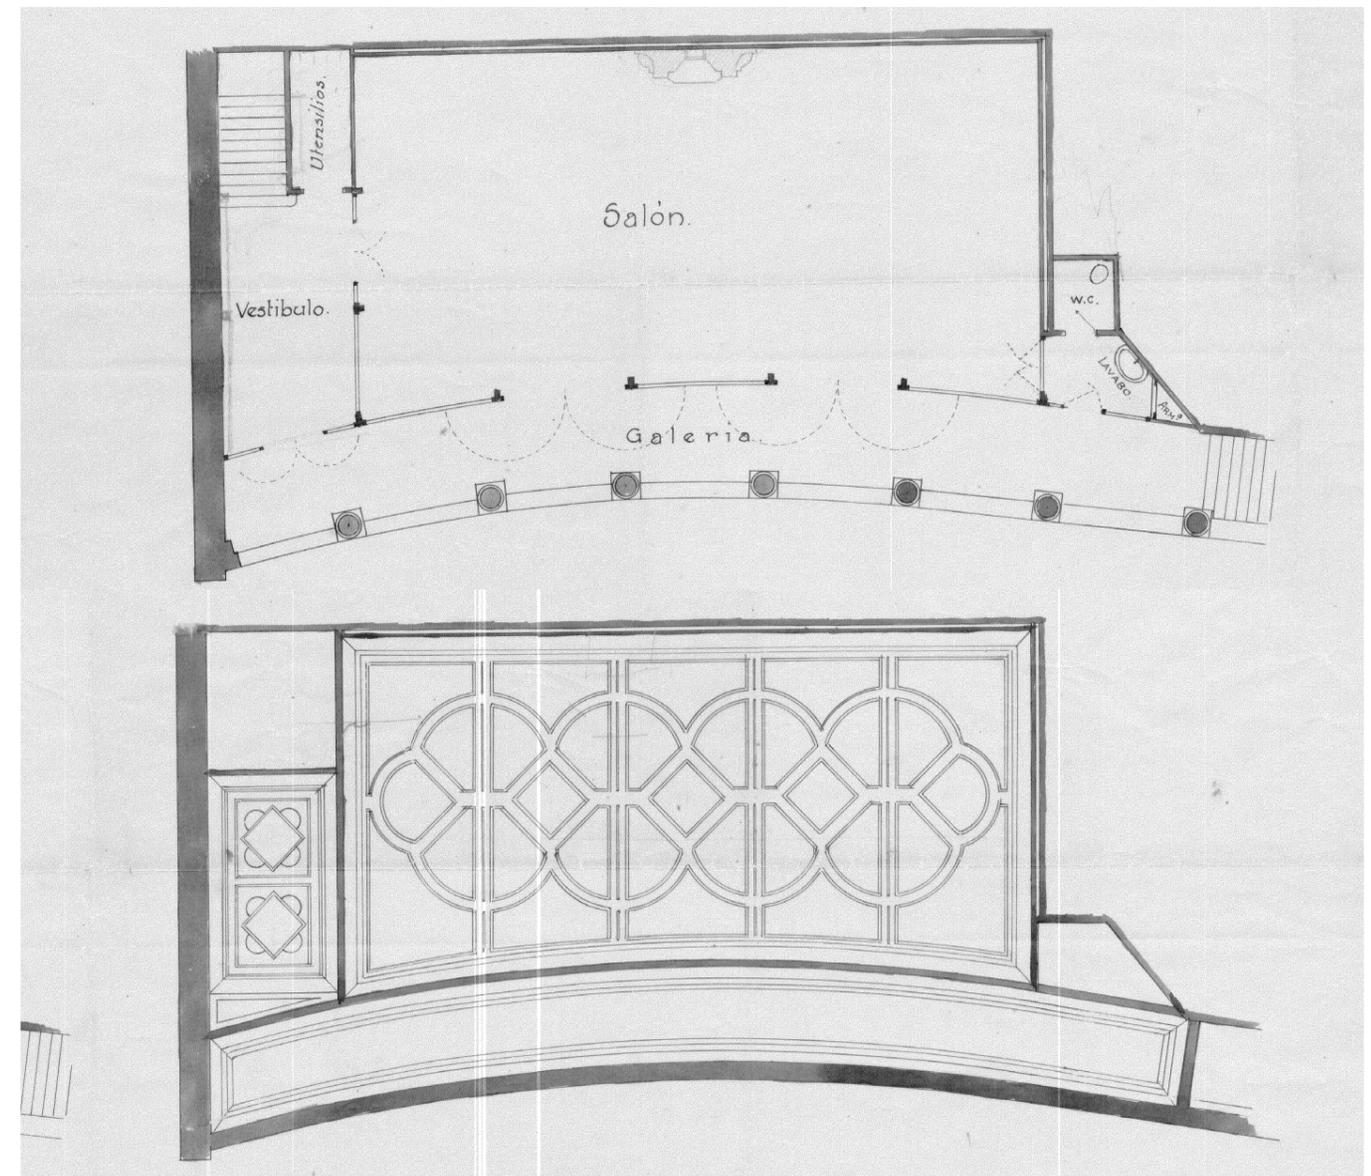
- DETALLE DEL SALÓN | E\_1 : 50 -

Figura 15: Detalle de planta y techo del salón de las galrías, Archivo municipal del ayuntamiento de Getxo.

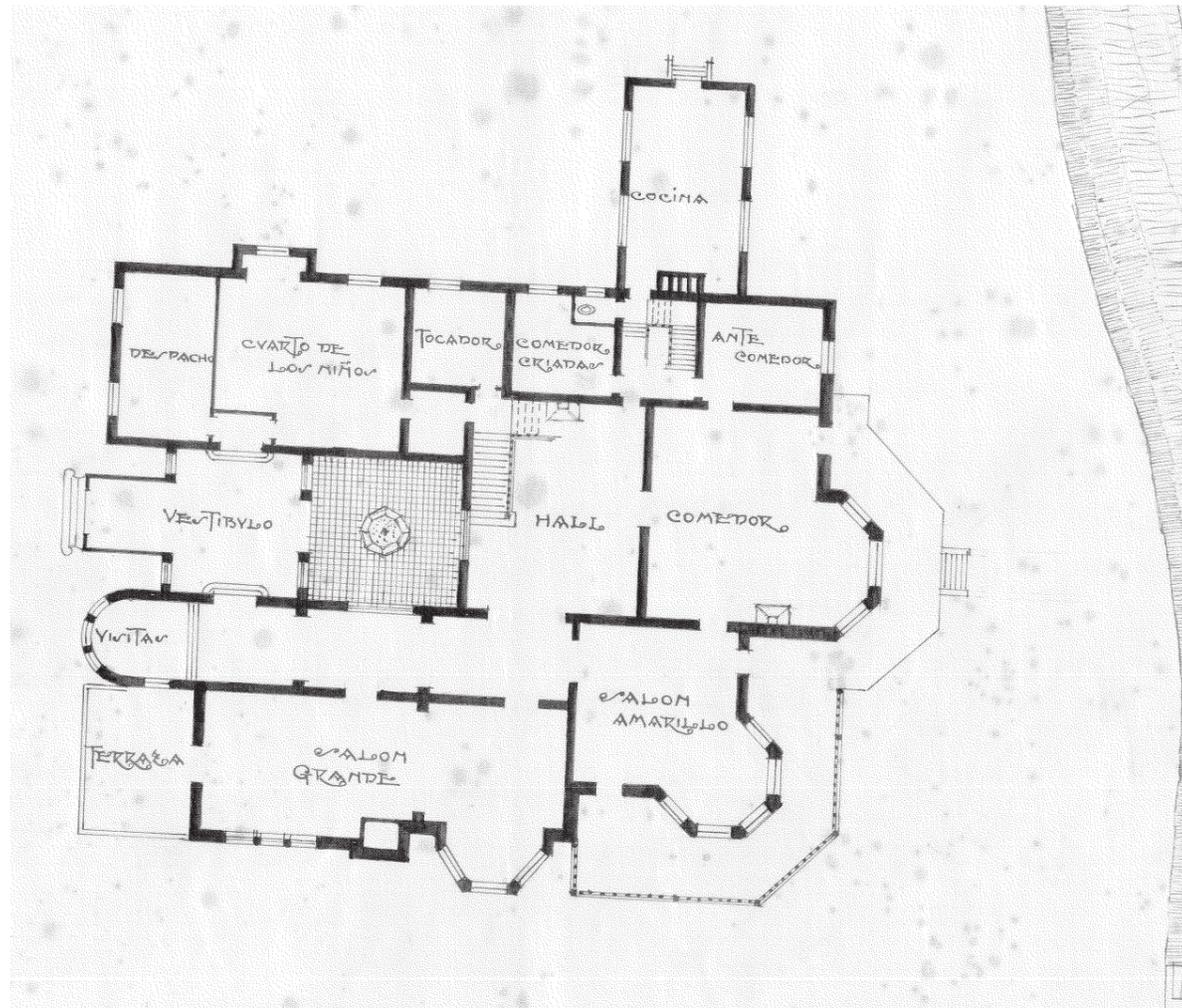
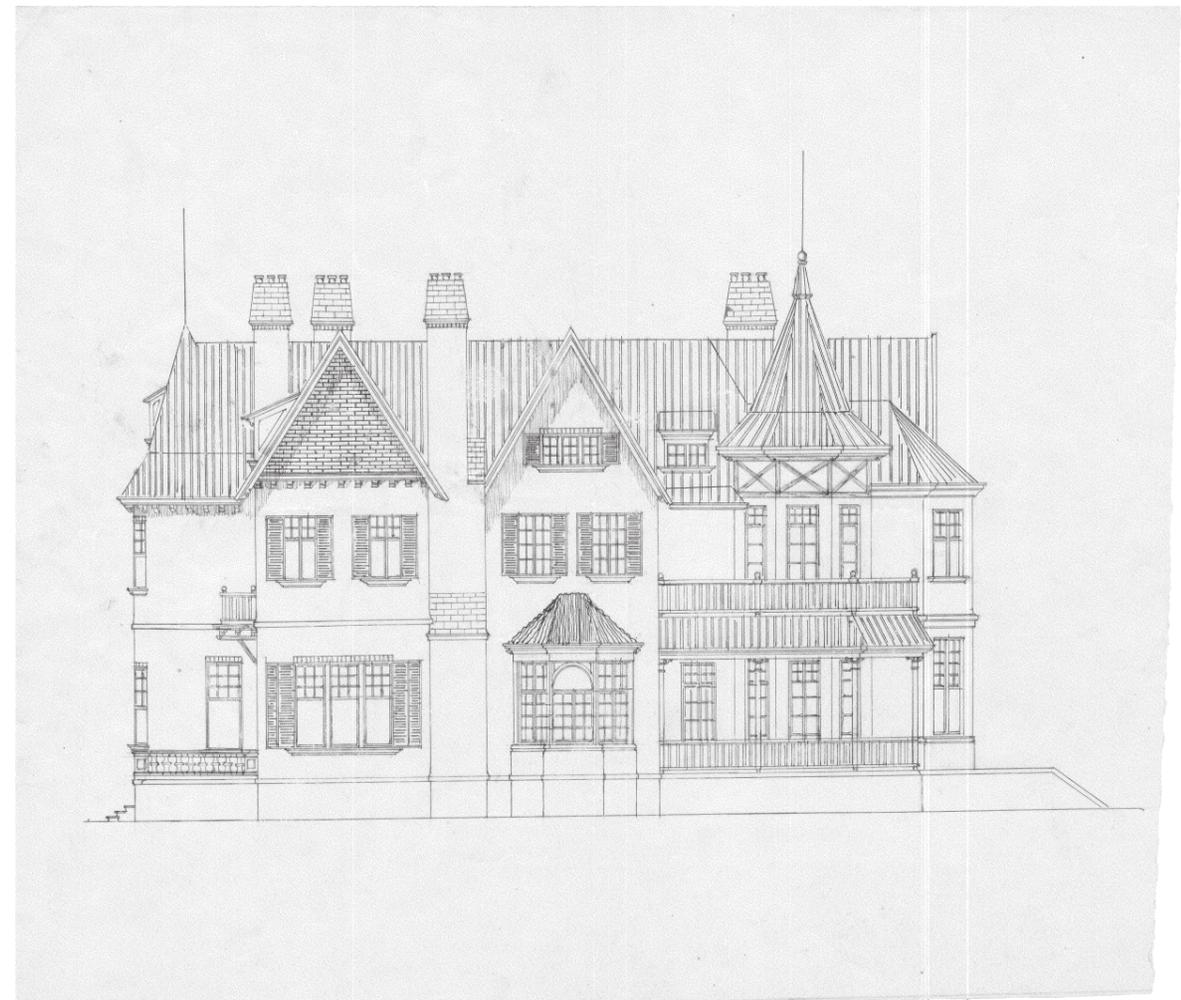
- PLANTA Y ALZADO DEL PALACIO ECHEVARRIETA-

Figura 16: Planta y alzado del Palacio Echevarrieta, vivienda a la que pertenecían las galerías, Archivo Municipal de Bilbao, Fondo Ricardo Bastida.

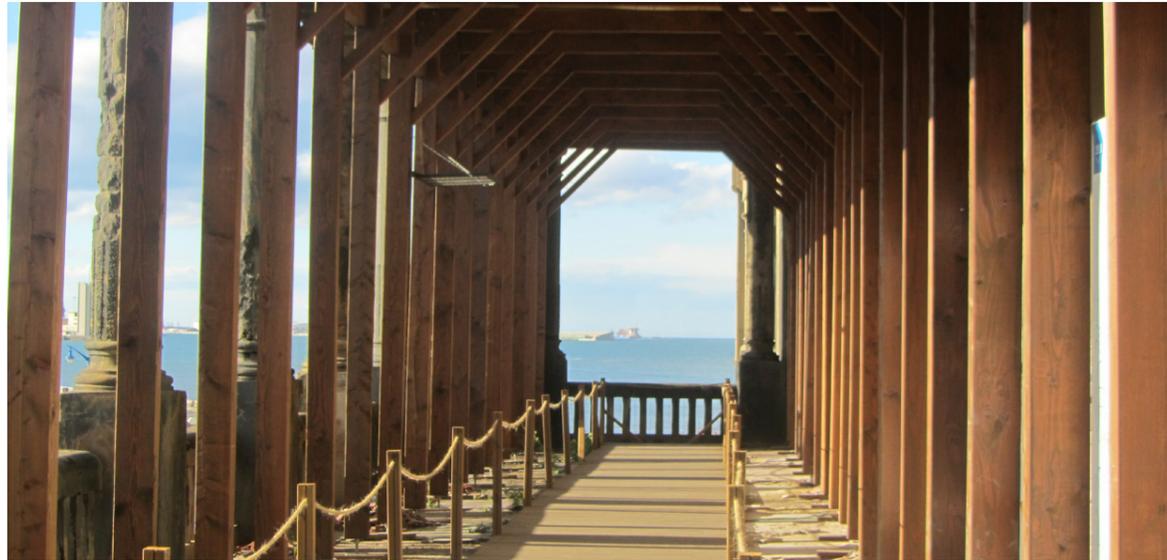
Ilustración 17: Imagen de la subestructura dispuesta para las visitas, fotografía propia.

Para poder llevar a cabo todos estos actos para acercar las galerías al público se han tenido que hacer **accesibles**. Para ello, se han dispuesto **dos estructuras**, con ascensor y escaleras, a cada extremo de las galerías. También se ha recubierto el suelo con una **pasarela de madera** y se ha apuntalado la estructura con unos **pórticos de madera**. De esta forma, las galerías han sido **seguras y accesibles** mientras se efectuaban los análisis del proceso de rehabilitación, manteniendo a los ciudadanos al tanto de lo ocurría en ellas. Este proyecto pretende plantear una metodología que sirva como **ejemplo a futuros proyectos** de restauración, a la vez que **conciencia** a las personas sobre el **patrimonio arquitectónico** explicando como funcionan este tipo de procesos.

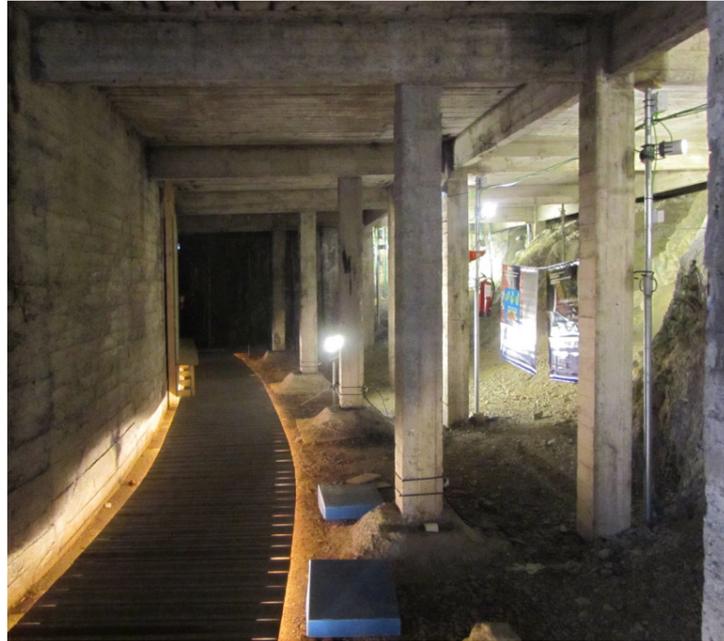
Ilustración 21: Imagen de cimentación del edificio tras la intervención, imagen propia.

El edificio se apoya sobre la **roca del acantilado** mediante el propio **muro de fachada** y unos **pilares**, por lo que los movimientos de este afectan directamente a la cimentación y estabilidad de las galerías. Para poder garantizar que el edificio no supone **ningún riesgo**, se han analizado los **movimientos, deformaciones y materiales del acantilado**. De esta forma, se ha averiguado que la roca sobre la que se sitúan las galerías está constituida por materiales del tránsito cretácico terciario, un **entorno geológico privilegiado**. Hoy en día, tras las intervenciones, se puede asegurar que la **cimentación** del edificio se encuentra **en buenas condiciones**.

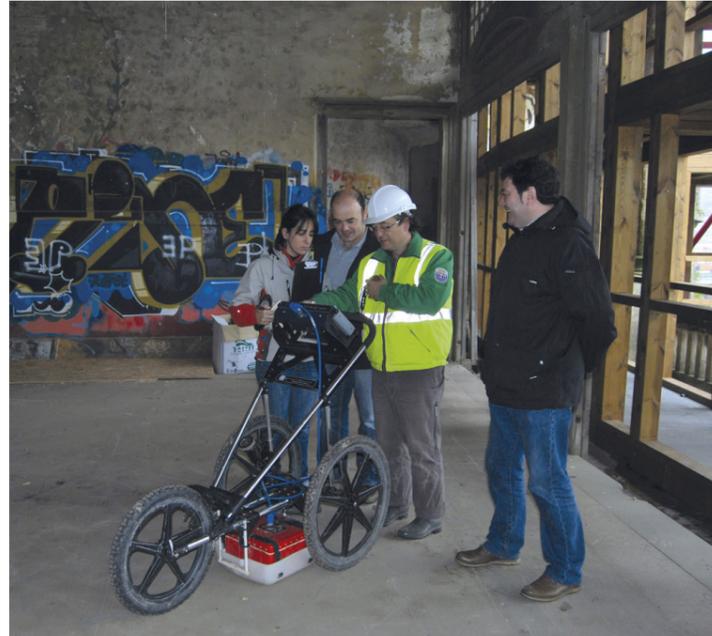
Ilustración 22: Imagen de la utilización del georradar, página de las galerías.

El primer objetivo de la puesta en valor fue analizar su estado, mediante el **mapeo** y el **modelado tridimensional**, para **evitar riesgos**. También se ha utilizado un **georradar** para analizar las **estructuras no visibles** y el estado de las **armaduras** sin poner en riesgo el edificio. Se ha concluido que el material de la **estructura** se encuentra en **buen estado** y solo se han encontrado **inestabilidades locales**, por lo que el edificio se puede mantener en pie sin riesgos.

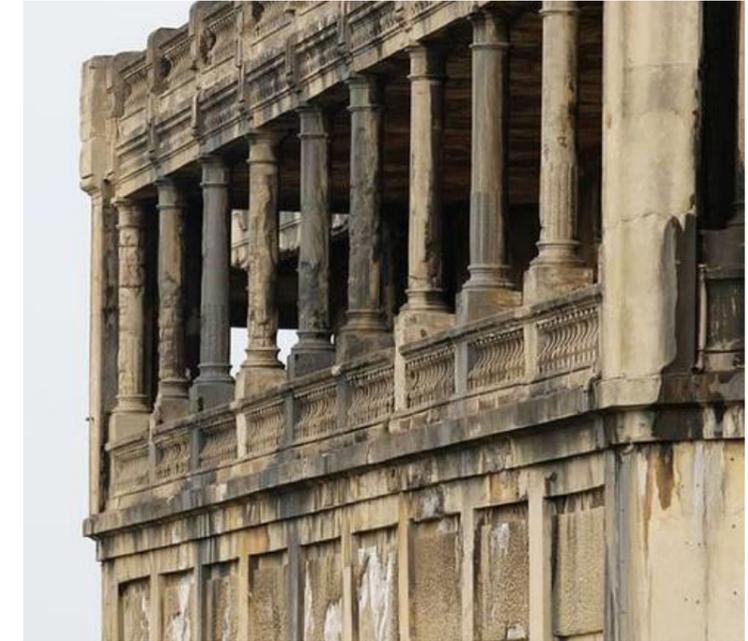
Ilustración 23: Imagen de la esquina de la fachada suroeste con las marcas de degradación del tiempo, página de las galerías.

Las fachadas están constituidas por un **alto zócalo de mampostería en talud** con tres tramos aparejados en **sillería, mampostería y hormigón**, cerrados con **terrazas abalaustradas**. Aunque la mayor parte de las fachadas se encuentra en buen estado, se han generado unas **costras negras y blancas** en su superficie debido a la **humedad** en **los morteros** que las recubren. La **vegetación** también ha invadido parte de la fachada, pero, desde el equipo de restauración, se ha realizado una **recuperación pormenorizada** de las fachadas gracias a la **imagen de alta resolución** de las rocas constructivas y las alteraciones que presentan, para **recuperar su aspecto original**.

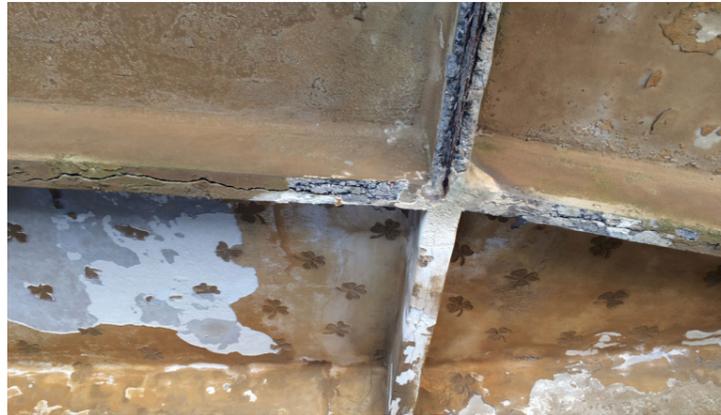
Ilustración 24: Imagen del estado del hormigón, blog reharq.

Los **gases sólidos disueltos en el agua** han reaccionado con los materiales, disolviéndolos e introduciéndose por las grietas. Al intentar volver a salir por los poros se solidifican, rompiendo el material y generando grietas e incluso la desaparición de este.

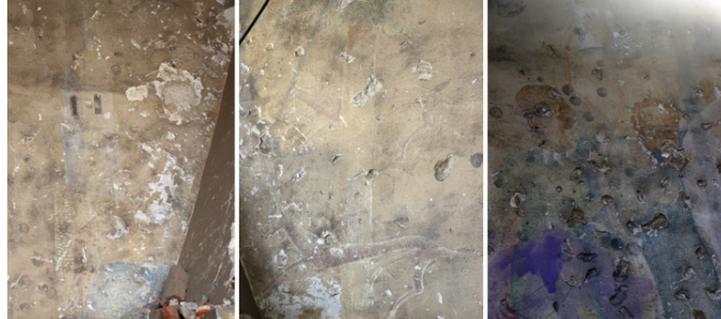
Ilustración 27: Imagen del estado de las pinturas, companys de viatge.

Las paredes de las galerías contaban con **enlucidos de yeso con trabajos de esgrafiado y apuntillado**, pero no se encuentran en buen estado debido al desgaste de los materiales por los agentes externos.

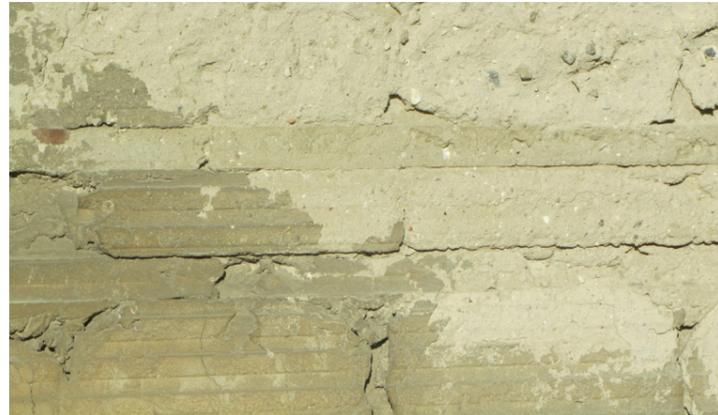
Ilustración 25: Imagen de los recubrimientos de mortero, imagen propia.

Algunos de los morteros utilizados en los paramentos de fábrica de ladrillo contienen **arena de playa y restos de conchas**, por lo que, al entrar en contacto con el agua, reaccionan, creando un **entorno ácido** que disuelve el mortero.

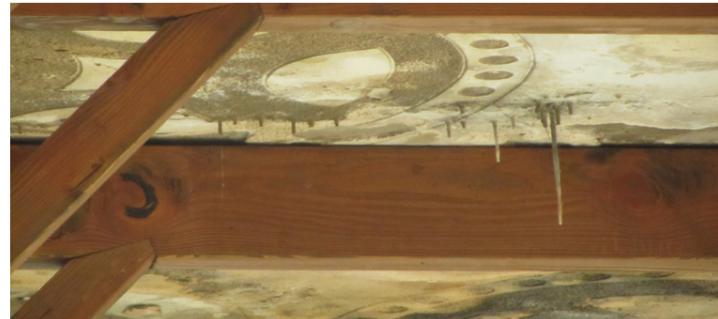
Ilustración 28: Imagen de las estalactitas formadas en el edificio, imagen propia.

Se han generado **biopatinas por escorrentía** de las **aguas** cargadas con **nitratos** a causa de la contaminación del puerto y del tráfico.

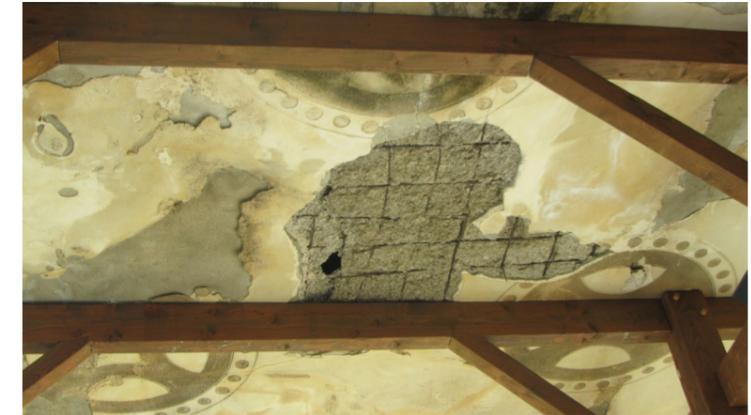
Ilustración 26: Imagen de la armadura del falso techo, imagen propia.

Como el mortero y el hormigón se han disuelto, han dejado **a la vista el acero** de las armaduras. Cuando el acero entra en contacto con el agua **se oxida**, aumentando su tamaño, lo que genera **presiones** sobre el hormigón rompiéndolo más.

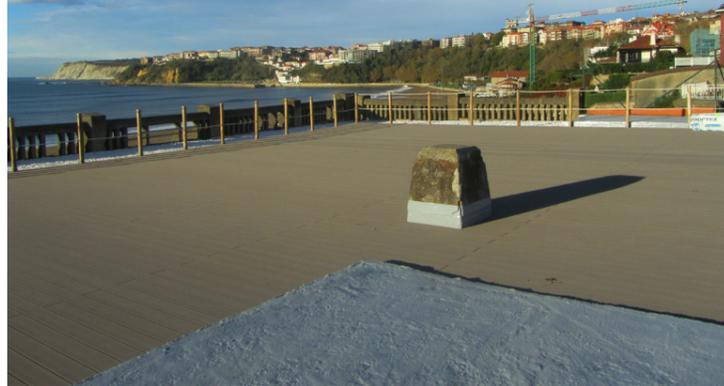
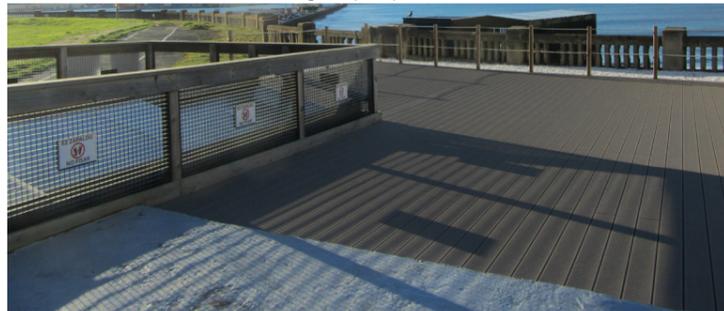
Ilustración 30: Imagen tras la impermeabilización del salón con la salida de la chimenea, imagen propia.

Ilustración 31: Imagen tras la impermeabilización del salón con la terraza proyectada sobre el mismo, imagen propia.

El **salón** de las galerías tenía **problemas de infiltración de agua** por la cubierta y por el acantilado de la parte de atrás. Para solucionarlo, se ha **impermeabilizado con una lámina geotextil** sobre la base de hormigón que cubría el salón, creando un mirador en la parte superior. Esta intervención de **carácter reversible** se hizo de forma **experimental**, para comprobar que los **materiales eran compatibles** para la restauración del resto de las galerías, y ha resultado **funcionar correctamente**.

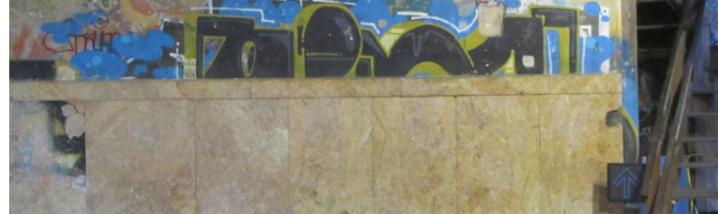
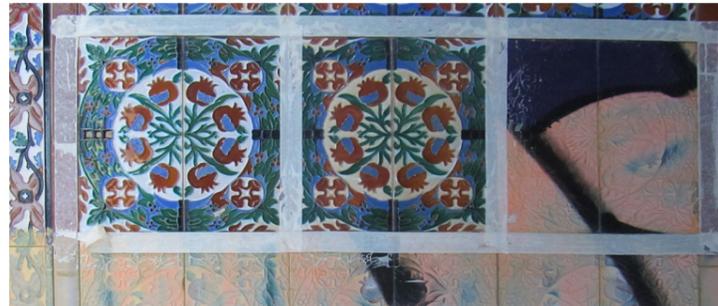
Ilustración 32: Limpieza de grafitis, imagen propia.

Ilustración 33: Proceso de limpieza de las cerámicas realizada por alumnos de bellas artes, imagen propia.

Para la **limpieza de las tintas de grafitis y las pátinas atmosféricas** en las cerámicas y las paredes, se han utilizado **catas** de limpieza hasta encontrar el **disolvente adecuado** que eliminase la pintura de los grafitis **sin dañar** el elemento original.

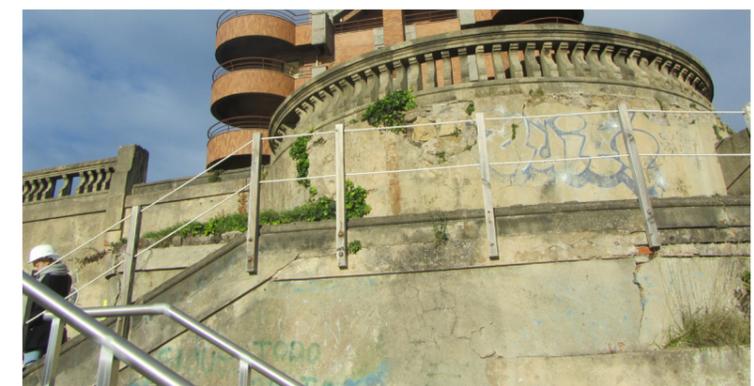
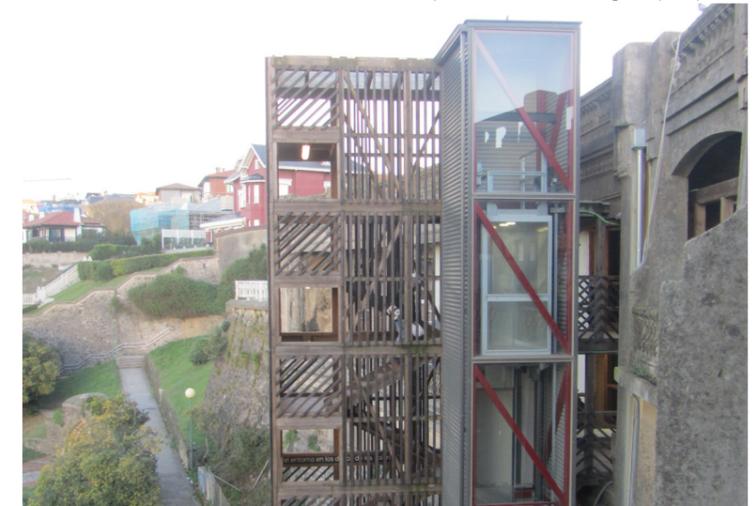
Ilustración 34: Imagen de la escalera de acceso a la terraza suroeste con una nueva balaustrada provisional, imagen propia.

Ilustración 35: Imagen de una de las dos estructuras dispuestas para acceder a las galerías, imagen propia.

Para poder visitar las galerías, se han tenido que hacer **accesibles** tanto con **nuevas estructuras** como **mejorando las escaleras existentes** para que sean **seguras**.

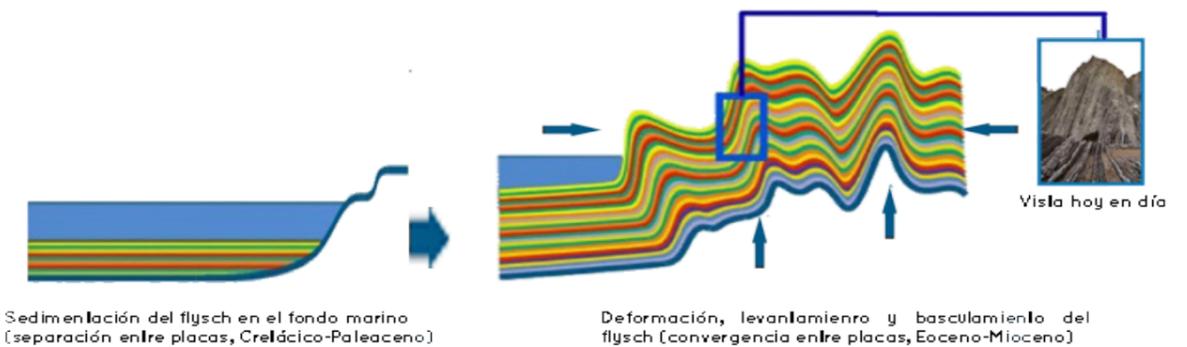
Ilustración 38: Imagen explicativa de la formación del flysch, blog loving science.

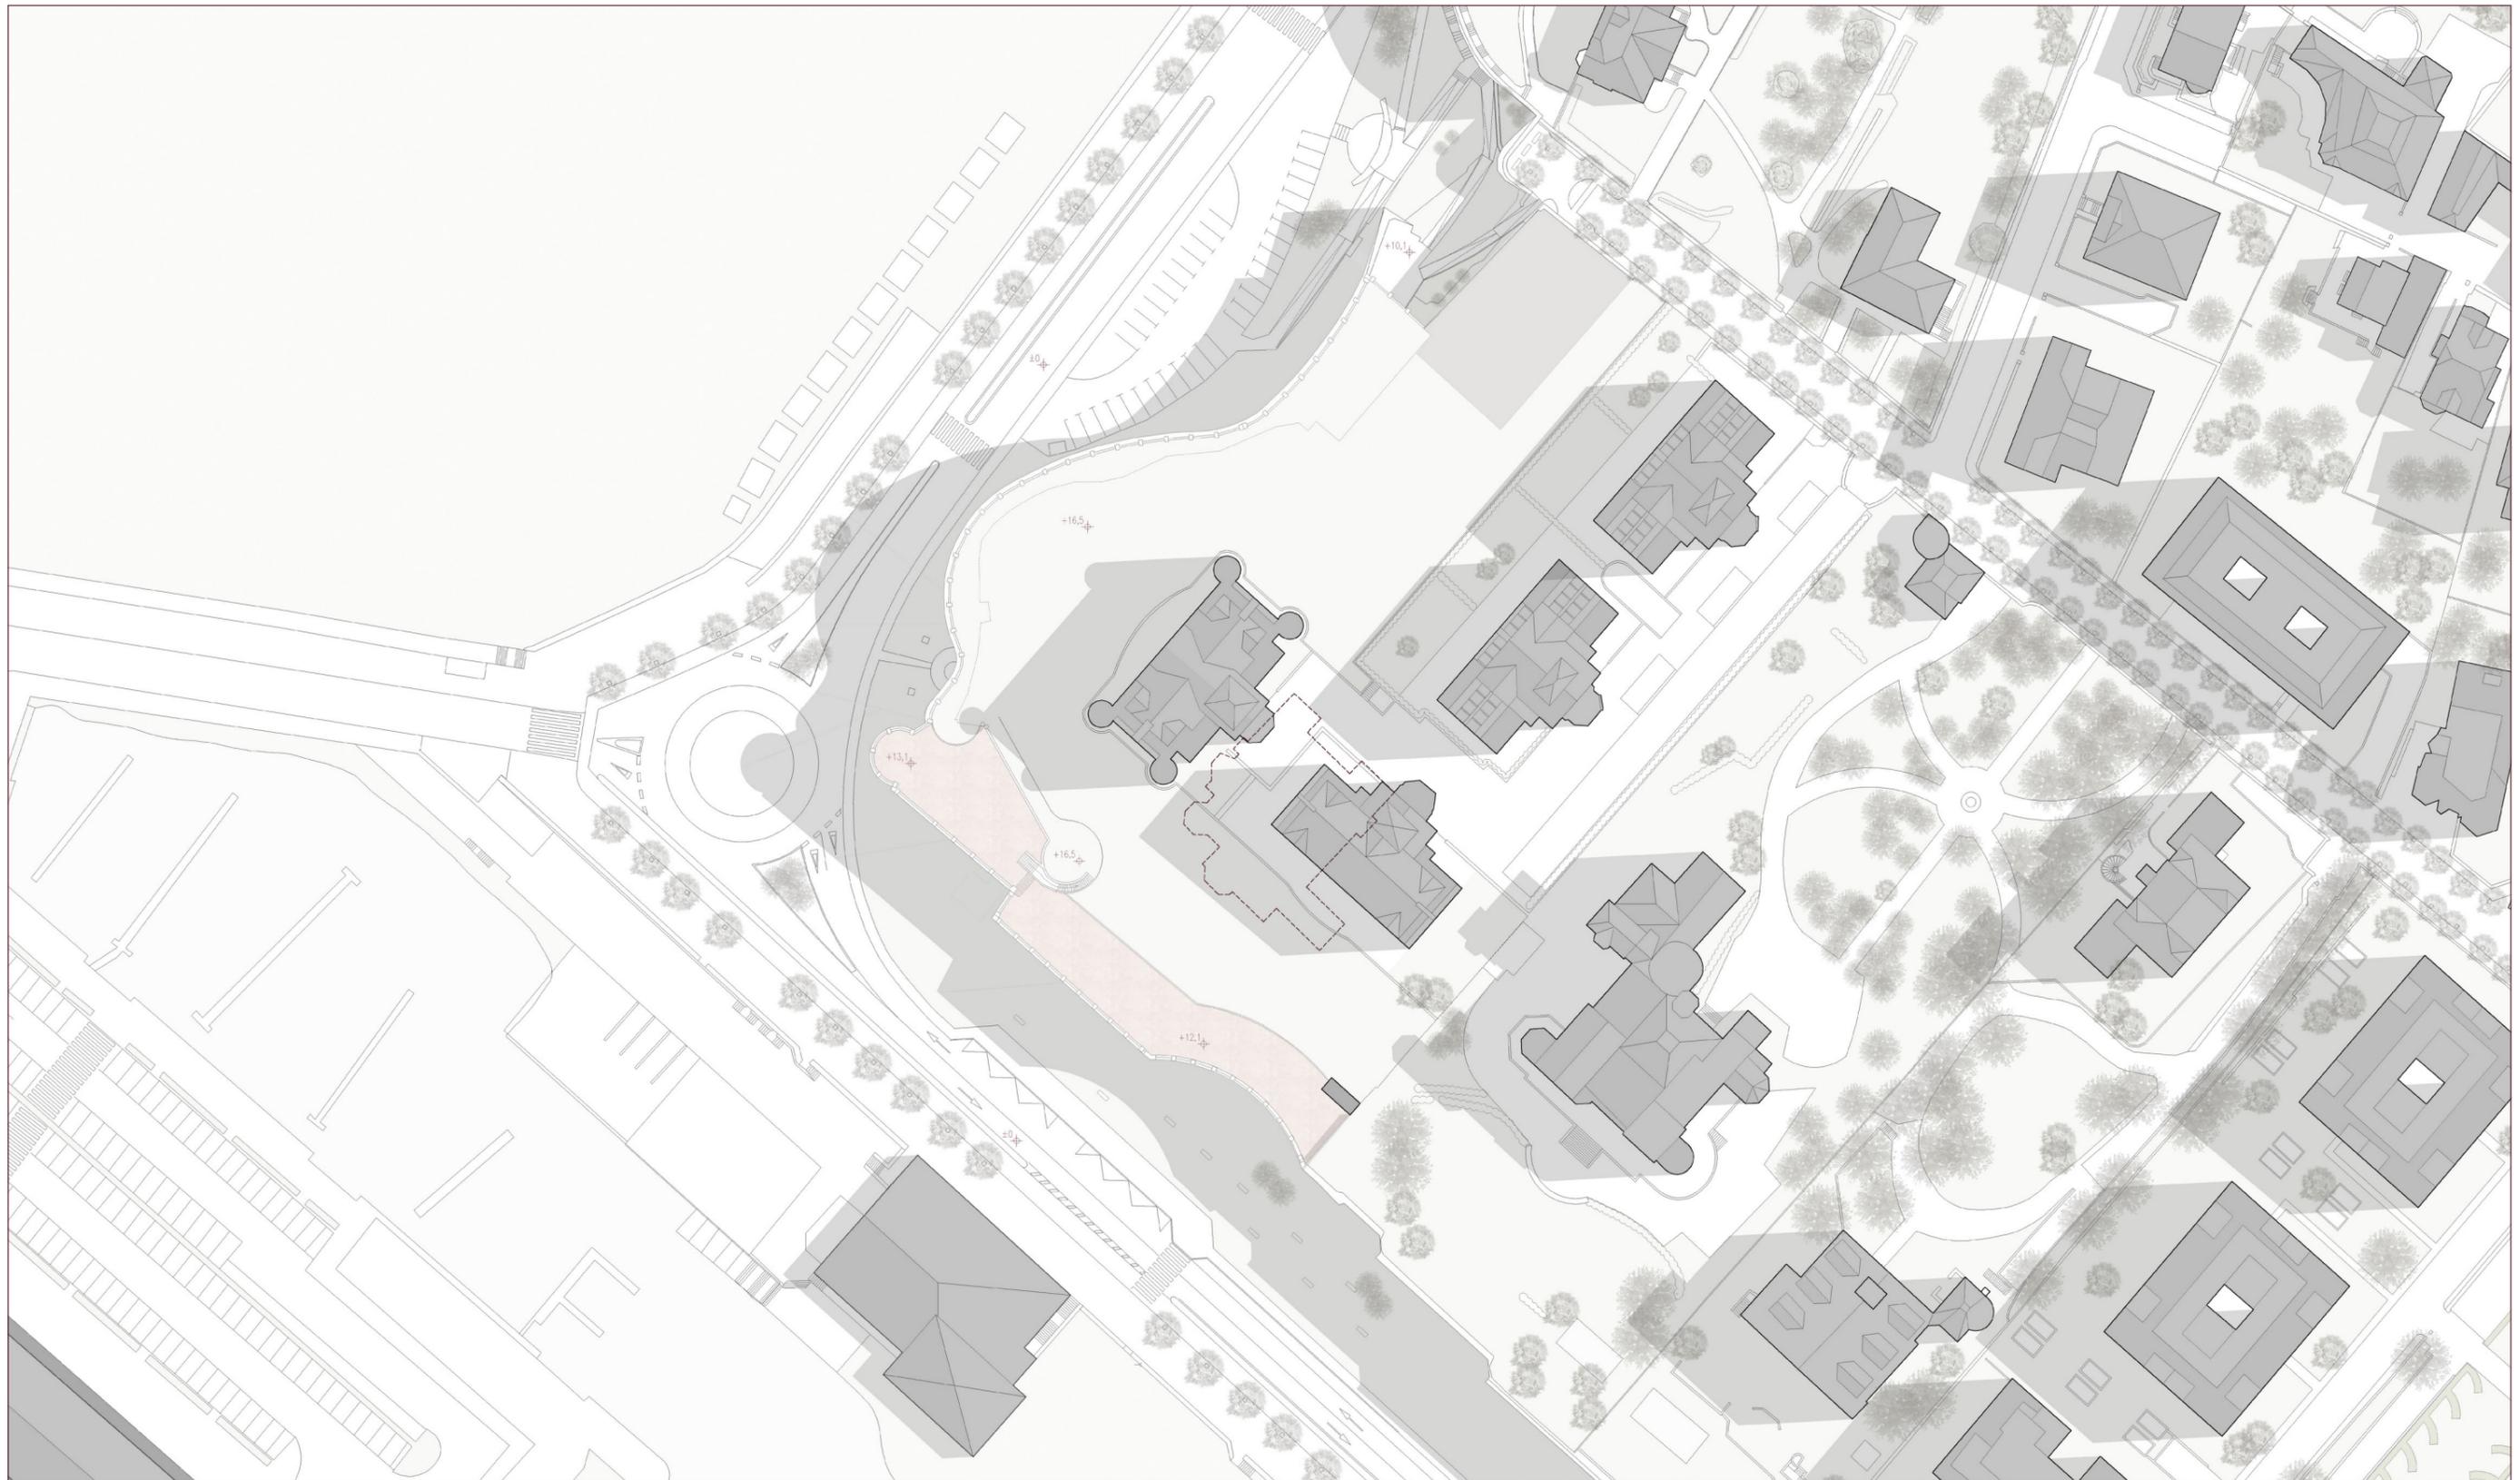
- PLANTA DE CUBIERTAS -

Figura 17: Planta de cubiertas dibujada a partir de las plantas de construcción de los archivos municipales de los ayuntamientos de Getxo y de Bilbao y ortofoto del estado actual.
