# - GALERÍAS DE PUNTA BEGOÑA -

MEMORIA DEL TRABAJO DE FIN DE GRADO

## - SÍNTESIS DEL PROYECTO -

Para el desarrollo del Trabajo de Fin de Grado se plantea la **restauración** de las Galerías de Punta Begoña para la implementar un nuevo uso que permita su **reutilización** tras 80 de abandono.

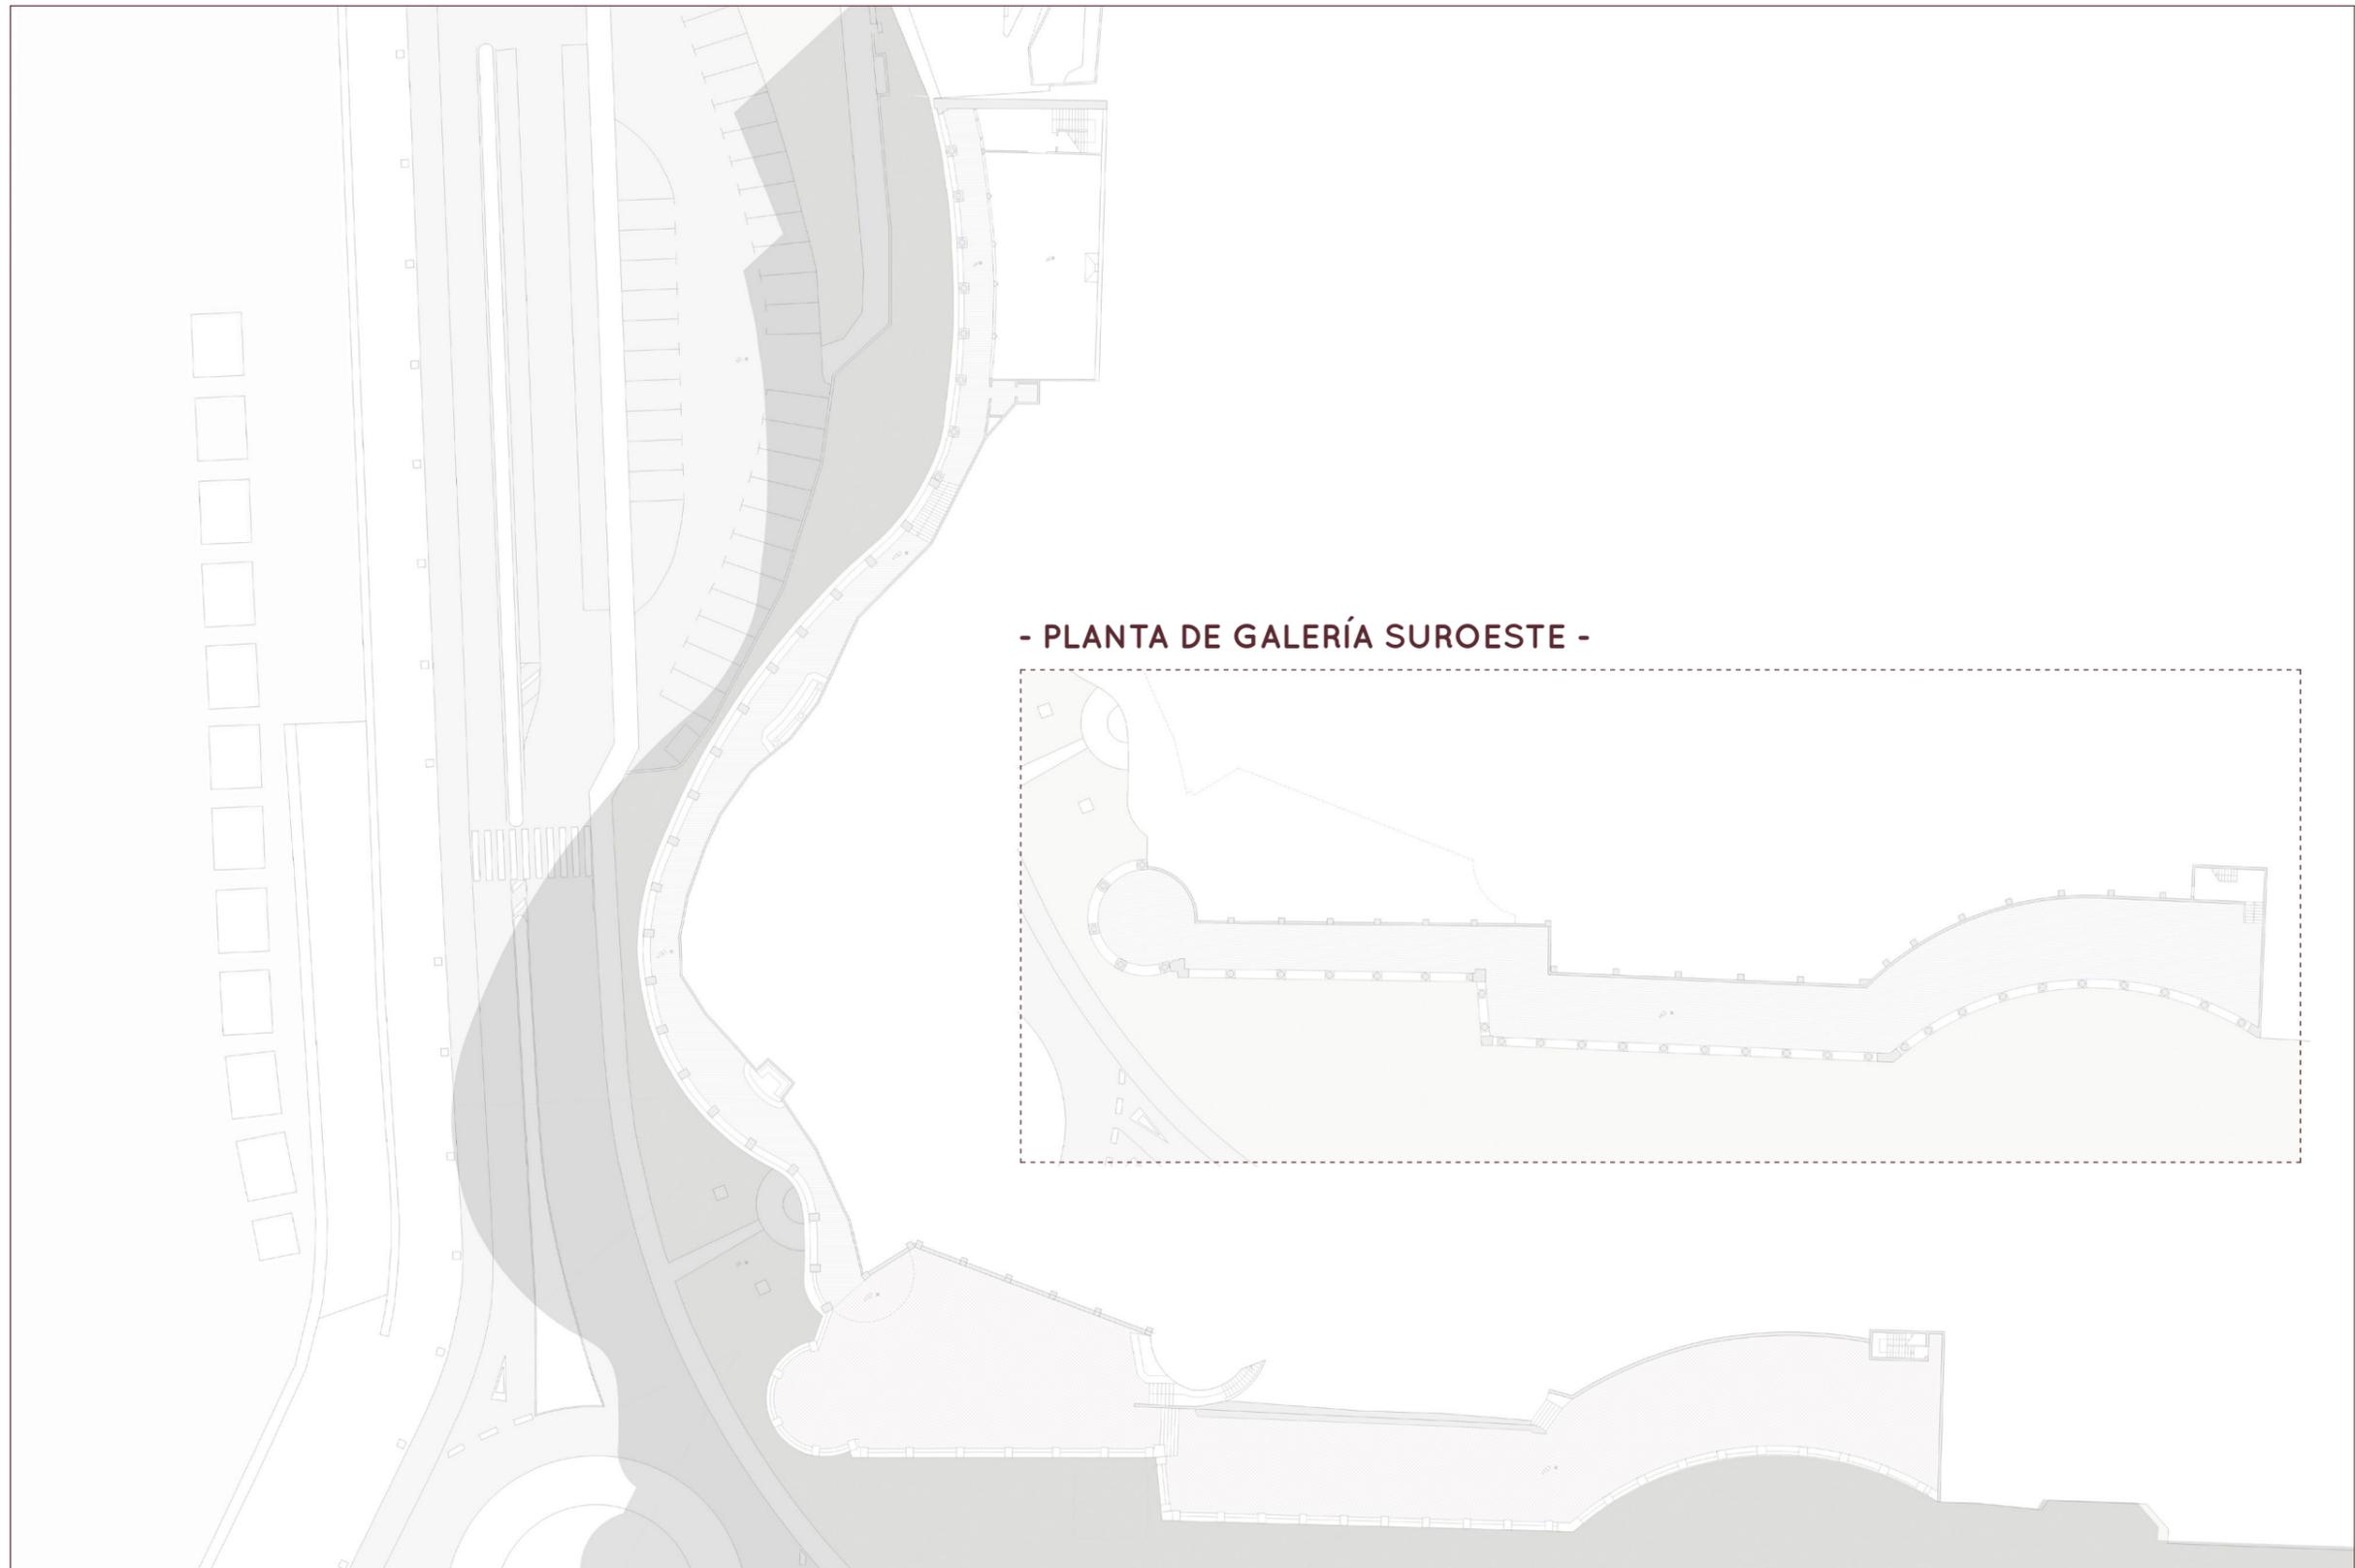
- PLANTA GENERAL [GALERÍA NOROESTE Y SALÓN] -

Figura 18: Plantas de galería noroeste y suroeste dibujada a partir de las plantas de construcción de los archivos municipales de los ayuntamientos de Getxo y de Bilbao y ortofoto del estado actual.

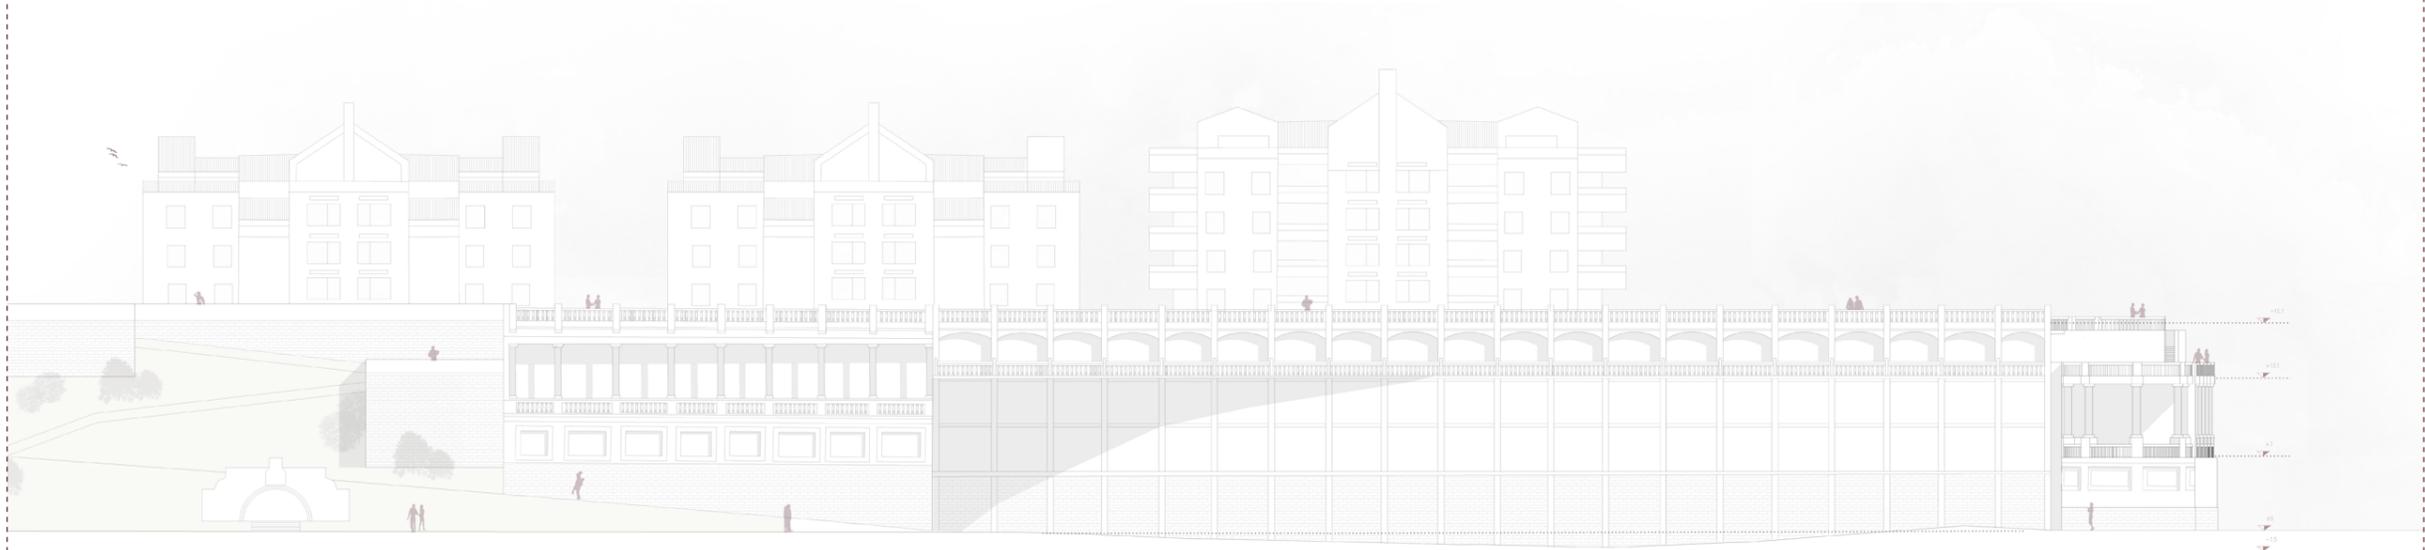
## - AIZADO NOROESTE -

Figura 19: Alzado noroeste dibujado a partir de las plantas de construcción de los archivos municipales de los ayuntamientos de Getxo y de Bilbao imágenes del estado actual.

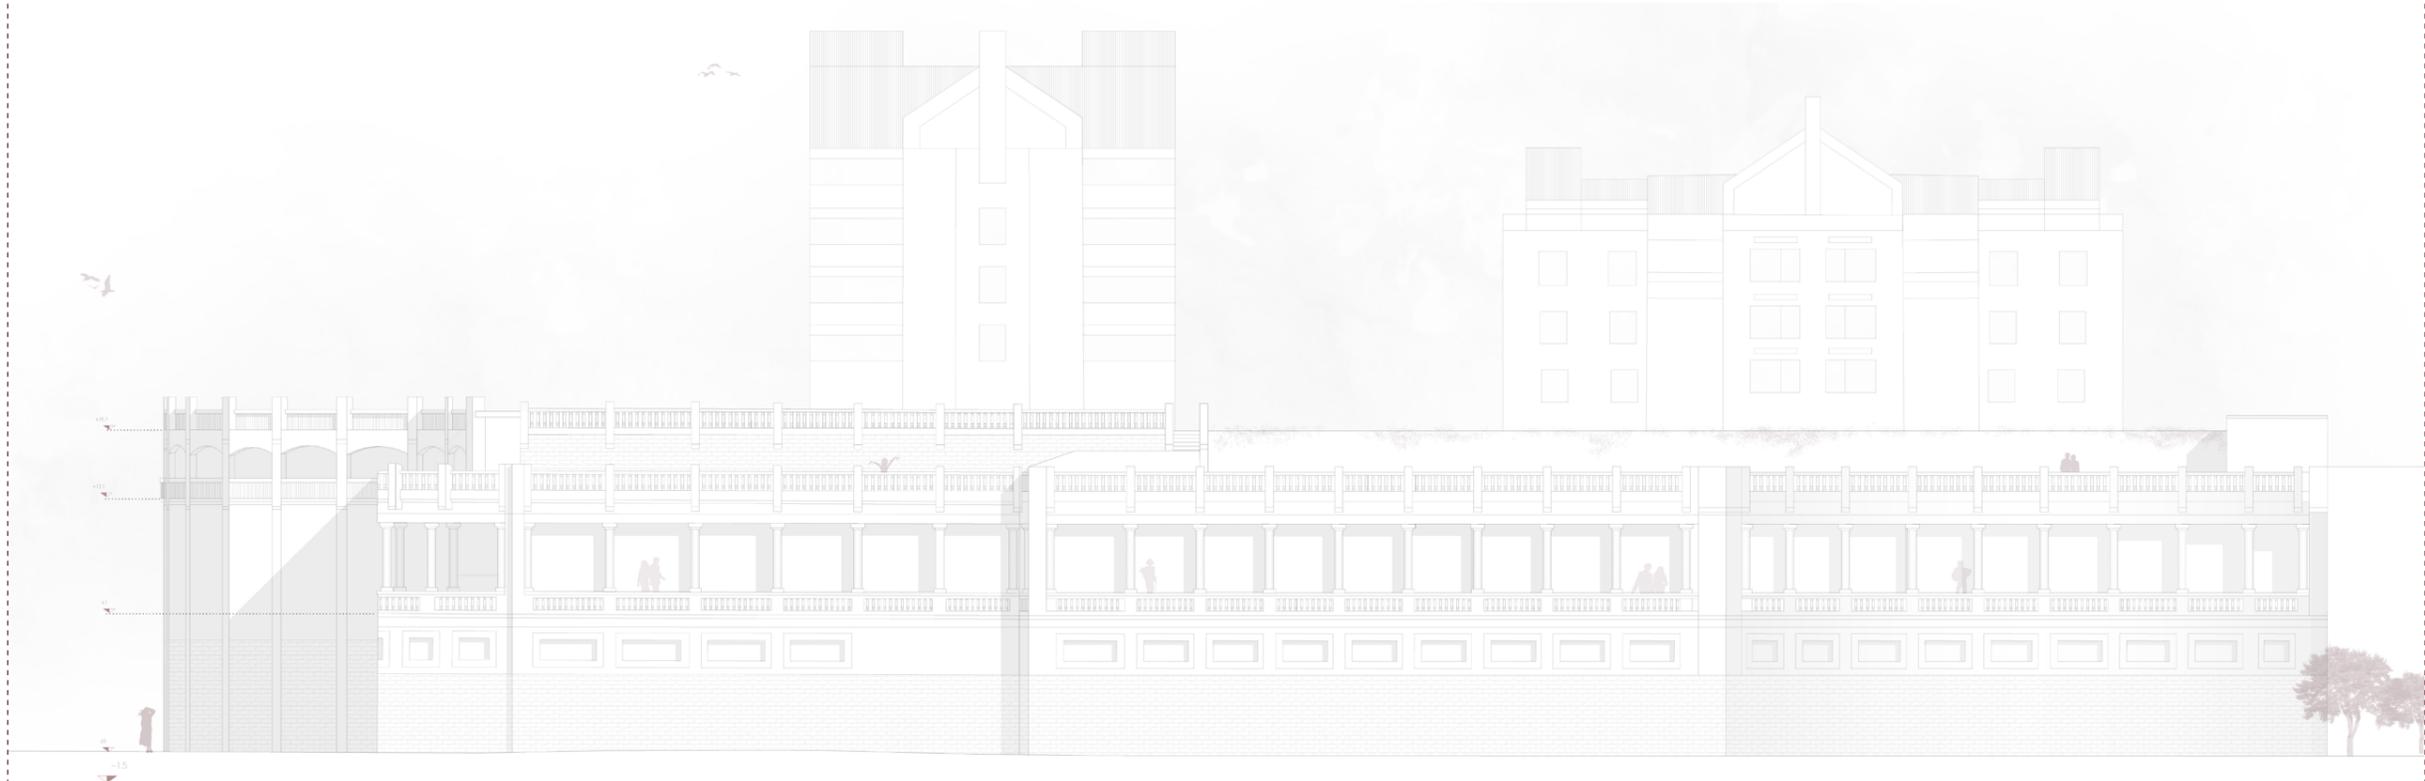
## - ALZADO SUROESTE -

Figura 20: Alzado suroeste dibujado a partir de las plantas de construcción de los archivos municipales de los ayuntamientos de Getxo y de Bilbao imágenes del estado actual.

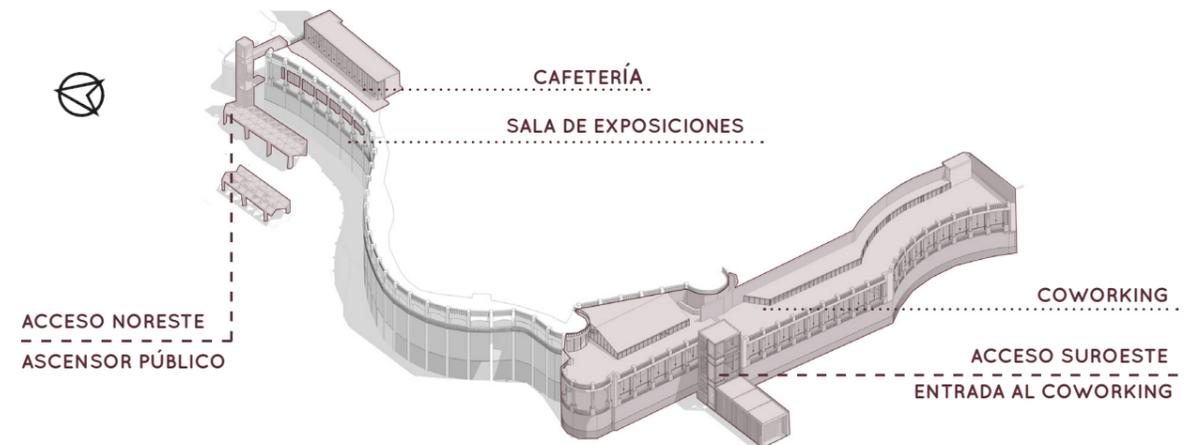
- **Conectar** el desnivel entre la **cota de la playa y la de las viviendas** sobre las galerías de una forma **accesible**
- **Conectar** los diferentes espacios que conforman las galerías (**galería noroeste, galerías suroeste, salón, terrazas y mirador**)
- Dar **entrada accesible** a las galerías desde la **cota inferior**, ya que es la más transitada
- Crear un **espacio coworking** de carácter **público**
- Crear un espacio para la **exposición de la memoria de Getxo**
- Crear un espacio para **difundir la puesta en valor** de las galerías y **concienciar** sobre el **patrimonio arquitectónico**
- Aprovechar las **vistas** que ofrece el **mirador** sobre las galerías
- Dar **iluminación natural y ventilación** a los espacios interiores

Figura 21: Definición de la intervención general del proyecto.

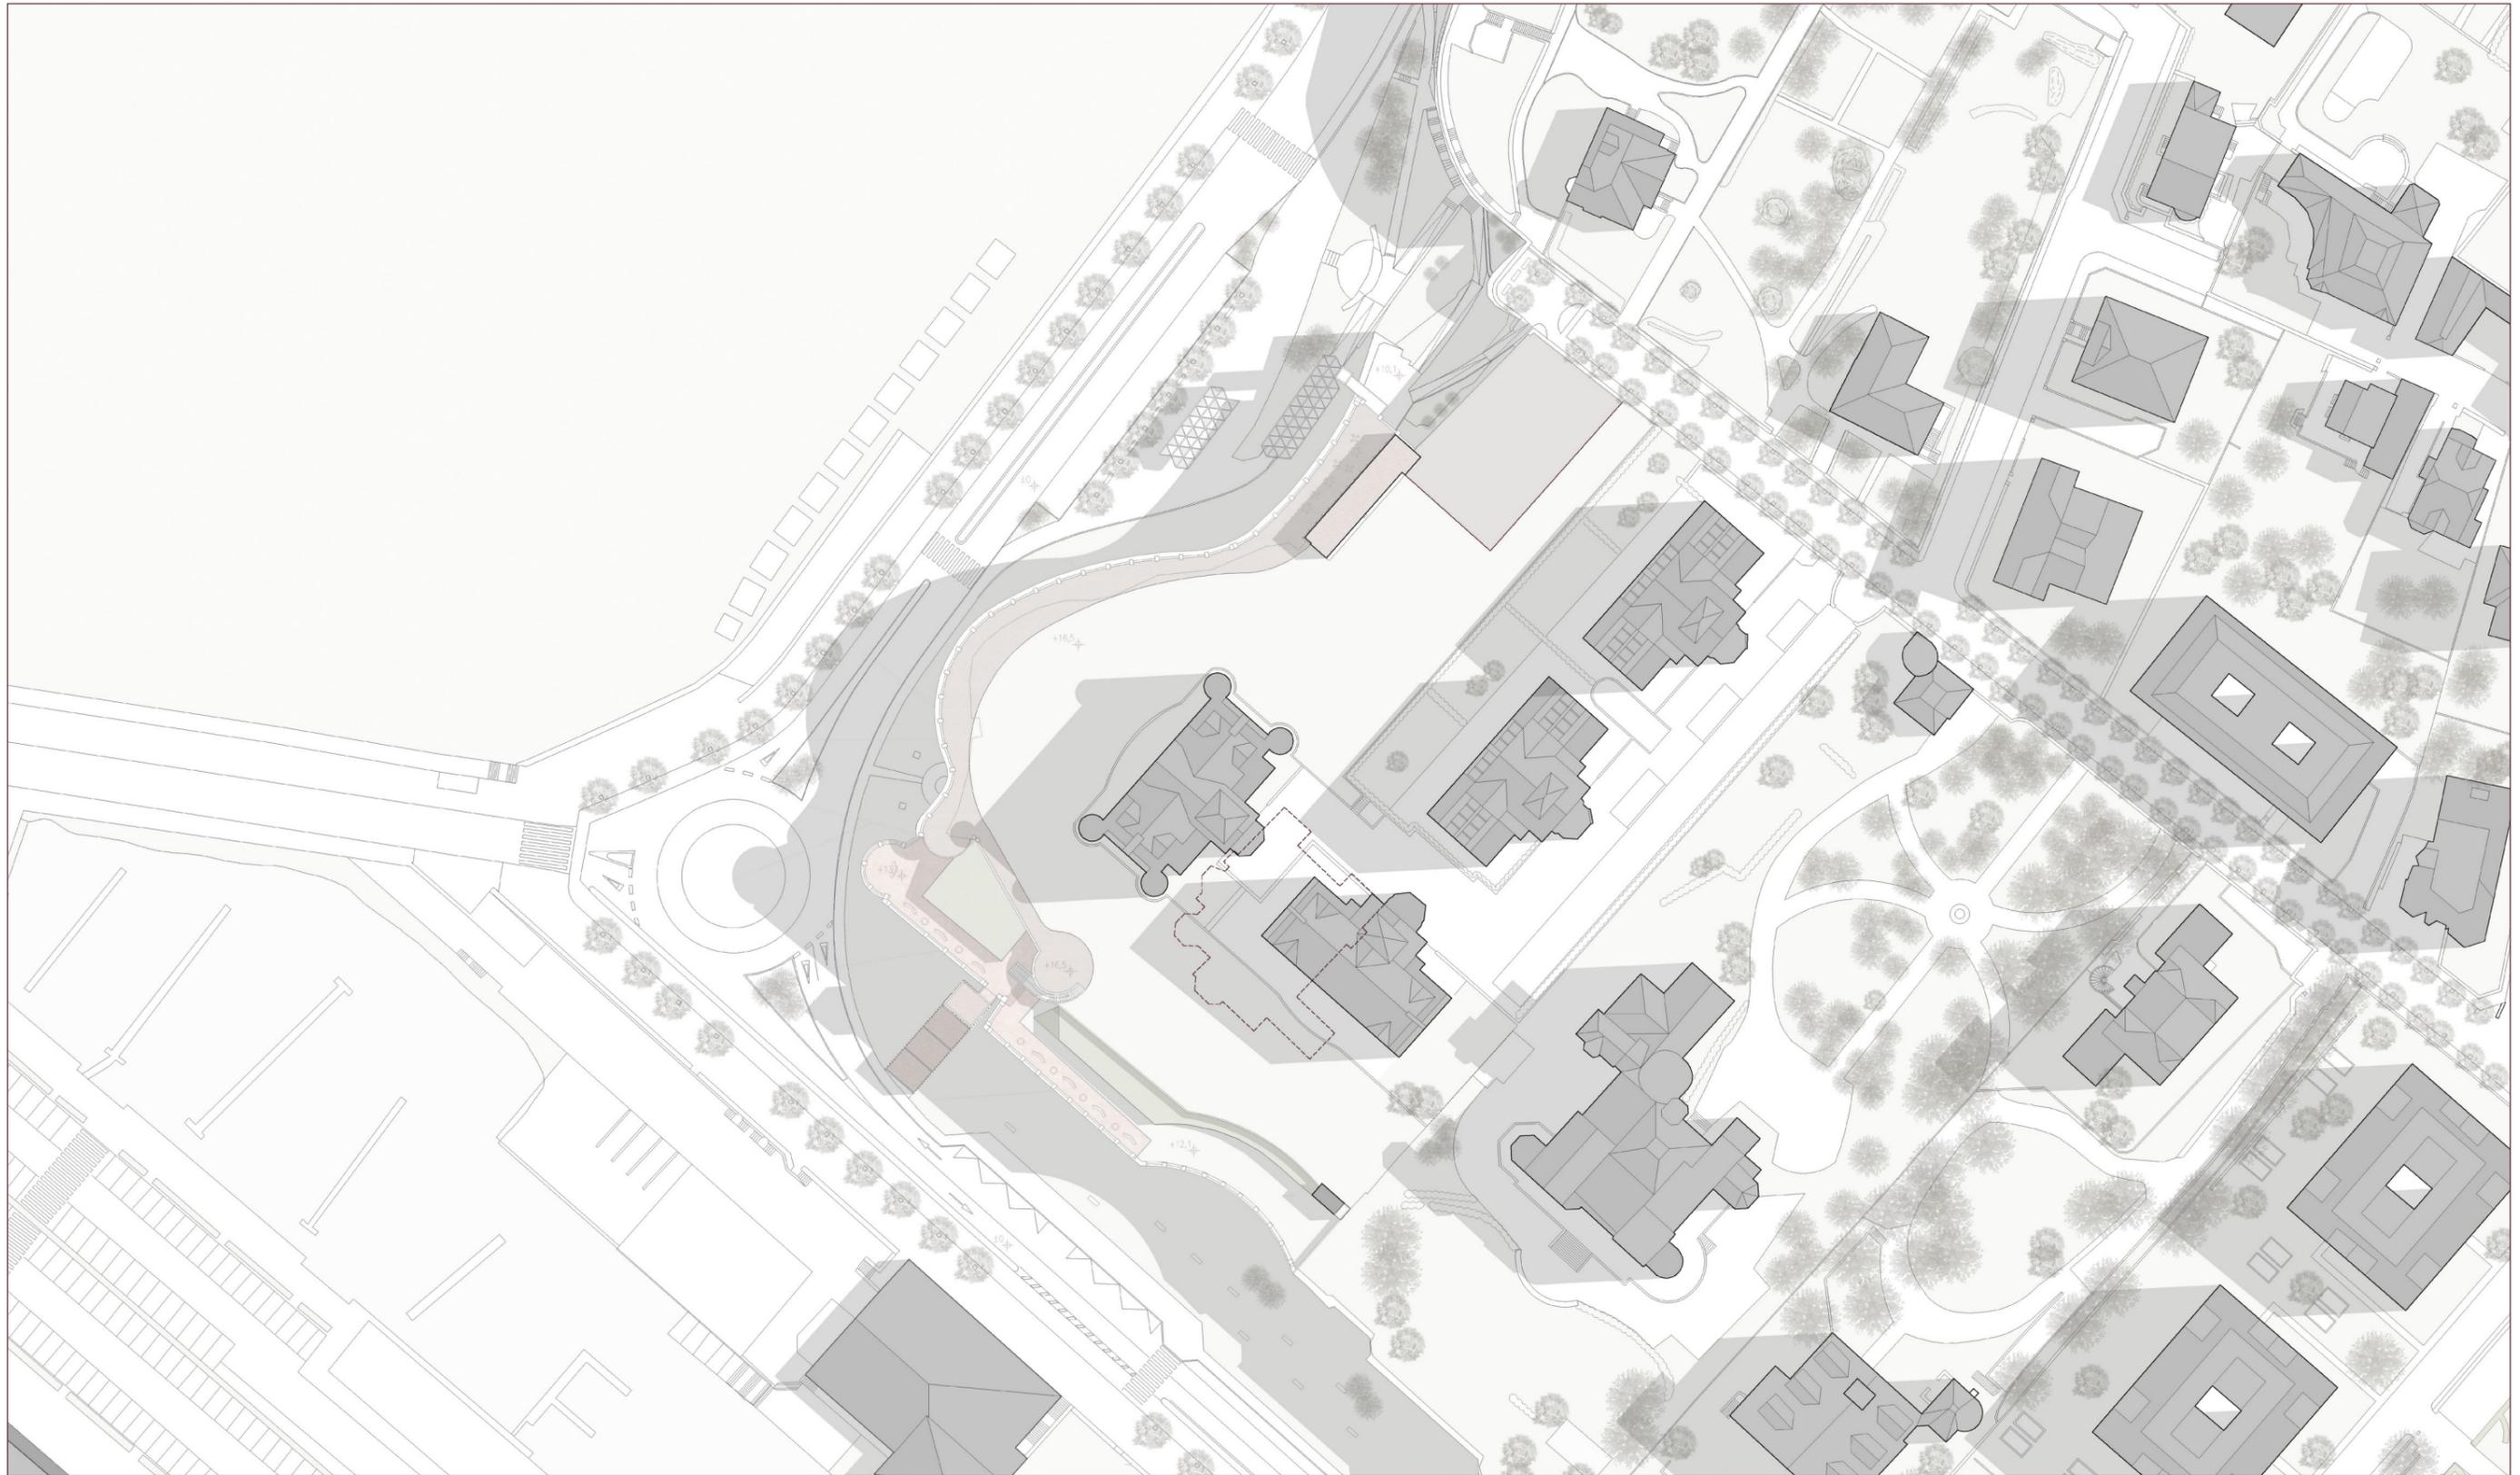
PLANTA DE CUBIERTAS DEL PROYECTO

Figura 22: Planta de cubiertas con el proyecto en su entorno.

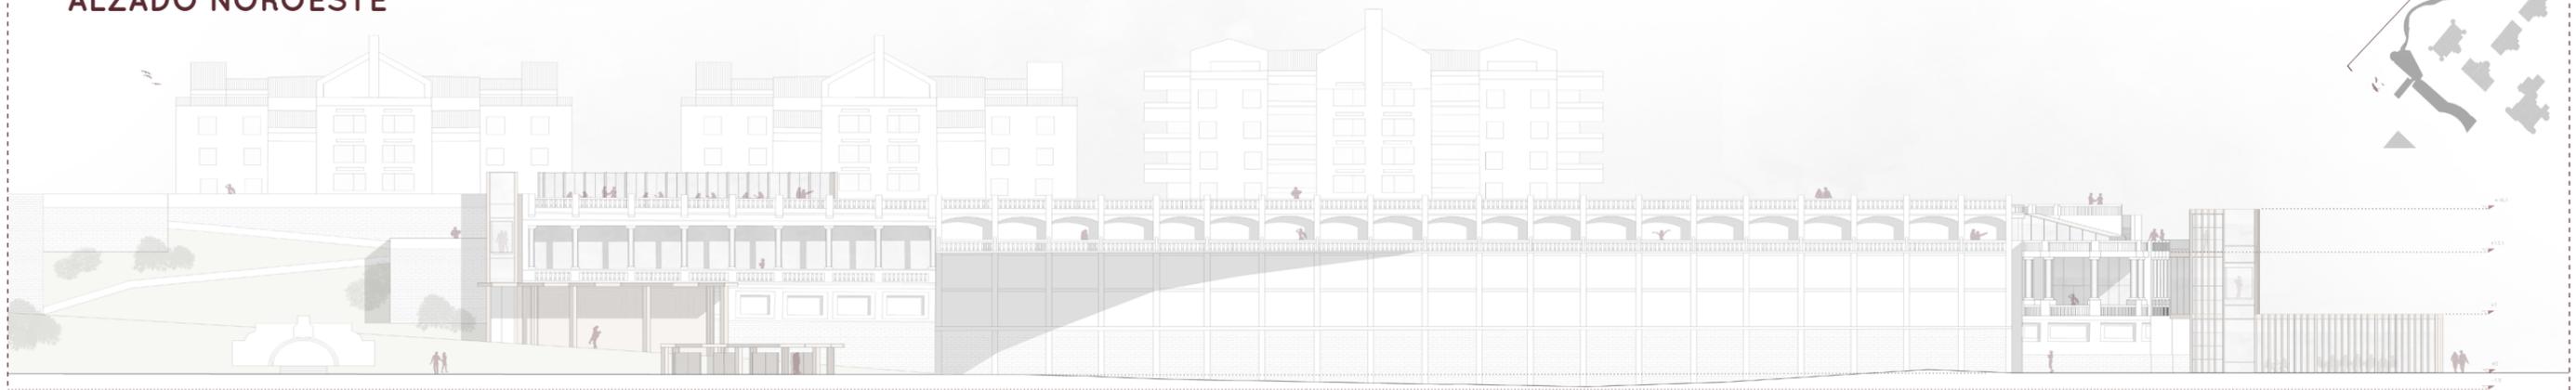
## ALZADO NOROESTE

Figura 23: Alzado de la galería noroeste, mantenida en su estado original y de las dos conexiones que se adhieren a las galerías.

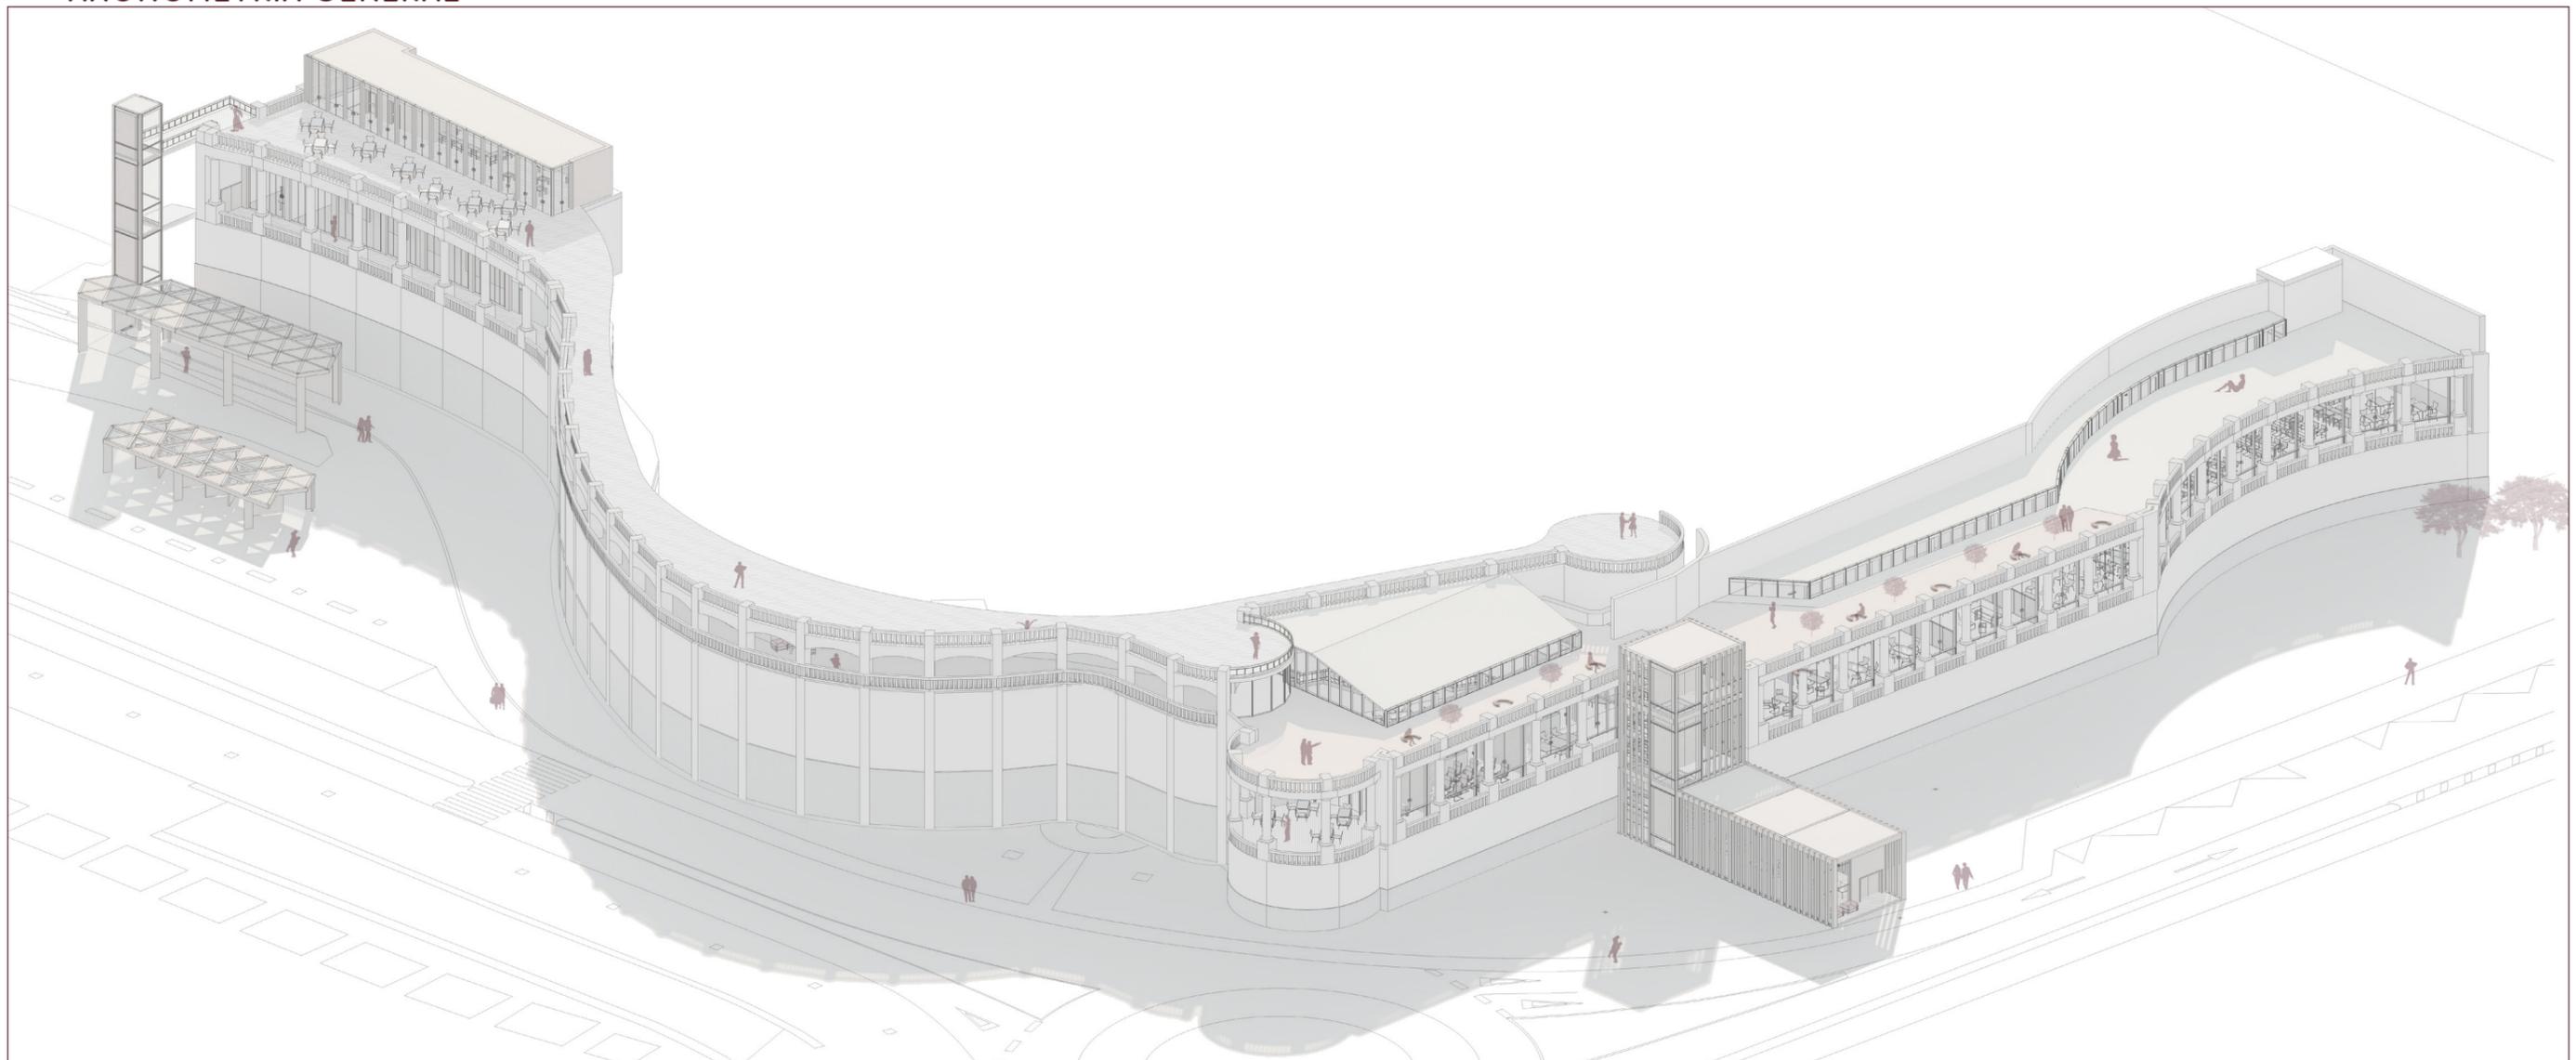
## AXONOMETRÍA GENERAL

Figura 24: Axonometría exterior del proyecto completo.

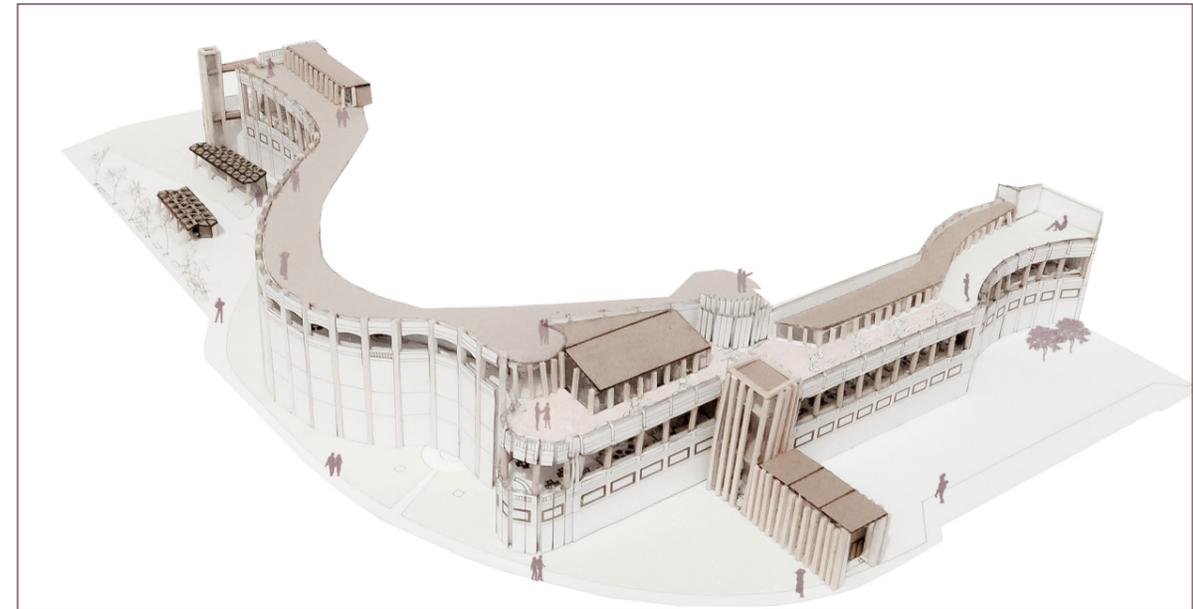
La otra **conexión** entre la cota inferior y el edificio se realiza en el **acceso principal a la zona coworking**. La **entrada** a la zona del equipamiento se propone en la **calle bajo las galerías**, porque es la **mejor conectada y más transitada**, ya que en la zona superior solo hay viviendas, mientras que en la inferior se encuentra el **puerto deportivo y la playa**. Para que el acceso **no sea directo** con las comunicaciones, se proyecta un pequeño **edificio de acceso** que incluye un núcleo de comunicación para el edificio coworking, con **ascensor** para ser **accesible** y **escalera** para **incendios**. Esta **conexión** vincula el **edificio de acceso**, la **planta principal del coworking** en la **galería suroeste** y la **terraza** sobre la misma, que se encuentra en la cota de la **galería noreste**.

Figura 25: Imágenes de los accesos en la maqueta.

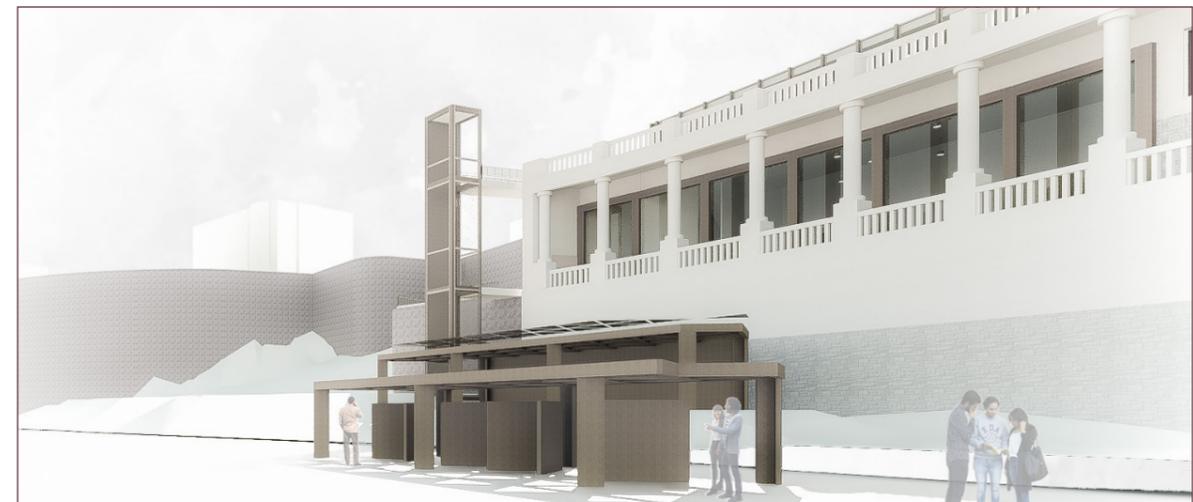
Por la esquina noreste se proyecta un **ascensor de carácter público**, ya que, como se ha mencionado en la diagnosis del lugar, la cota superior y la inferior de las galerías no están conectadas de forma accesible por la costa. De esta forma, este ascensor servirá tanto **para el edificio** como **para conectar las viviendas elevadas** con la zona de la playa. El ascensor queda **a un lado** de las galerías, **sin cubrir** la vista de su **fachada**, como un elemento que forma tanto parte de Punta Begoña como de su entorno. Este acceso, **conecta** también **con un mirador** que **da ingreso a la galería** frente al salón, creando una **entrada más pública** por la **galería noroeste**, donde se sitúa el **espacio libre** y la **sala de exposiciones** en el salón, los espacios más abiertos a la concurrencia del proyecto. Además, con este ascensor se **conecta** la **calle inferior**, las **galerías** y el **salón** con la nueva **cafetería** y su **terraza-mirador** de vistas increíbles, de **forma accesible**.

Figura 26: Vista del ascensor público de acceso en el extremo noroeste.

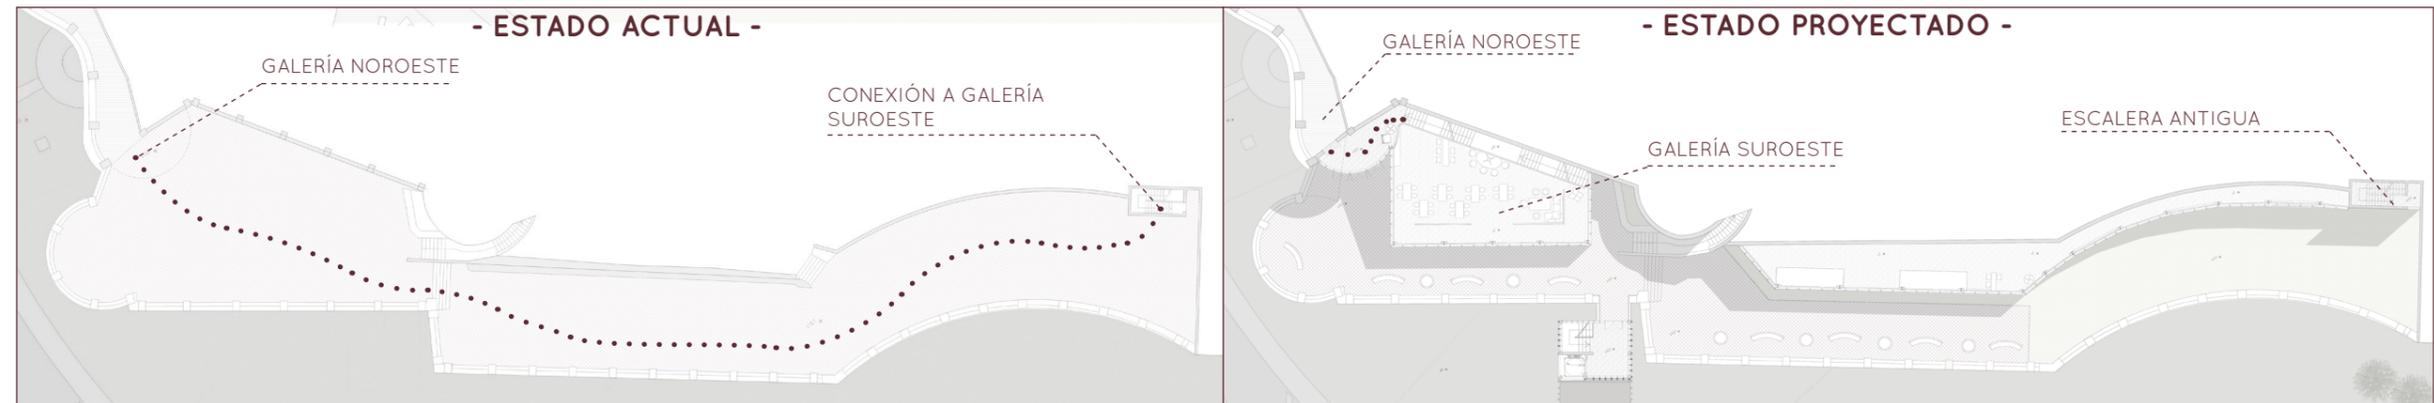
Como ya se mencionado en el análisis del edificio, la **galería noroeste y la suroeste** se encuentran a una **diferencia de cota de seis metros**. Actualmente **se conectan** mediante una **terrace** sobre la galería suroeste, a la que se accede por el extremo oeste de la galería noroeste y en la que, en el extremo opuesto, se encuentran unas escaleras que bajan hasta la otra galería, el único acceso que tiene la galería suroeste.

En el proyecto, se **aprovecha** la **ampliación** del espacio coworking en la galería suroeste, para **conectar ambas galerías** de una forma más directa. Como la intervención amplía la galería hacia el interior del acantilado y la eleva un poco para introducir la luz, se consigue introducir una **escalera pegada al muro de contención** seguido del acceso a la terraza de la galería noroeste, que conecte ambas galerías. De esta forma, se puede extender el **cerramiento de la ampliación hasta la entrada de la galería noroeste** para conseguir una **conexión cerrada** entre ambas sin tener que salir a la terraza. Asimismo, se crea un espacio interior de conexión entre el acceso a la galería noroeste y a la sala de exposiciones, la terraza y la escalera que accede al espacio coworking.

Figura 28: Comparativa entre la antigua y la nueva conexión entre la galería noroeste y la suroeste..

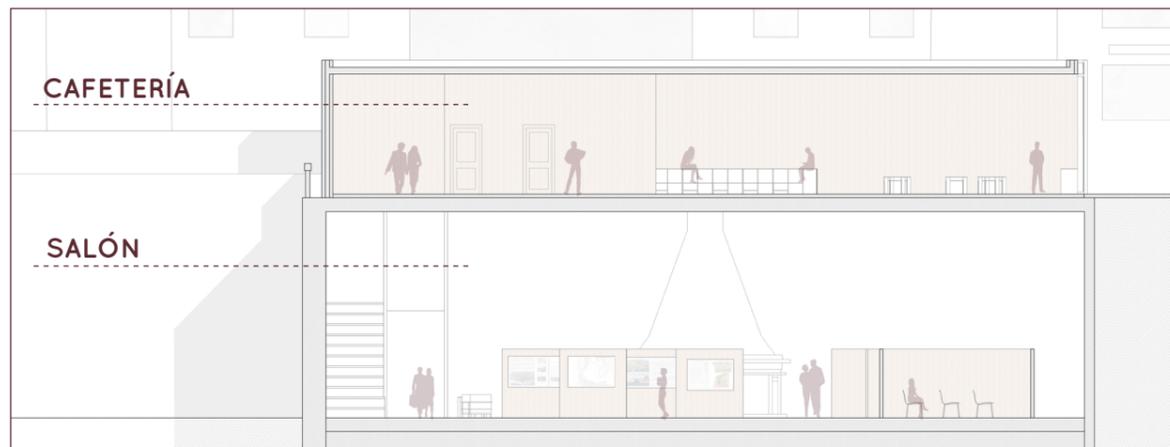
Por un lado, existen unas **escaleras en el salón** que lo conectan **con la terraza** exterior superior, donde en el proyecto se plantea la **cafetería**. Cuando se construyeron las galerías existía un **pequeño edificio de entrada** que cubría el acceso superior a esas escaleras que, como ya se ha mencionado, fue **derruido** probablemente cuando construyeron las viviendas en la antigua parcela de los Echevarrieta. El proyecto se beneficia de estas escaleras existentes para **conectar el salón y la cafetería** sobre él de una forma **directa** desde el **interior**, cubriéndolas en su parte superior, como lo estaban en su origen, con el mismo cerramiento de la cafetería. Asimismo, se consigue que el salón y la cafetería formen parte del **mismo recinto cerrado**, vinculando los espacios nuevos y viejos sin incidir enormemente en el edificio existente.

Figura 29: Sección que muestra la unión por las escaleras existentes de la cafetería y el salón.

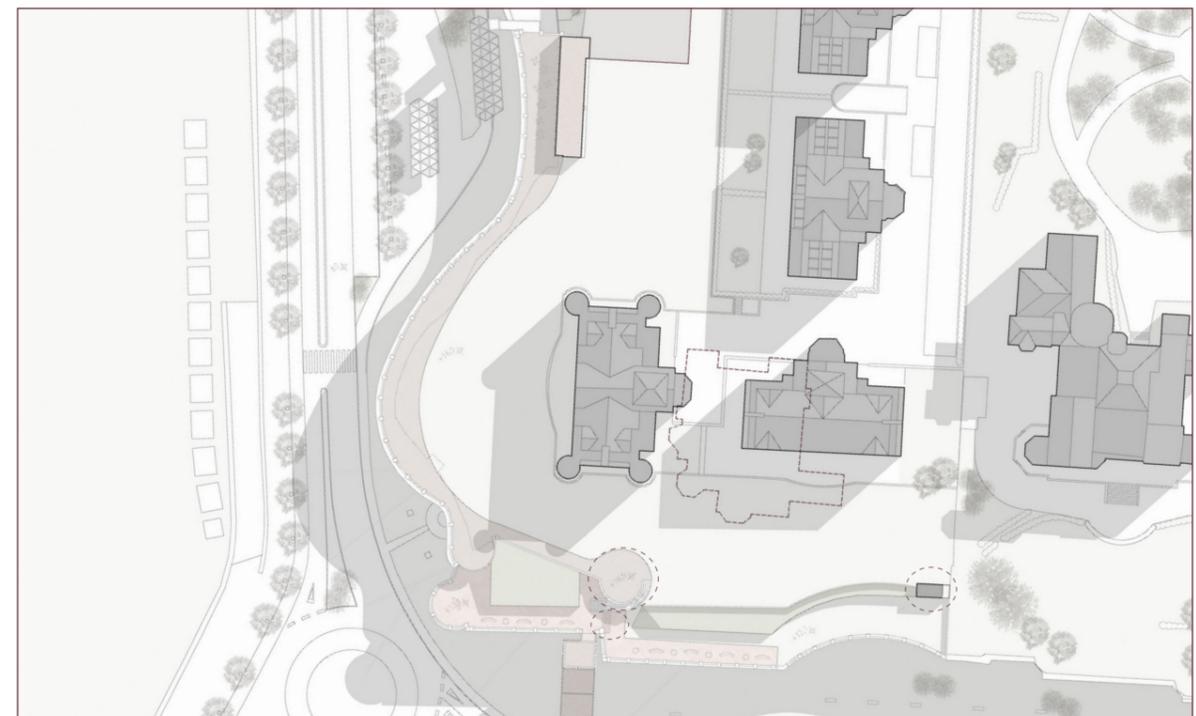
Figura 30: Planta de cubiertas del proyecto, con las escaleras de la terraza que se mantienen y el paseo-mirador desde la terraza hasta la cafetería.

Por último, en la **terracea** sobre la galería suroeste existen **tres escaleras**: una que solventa un **desnivel en la terraza**; otra que conecta la **terracea con la cota superior** donde se encuentran las viviendas superiores y la cafetería; y, una última, que era el **antiguo acceso a la galería suroeste**, y conecta **terracea y galería**. **Todas ellas se mantienen** con la restauración necesaria. La que resuelve el **desnivel sigue siendo necesaria** si se mantienen las terrazas como se encuentran en la actualidad, que es lo que se va a hacer en el proyecto, a excepción de la ampliación. La que conecta con la cota superior se aprovecha para introducir un **camino de madera** desde su **parte superior hasta la cafetería**, pasando por el borde del escarpe sobre las galerías, creando un **mirador**. Finalmente, la escalera de unión entre el **espacio coworking y la terraza** en el extremo sur, se mantiene como una **conexión secundaria** para **enlazar mejor los espacios** y que permitirá cumplir los requisitos para los **recorridos de evacuación** de la normativa de incendios.
