# - GALERÍAS DE PUNTA BEGOÑA -

MEMORIA DEL TRABAJO DE FIN DE GRADO

## - SÍNTESIS DEL PROYECTO -

Para el desarrollo del Trabajo de Fin de Grado se plantea la **restauración** de las Galerías de Punta Begoña para la implementar un nuevo uso que permita su **reutilización** tras 80 de abandono.

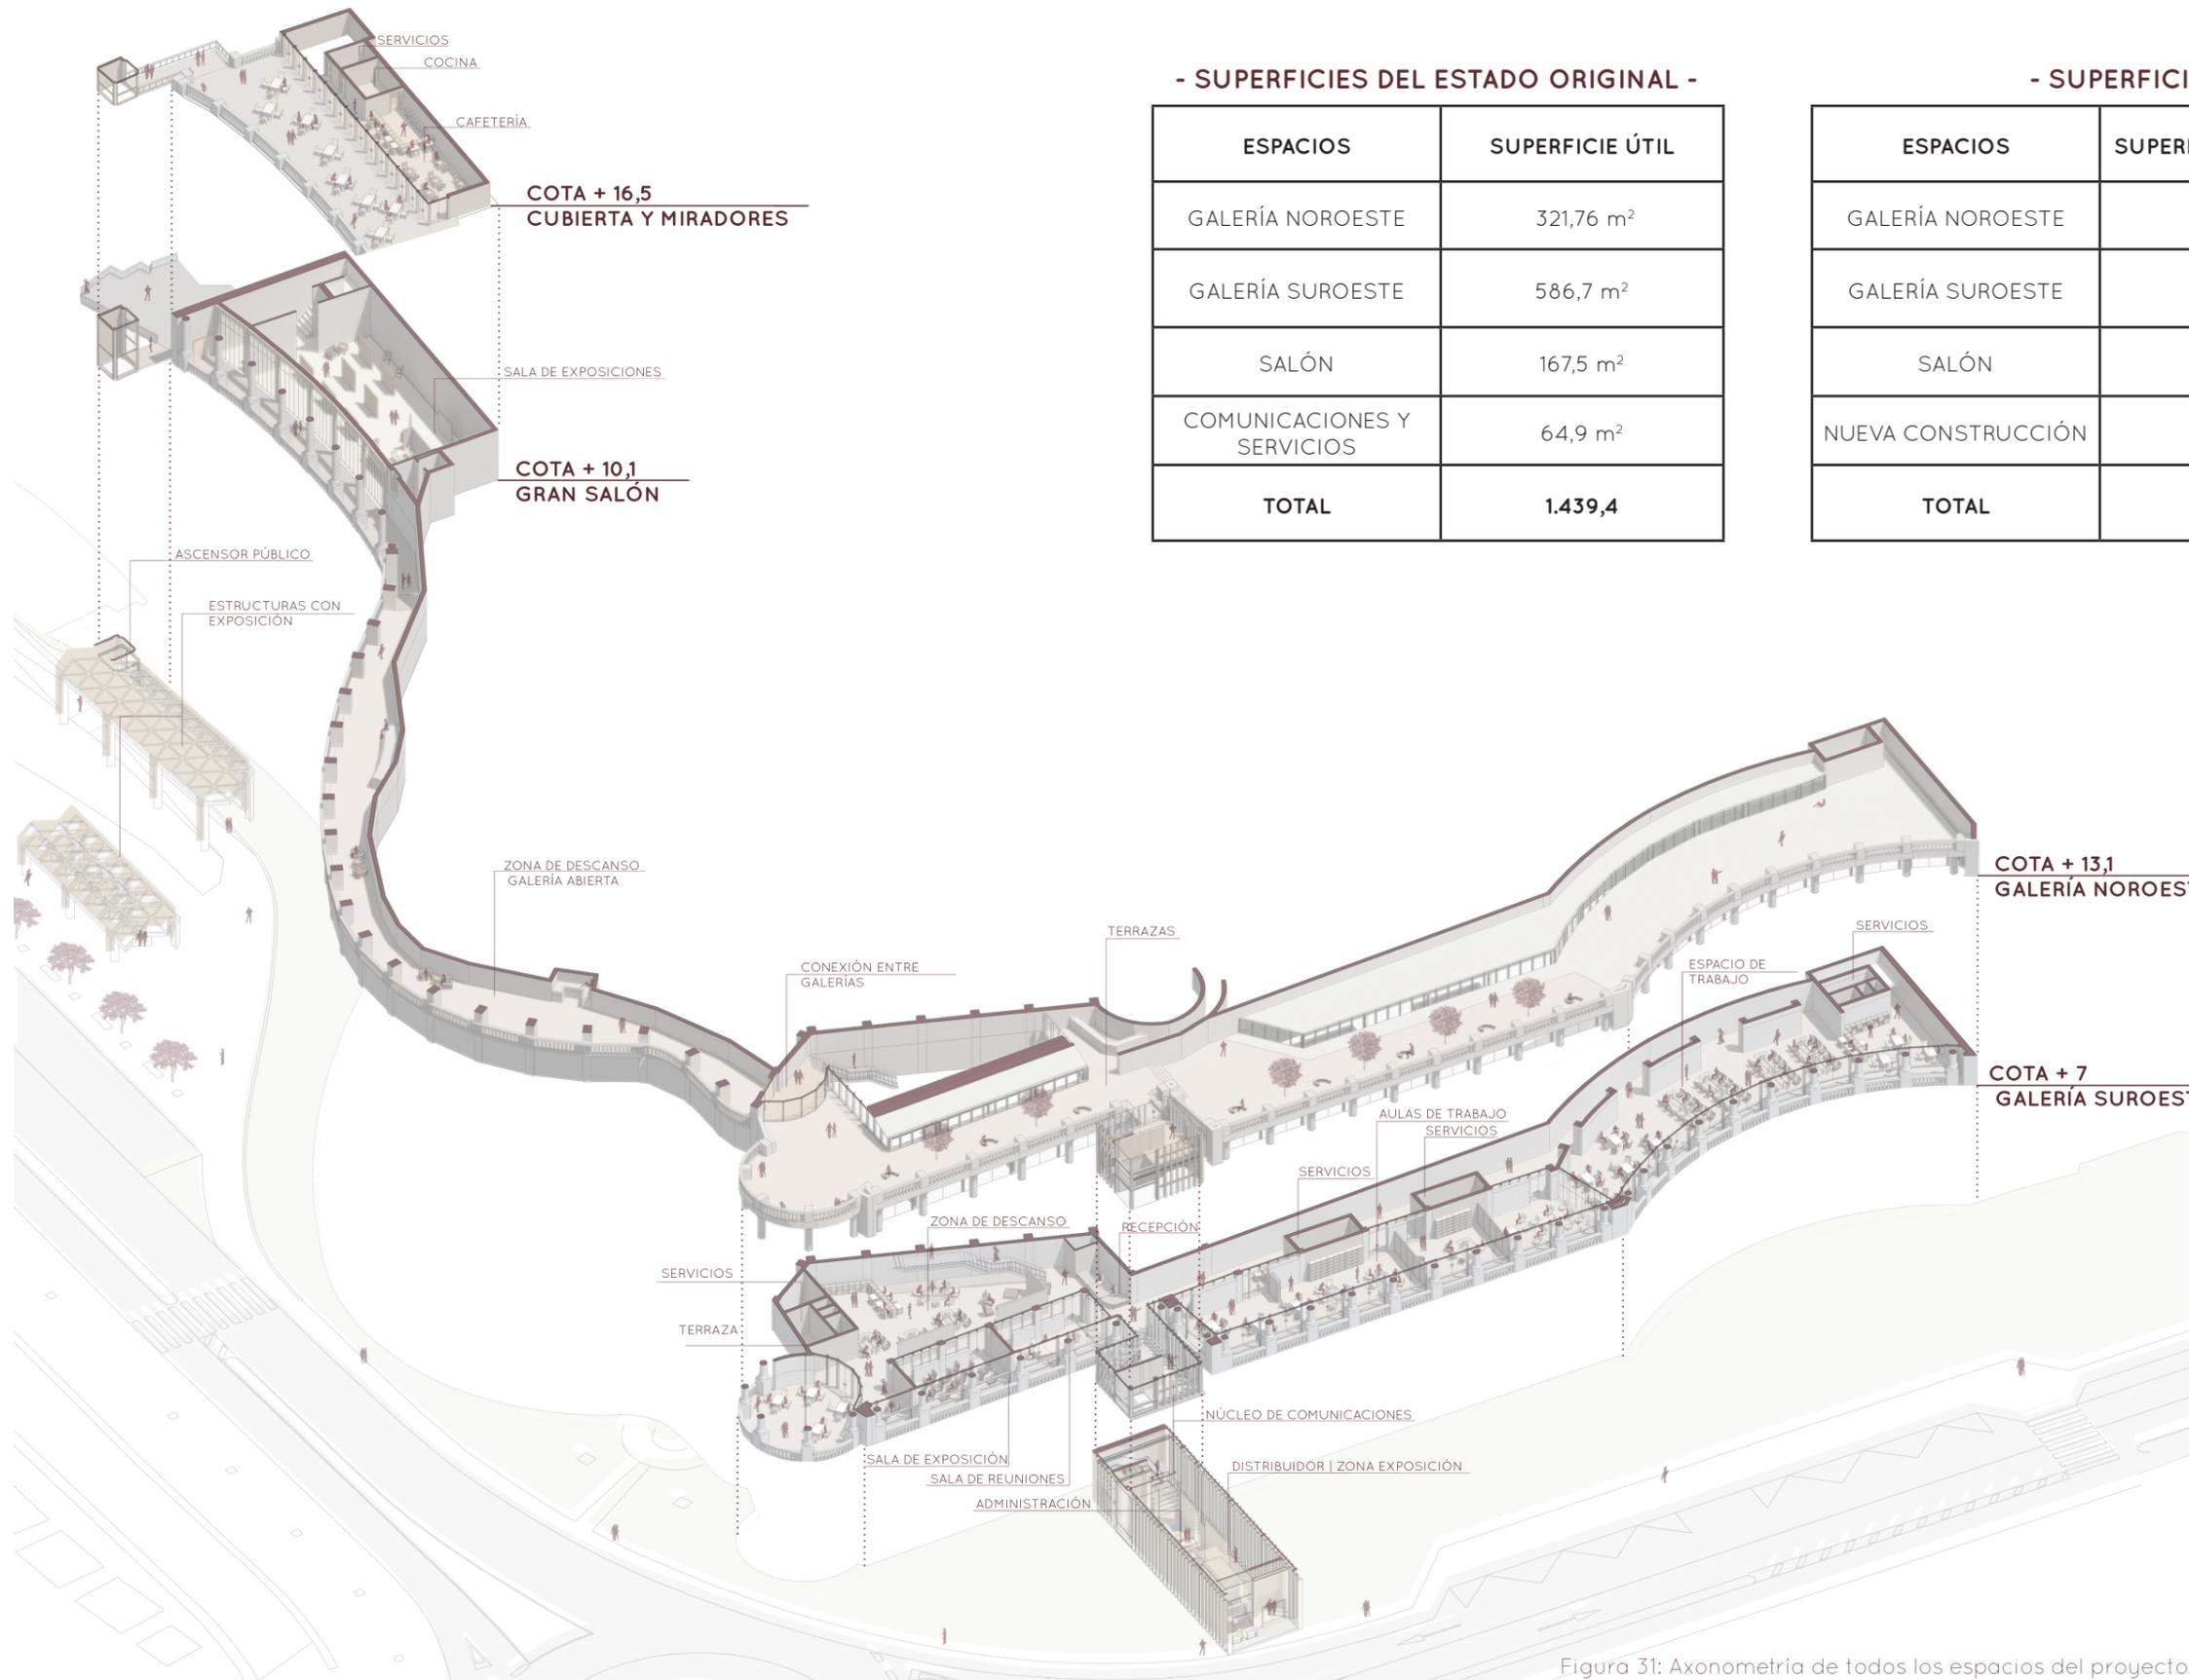
Figura 31: Axonometría de todos los espacios del proyecto.

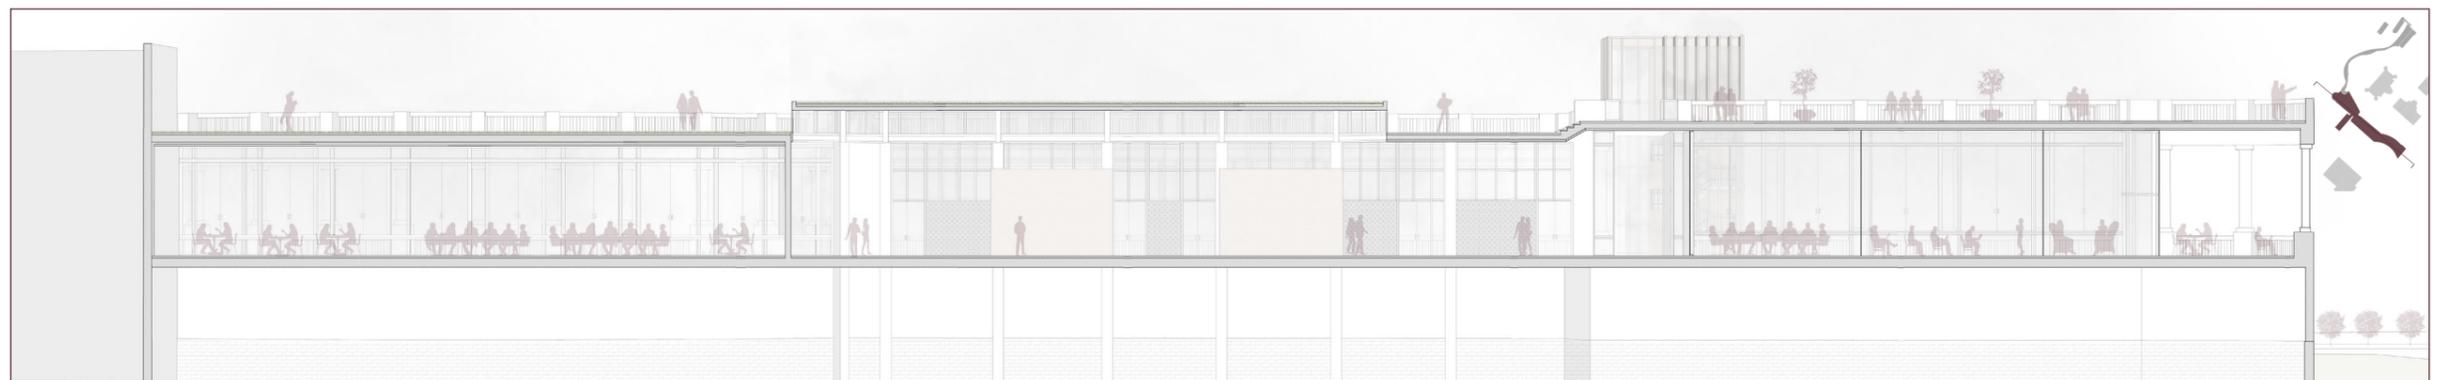
Figura 32: Sección fugada por el espacio coworking en la galería suroeste.

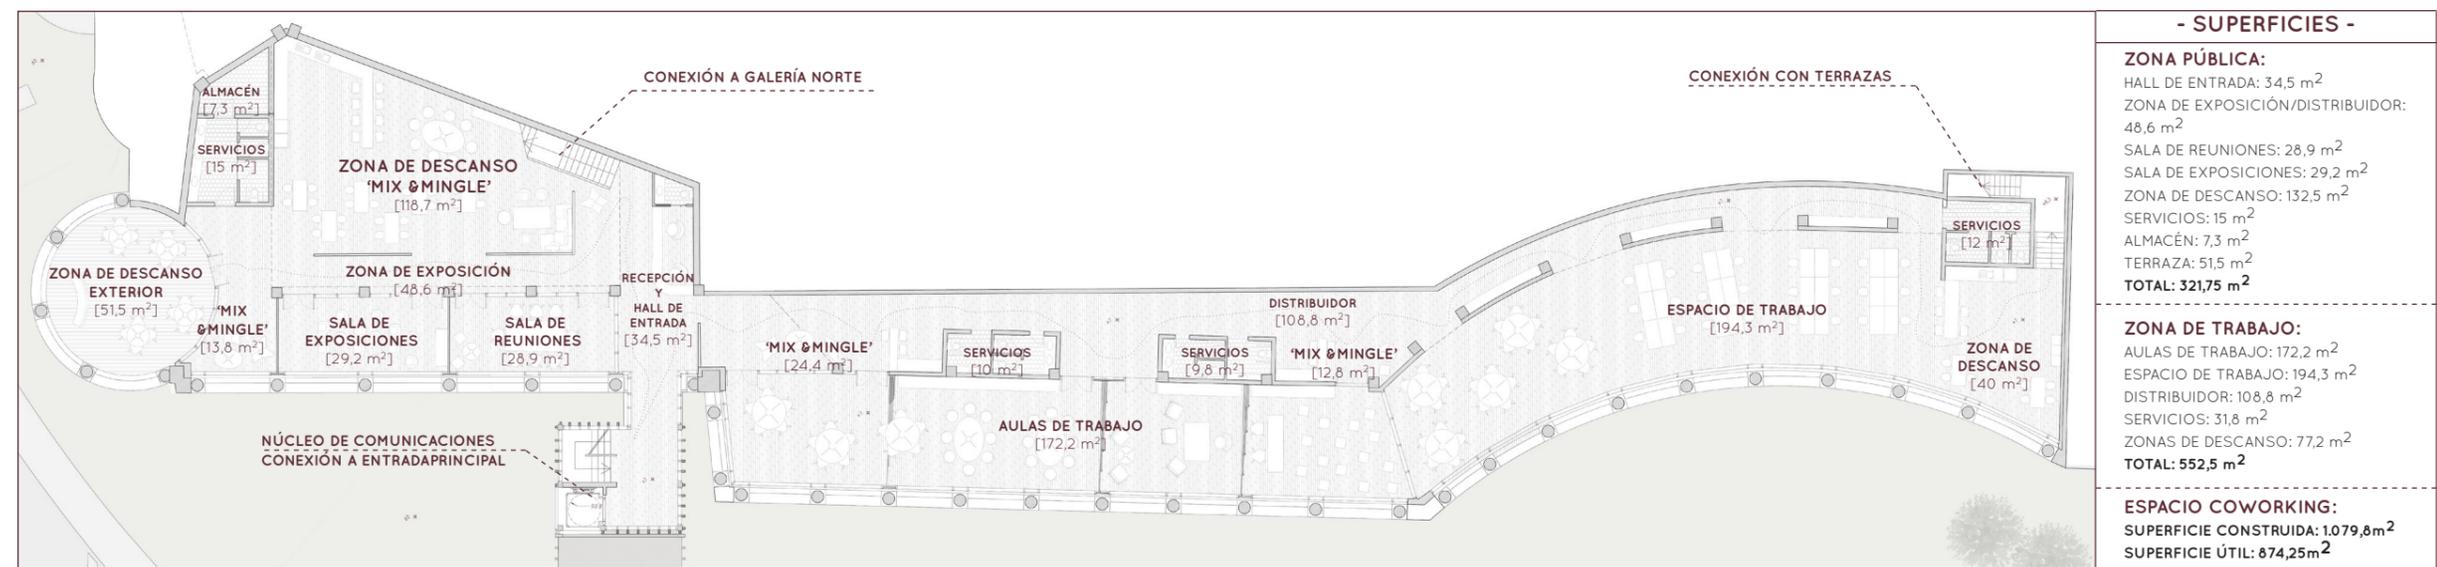
Figura 33: Planta y programa del espacio coworking en la galería suroeste.

La **entrada** principal divide el coworking en **dos zonas**: un área más **pública**, en la región que **conecta con la galería noroeste y las terrazas**; y, otra área más dedicada al **trabajo**, bajo la terraza más baja.

La **zona pública** da la bienvenida con una **recepción** y un pequeño hall de entrada con un **área expositiva** que se expande, creando un **distribuidor** que recorre toda el área hasta llegar a una **terrace exterior**. A un lado del distribuidor se encuentran dos **salas permanentes**, pensadas como zona de reuniones y zona de exposiciones, para los **eventos más habituales**. Estas salas se encuentran **próximas a la entrada principal** y un poco **alejados del espacio de trabajo**, para no molestar a las personas que están trabajando. Frente a ellas, se abre un **espacio de doble altura** que es el punto clave en las zonas coworking, la denominada **área 'mix & mingle'**. Se trata del lugar de

El **área de trabajo**, al otro lado de la entrada, se divide a su vez en **dos zonas conectadas** por un **distribuidor** pegado al muro de contención. Este pasillo está formado por los espacios de servicios en la primera zona y por muros con estanterías y libros en la segunda, conectando toda el área y abriéndose para dar paso a la **entrada a las diferentes estancias y a pequeñas zonas de 'mix & mingle'**. El primer espacio de trabajo está formado por una **gran sala cerrada** hacia el pasillo, que está **dividida mediante paneles móviles** que permiten crear aulas de diferente tamaño, según las **necesidades del momento**. La segunda zona, por el contrario, es **diáfana** generando un **gran espacio abierto e ininterrumpido** completamente **flexible y multifuncional**. Esta zona finaliza con la escalera que sube hasta las terrazas, una zona de servicios y una pequeña zona de descanso vinculada al área de trabajo.

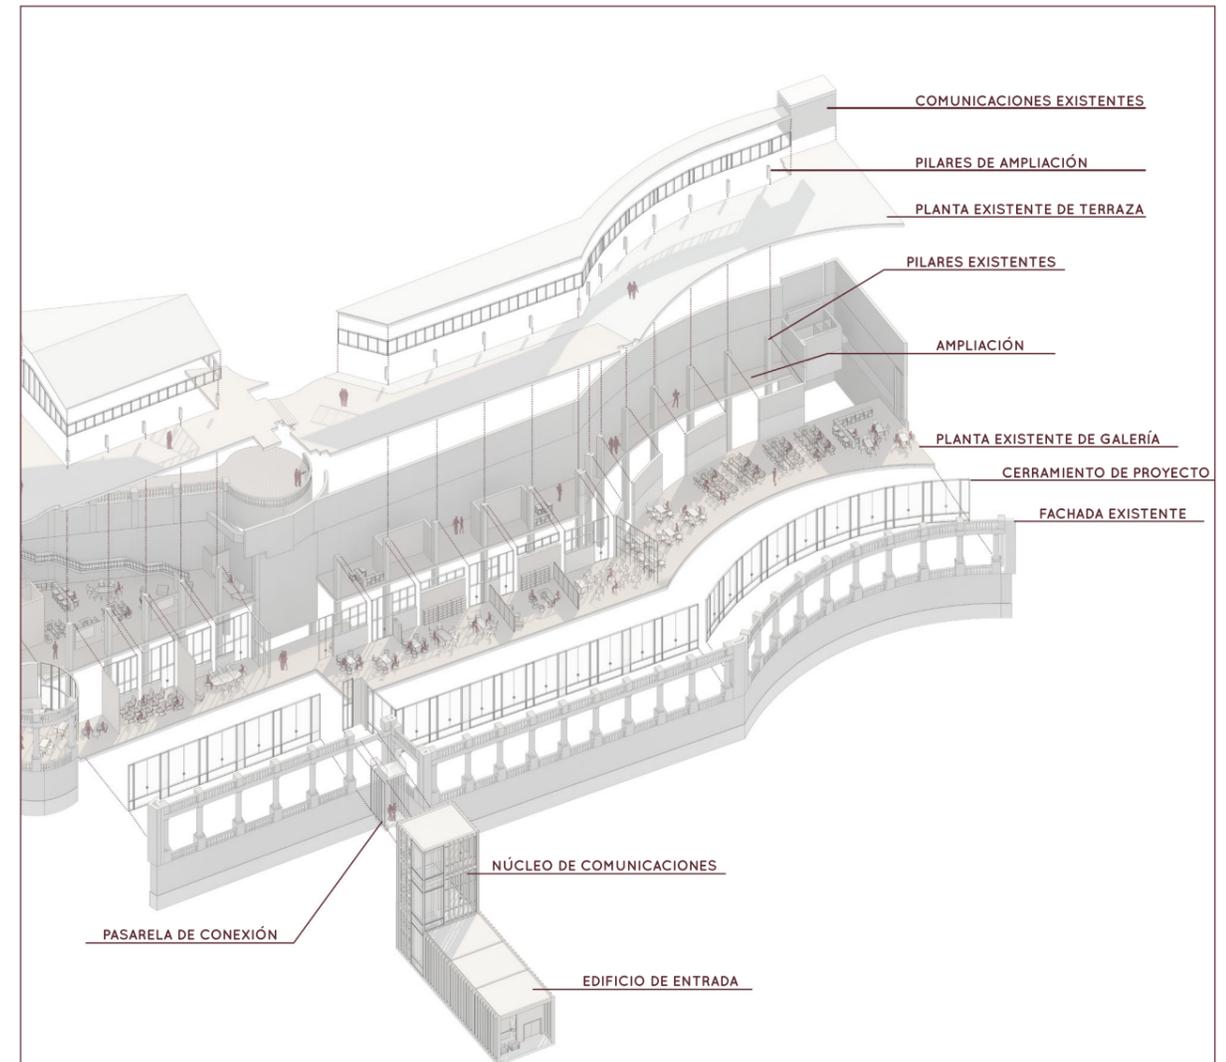
Figura 34: Axonometría desplegable del estado actual y ampliación y cerramiento de la galería suroeste.

La **ampliación de la galería suroeste** es la intervención más **invasiva** en el proyecto. Es la única parte que necesita de la **demolición** de una parte del **edificio original** para poder efectuar el proyecto. A pesar de ello, intenta **incidir lo menos posible** en la **galería afectando** principalmente a la **terrace superior** a la misma.

En la **puesta en valor** realizada en el edificio se ha concluido que la **estructura** del edificio es **estable**, por lo que **se mantiene** la **estructura original** de hormigón armado en la **galería suroeste**. Para realizar la **ampliación** se necesitan **alargar los pilares** existentes empalmando un **pilar metálico** mediante pernos de anclaje, para que sobrepasen las terrazas y dejen pasar la luz.

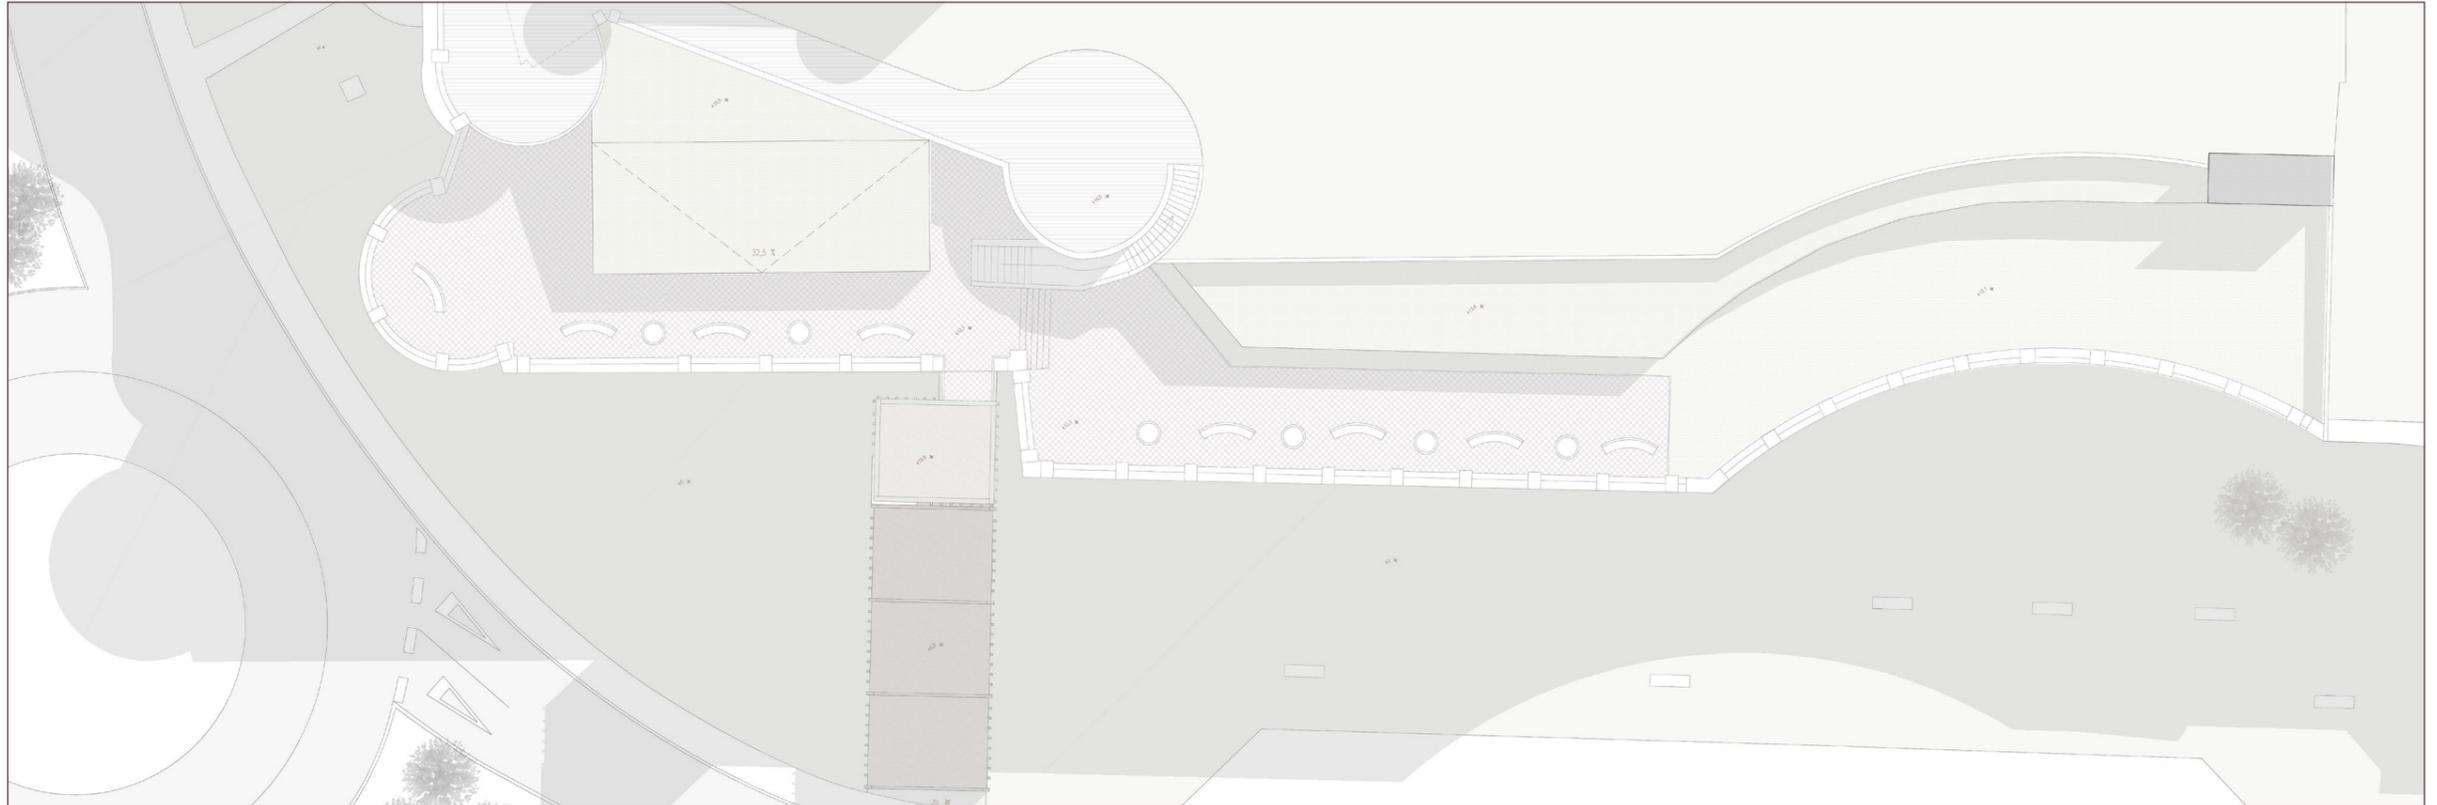
**PLANTA DE CUBIERTAS DEL EDIFICIO COWORKING\_COTA + 16,5**

Figura 35: Planta de cubiertas de la galería suroeste, con las cubiertas de la ampliación y las terrazas-cubierta del espacio coworking.

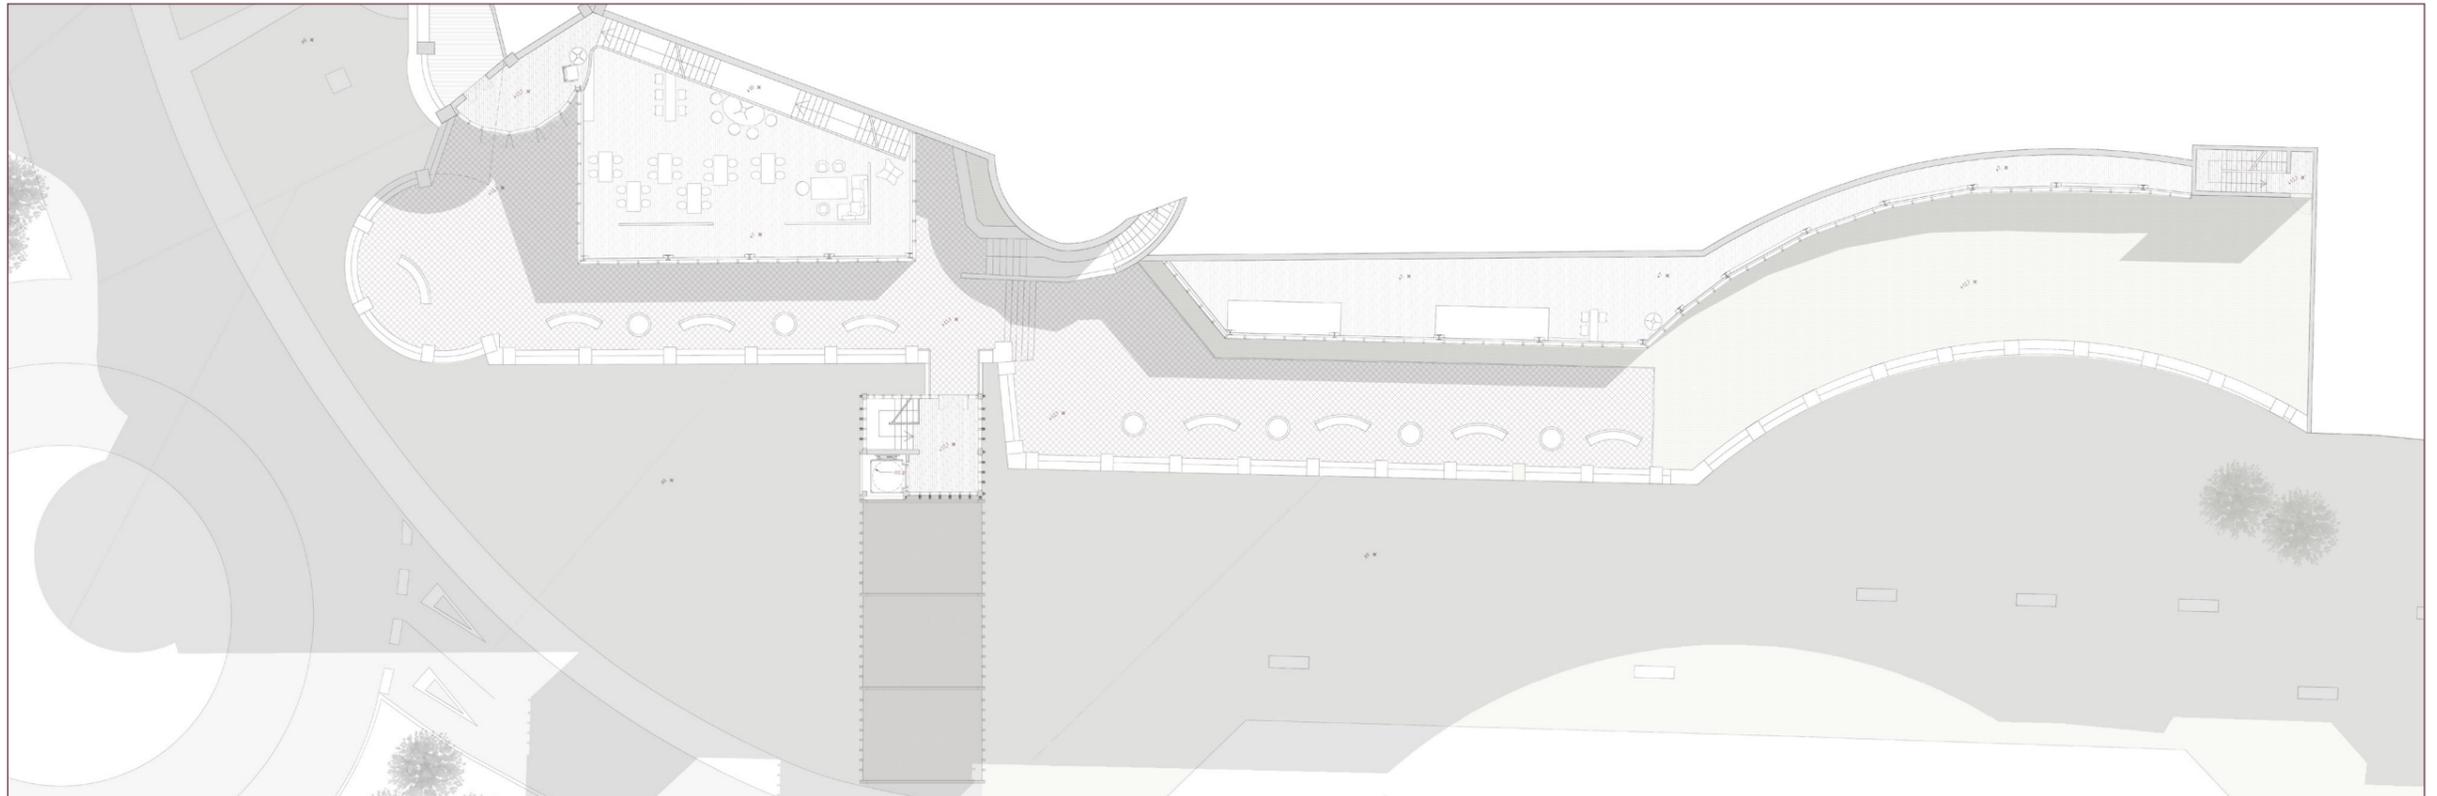
**PLANTA DE TERRAZAS DEL EDIFICIO COWORKING\_COTA + 12,1**

Figura 36: Planta de las terrazas sobre la galería suroeste, conexión entre el espacio coworking y la galería noroeste.

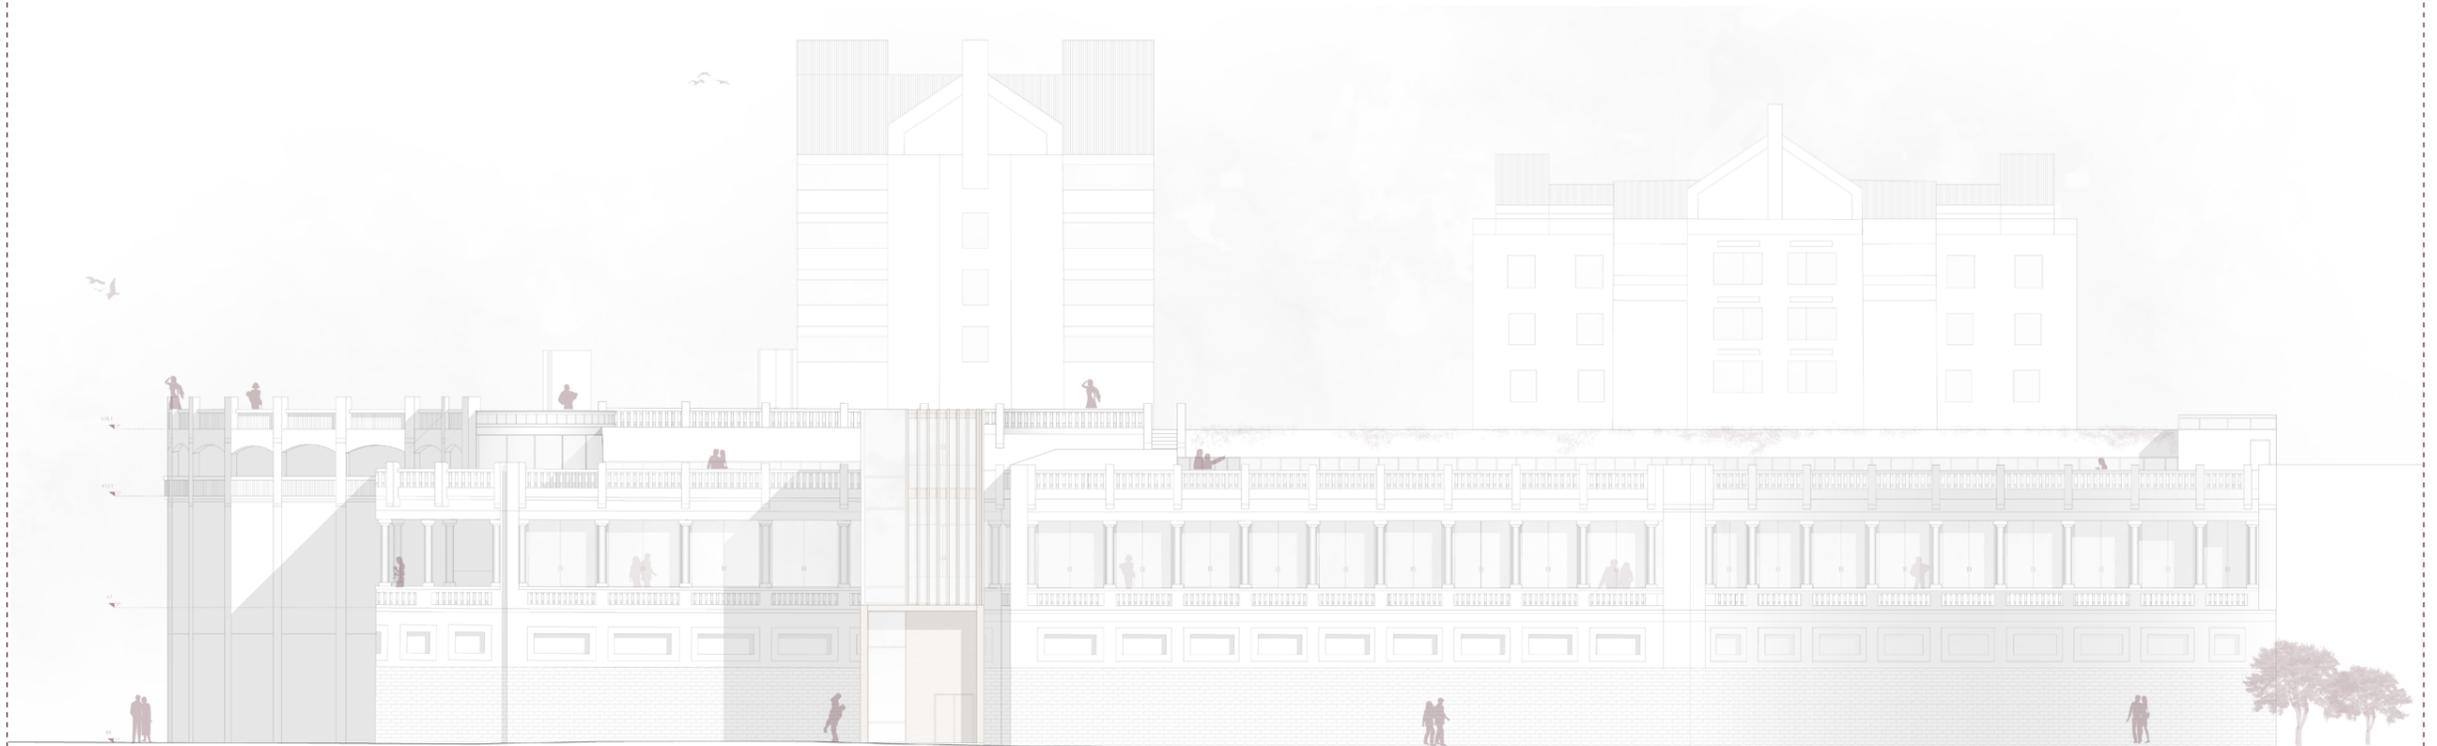
ALZADO SUROESTE

Figura 37: Alzado de la galería suroeste, con el edificio de entrada y el espacio coworking.

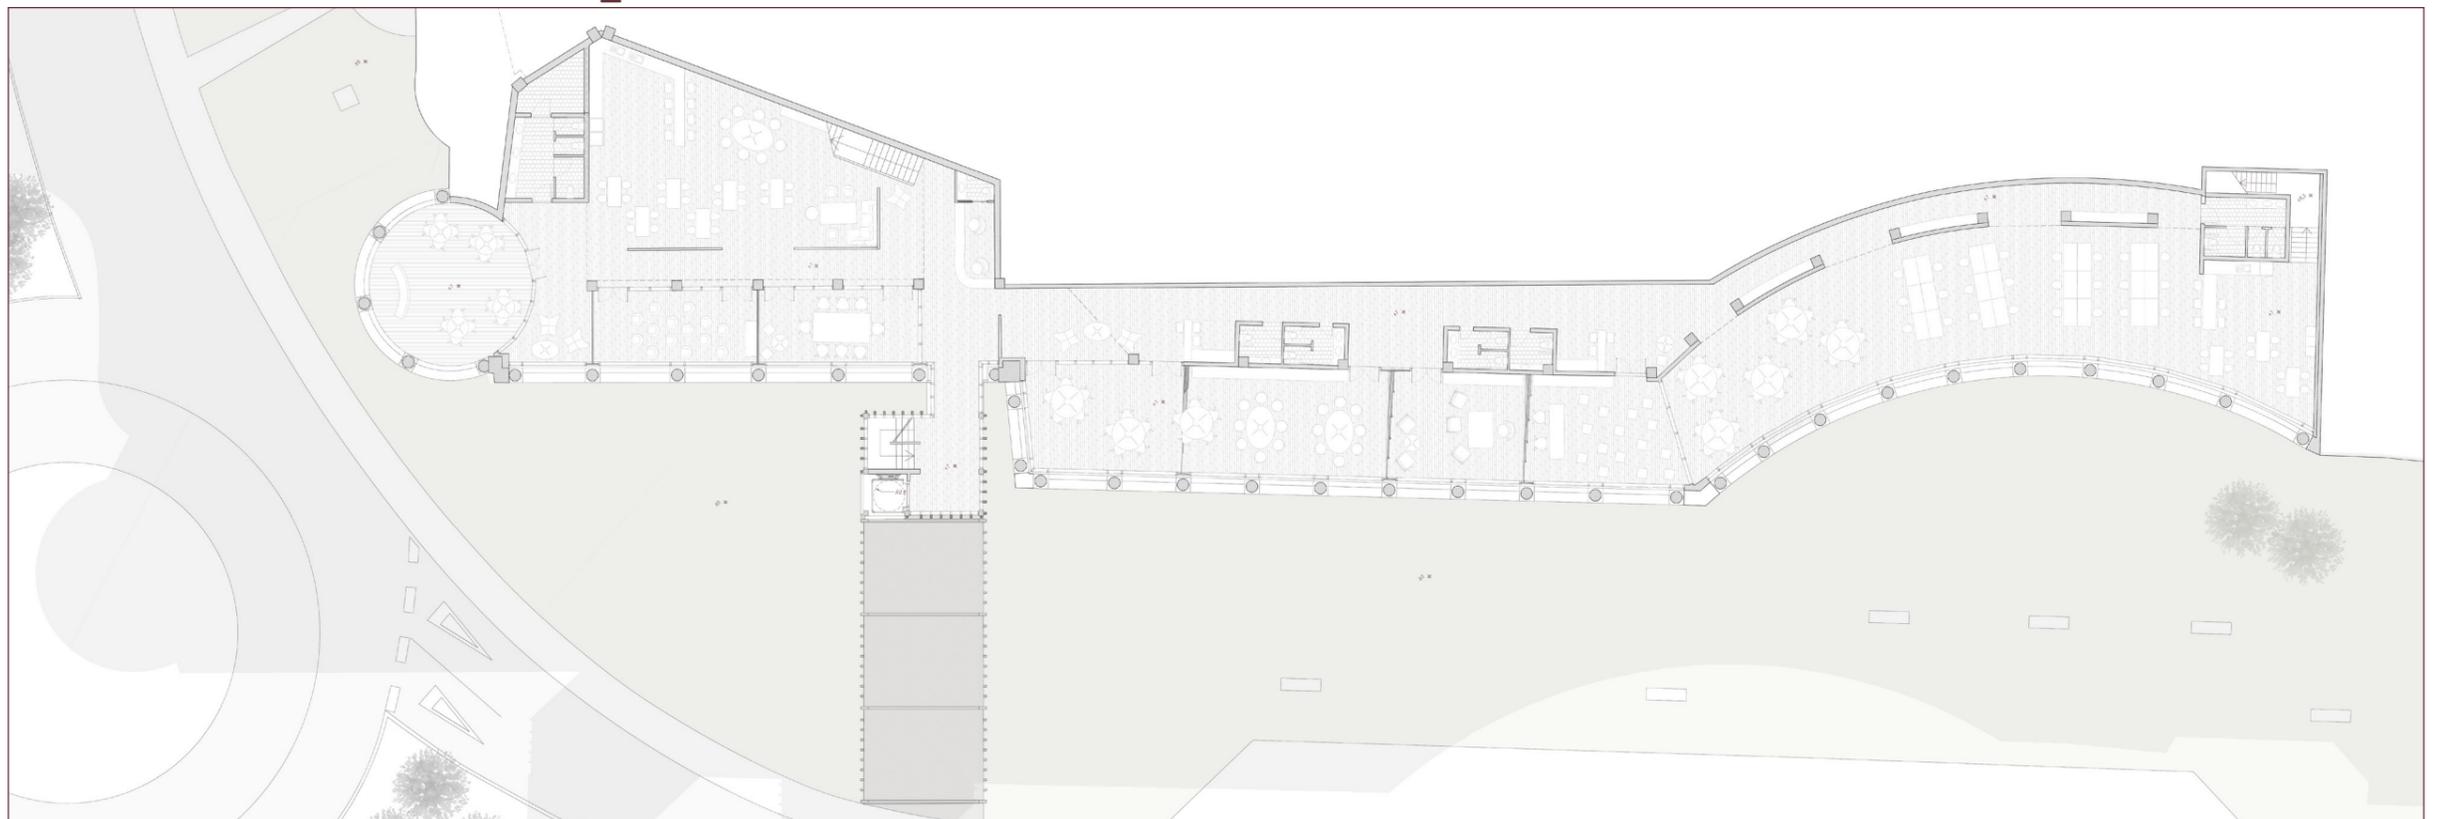
PLANTA DEL EDIFICIO COWORKING\_COTA + 7

Figura 38: Planta de la galería suroeste, donde se sitúa el espacio coworking.

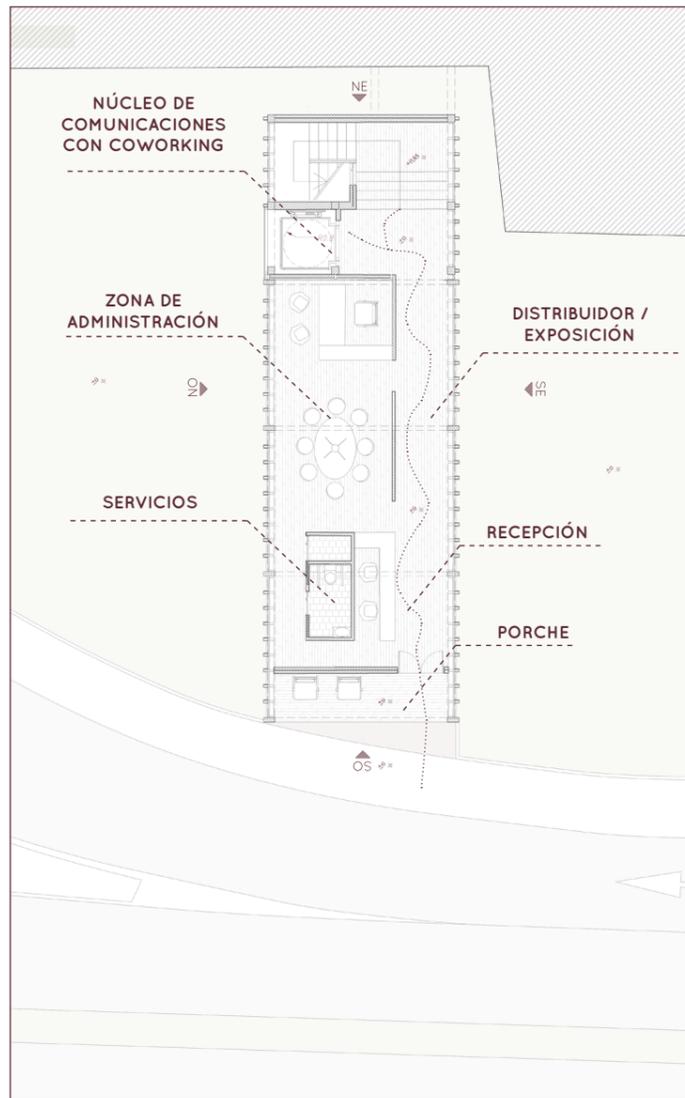
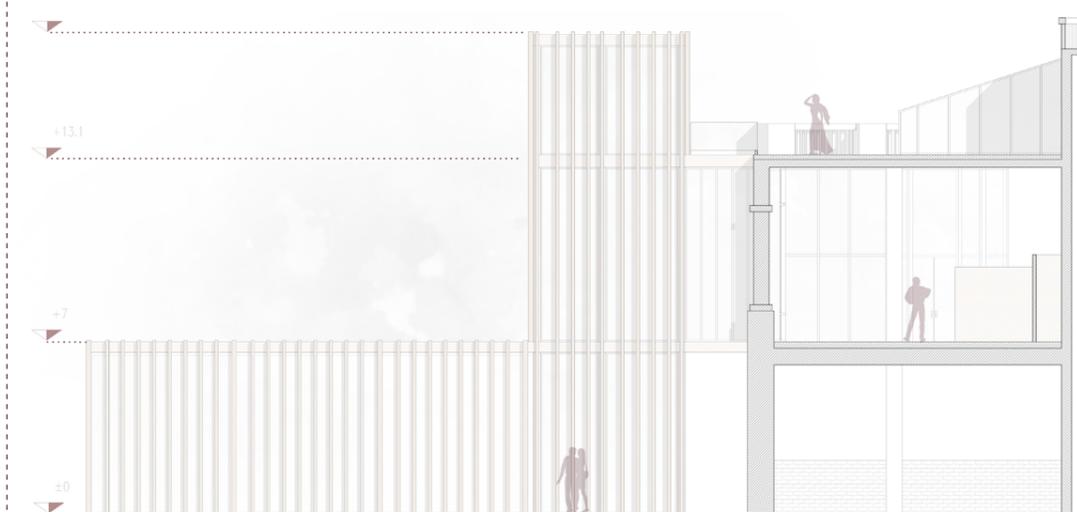
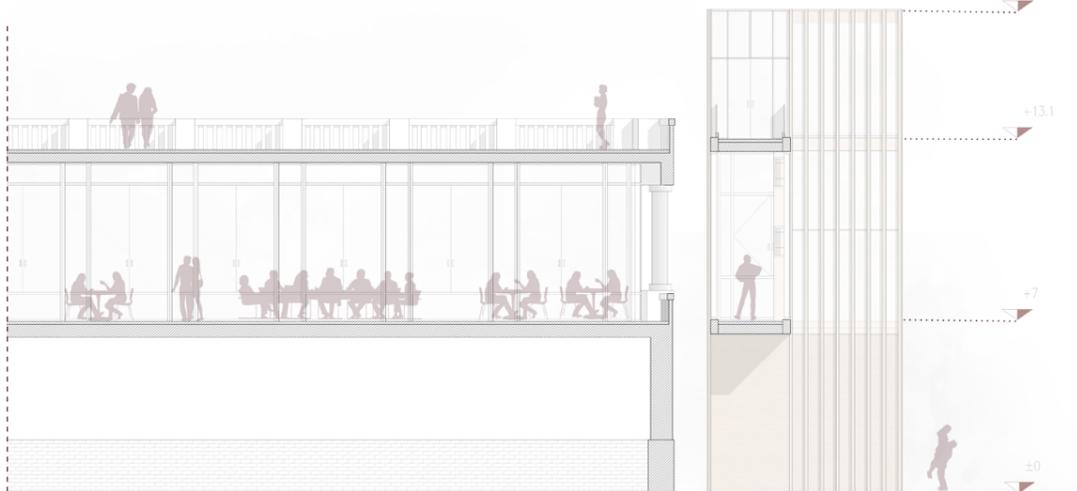
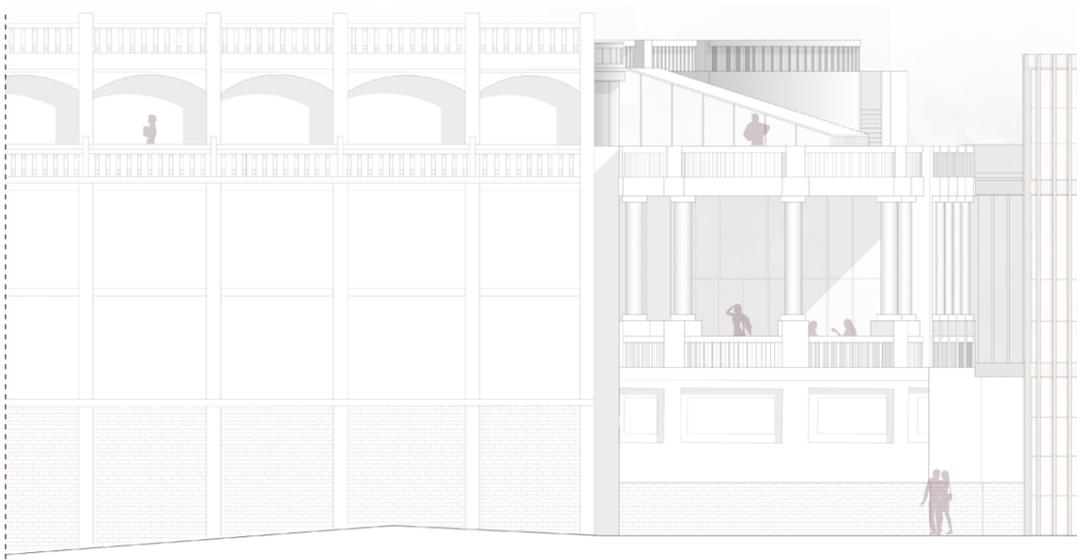
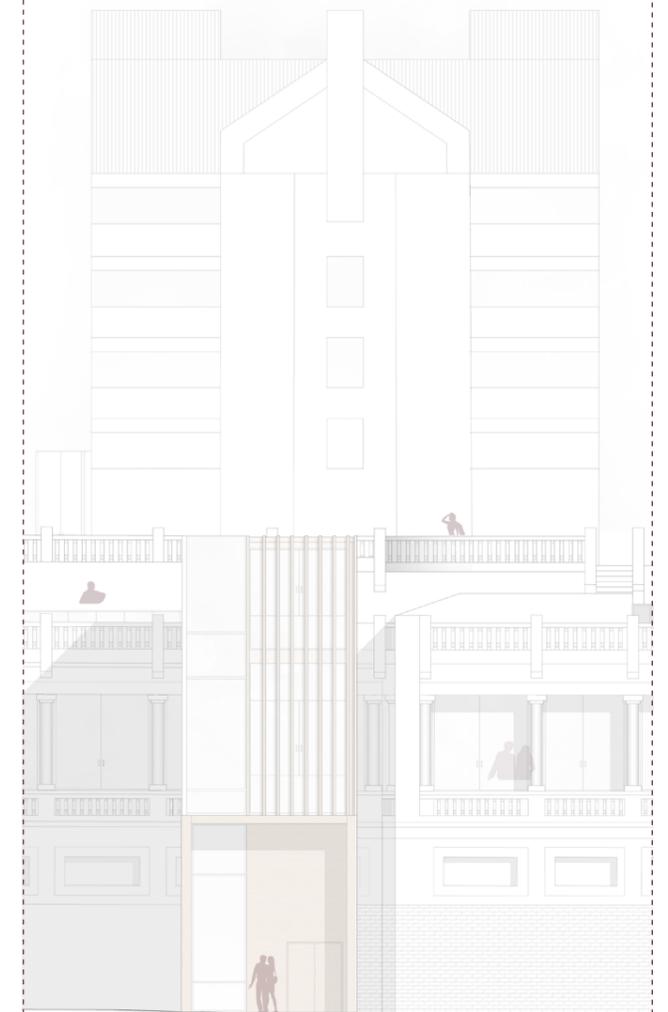
**PLANTA DE EDIFICIO DE ACCESO\_COTA 0**

Figura 48: Planta y alzados del edificio de entrada

Una estructura la conforma el núcleo de comunicaciones, con 6 pilares predimensionados en 25 x 25 cm, que dibujan el prisma rectangular de 16 metros de alto con las escaleras y el ascensor. Dentro de esta estructura se incorpora una pasarela de vidrio, para lo que se alargan las vigas de madera hasta morir en la fachada del edificio existente, en la terraza y en el acceso al coworking. El otro edificio es el acceso a pie de calle, un octaedro de 7 metros de altura, en línea con la galería sureste, con una estructura de 8 pilares predimensionados en 15 x 35 cm. Ambas estructuras son vistas tanto desde el interior como desde el exterior, componiendo una construcción sincera que deja ver como se une este nuevo edificio al existente.

Los cerramientos están compuestos por una doble fachada, con una primera hoja de vidrio y una protección al soleamiento formada por listones de madera. Los dos muros opacos que contiene el edificio, el acceso y la fachada trasera que da al muro, están formados por una subestructura ligera de montantes y travesaños que sostienen el cerramiento de madera. Por último, las cubiertas que sostienen las vigas de madera son planas, no-transitables y con un acabado de grava, siguiendo con los materiales naturales como la madera, que mimetizan el edificio con el entorno.
