# - GALERÍAS DE PUNTA BEGOÑA -

MEMORIA DEL TRABAJO DE FIN DE GRADO

## - SÍNTESIS DEL PROYECTO -

Para el desarrollo del Trabajo de Fin de Grado se plantea la **restauración** de las Galerías de Punta Begoña para la implementar un nuevo uso que permita su **reutilización** tras 80 de abandono.

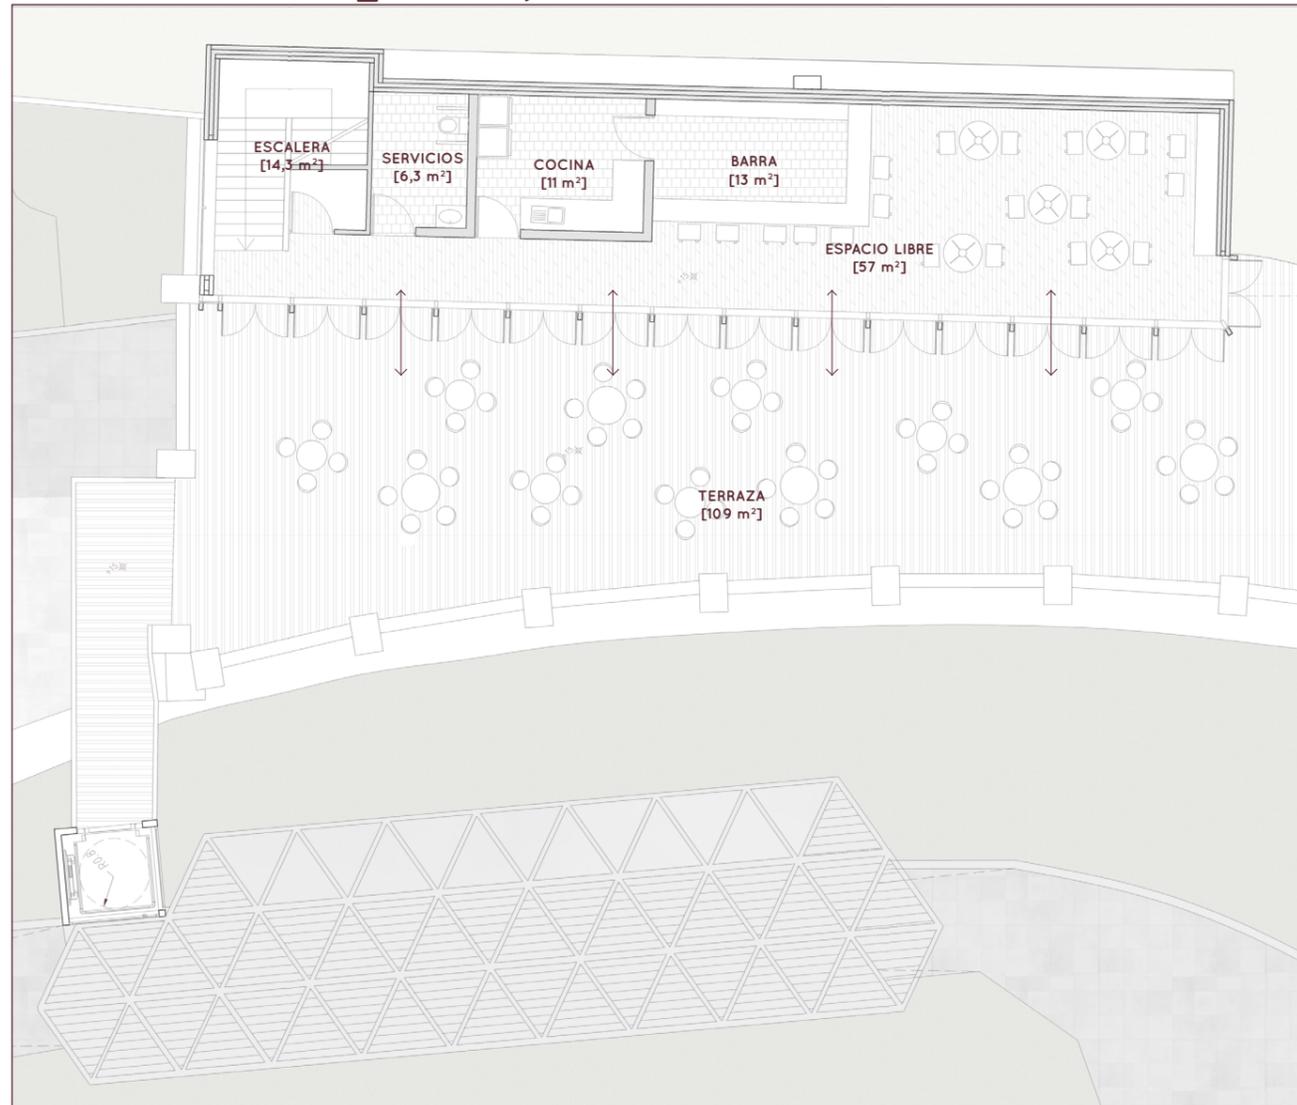
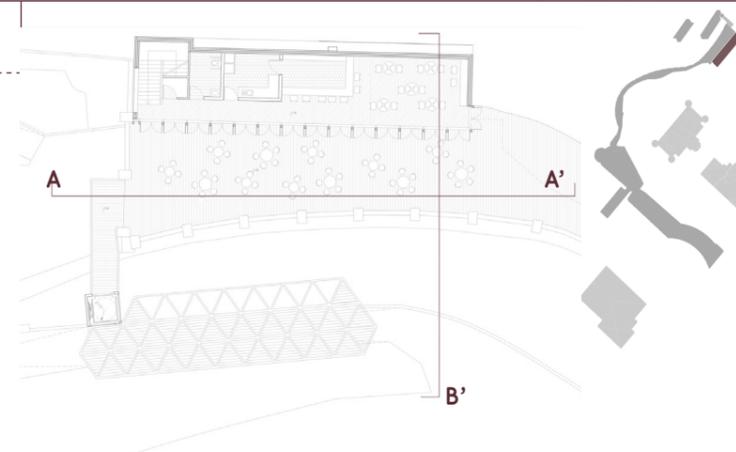
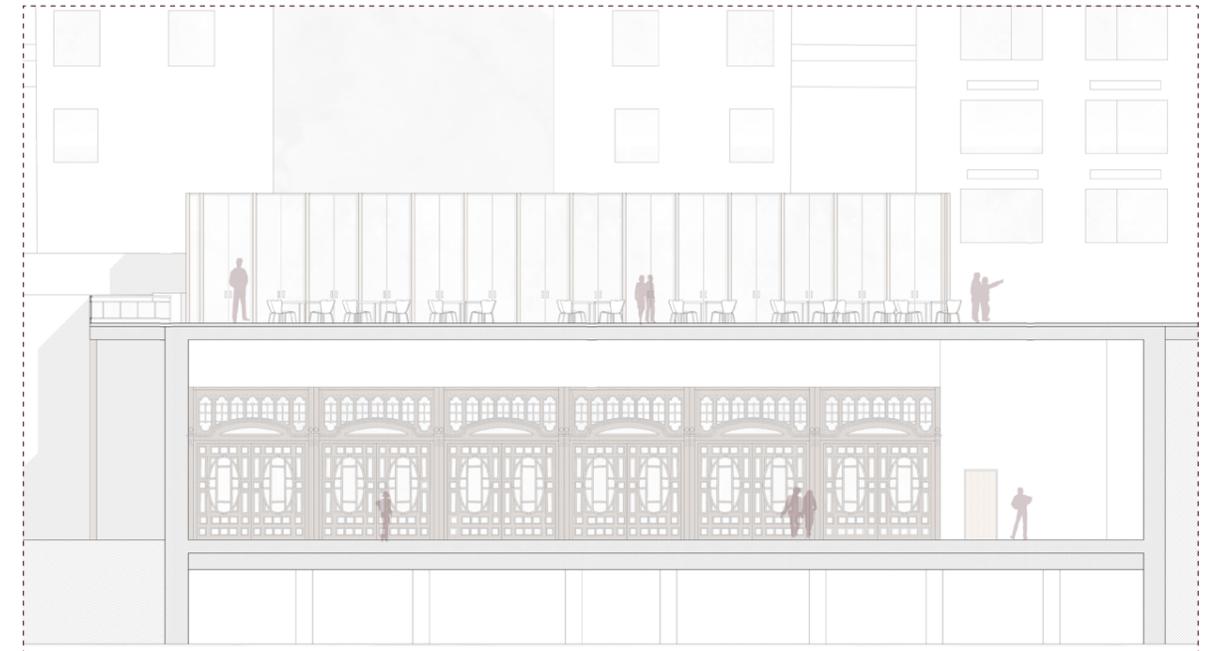
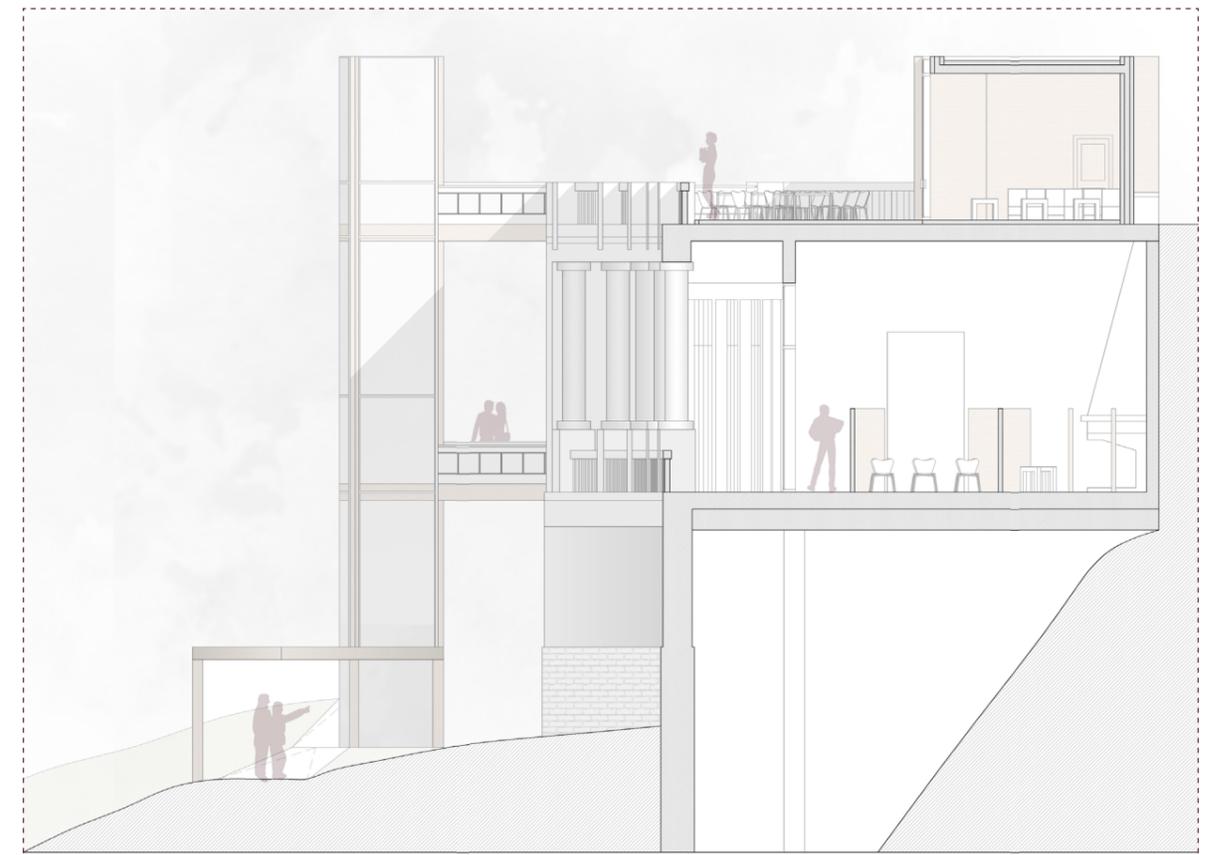
## PLANTA DE CAFETERIA\_COTA + 16,5

Figura 50: Planta, alzado y sección de la cafetería y el acceso en ascensor a la misma.

La cafetería está formada por una **estructura muraria** de paneles de **madera contralaminada (CLT)** que nacen desde el forjado del salón. Toda la estructura de CLT queda **vista** tanto desde el interior como desde el exterior, con un **acabado en madera** homogéneo. La **cubierta** también cuenta con un **forjado de CLT** y un **acabado de grava**, como en el edificio de entrada, armonizando todo el conjunto. La **fachada principal**, es un **muro cortina** que se abre completamente al exterior, con una **protección al sol** de **listones de madera**.

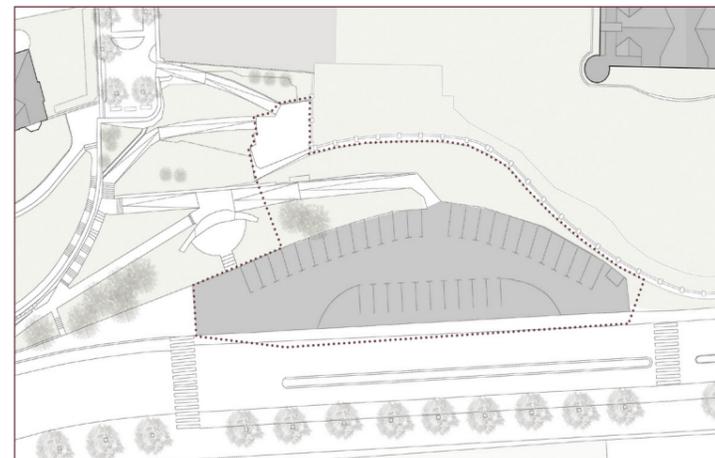
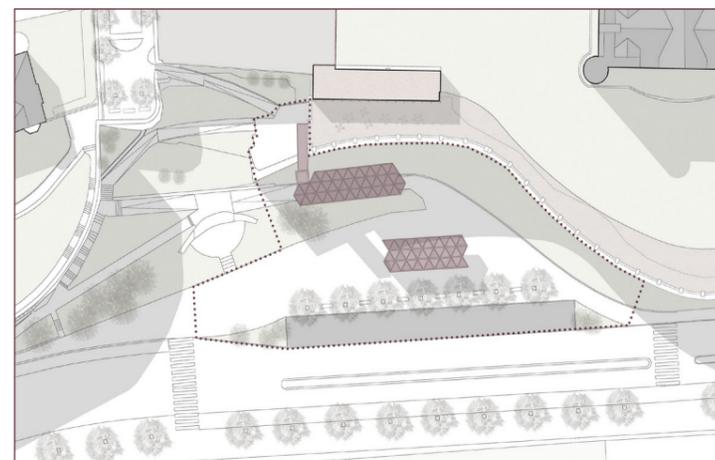
Figura 51: Comparación del estado actual y el proyectado en la intervención en el acceso noreste.

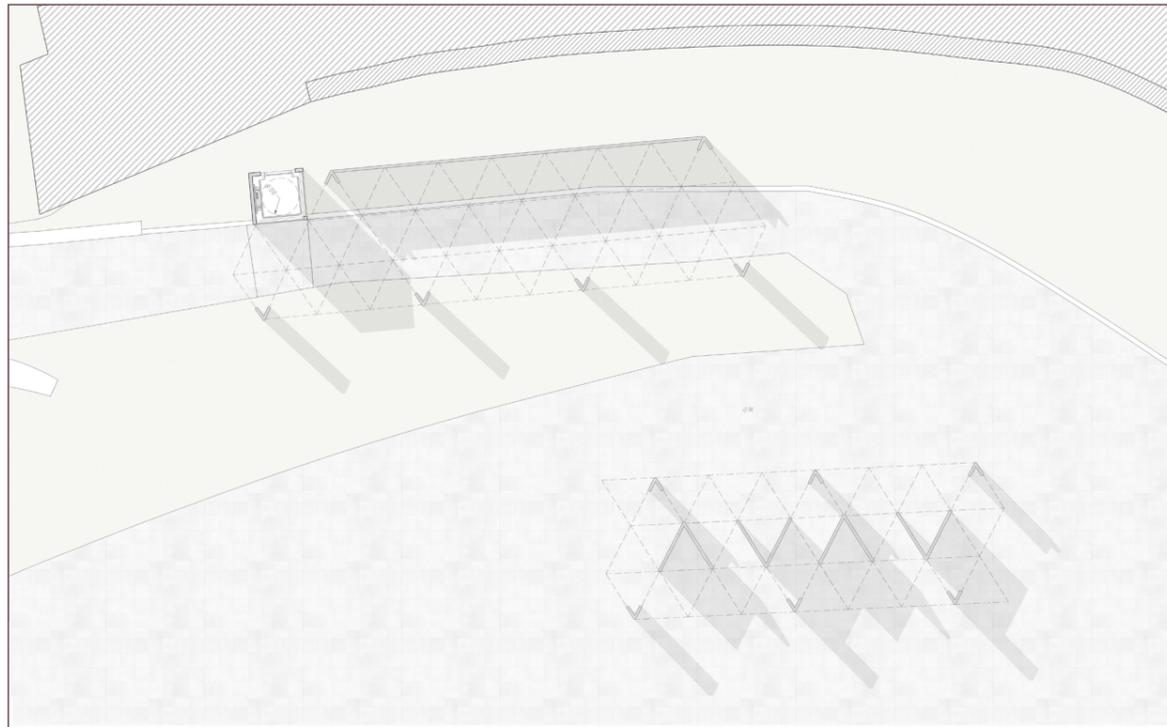
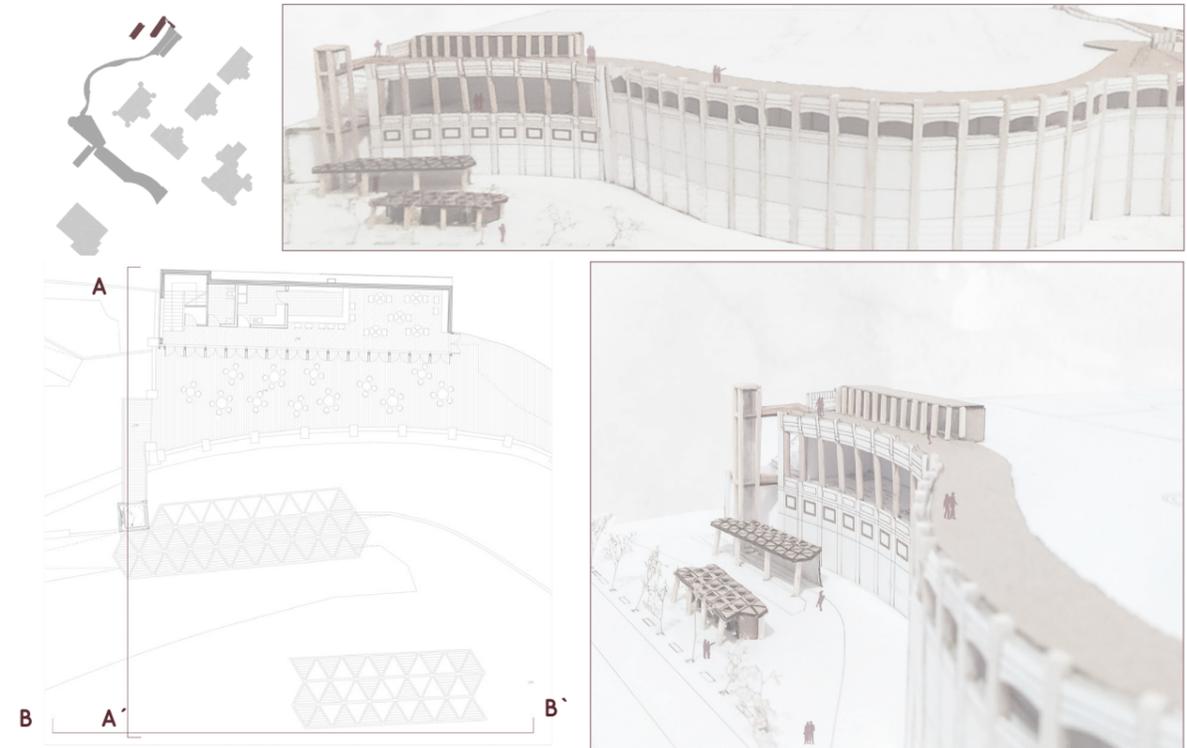
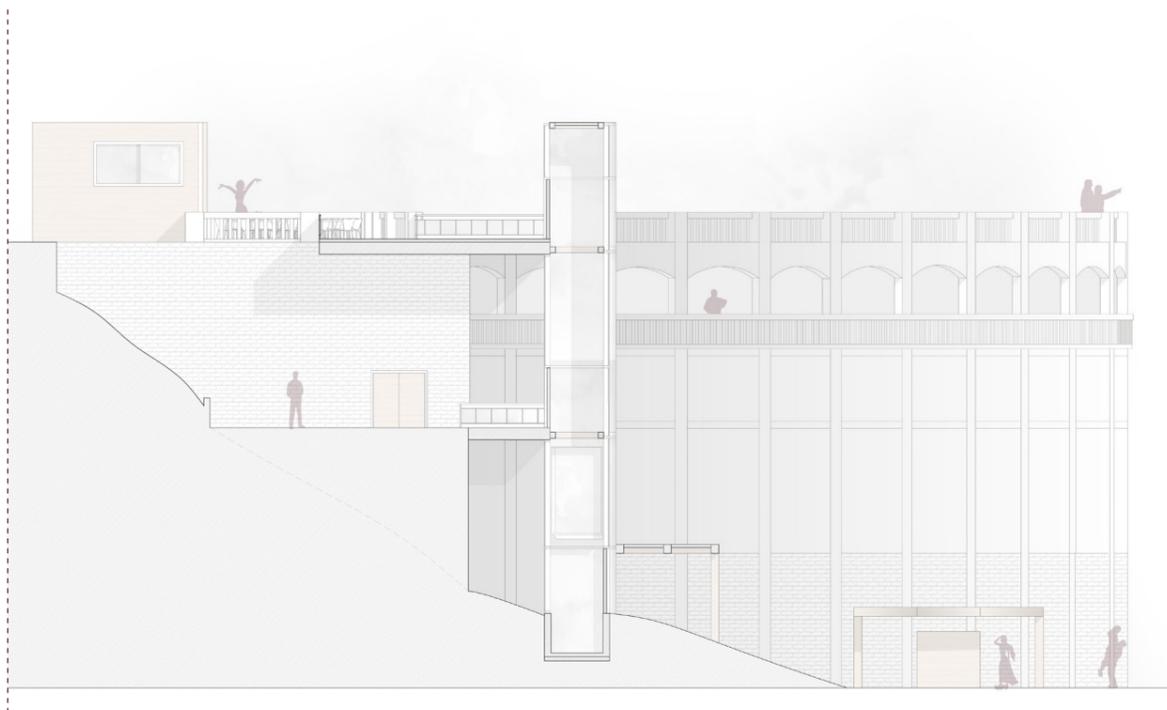
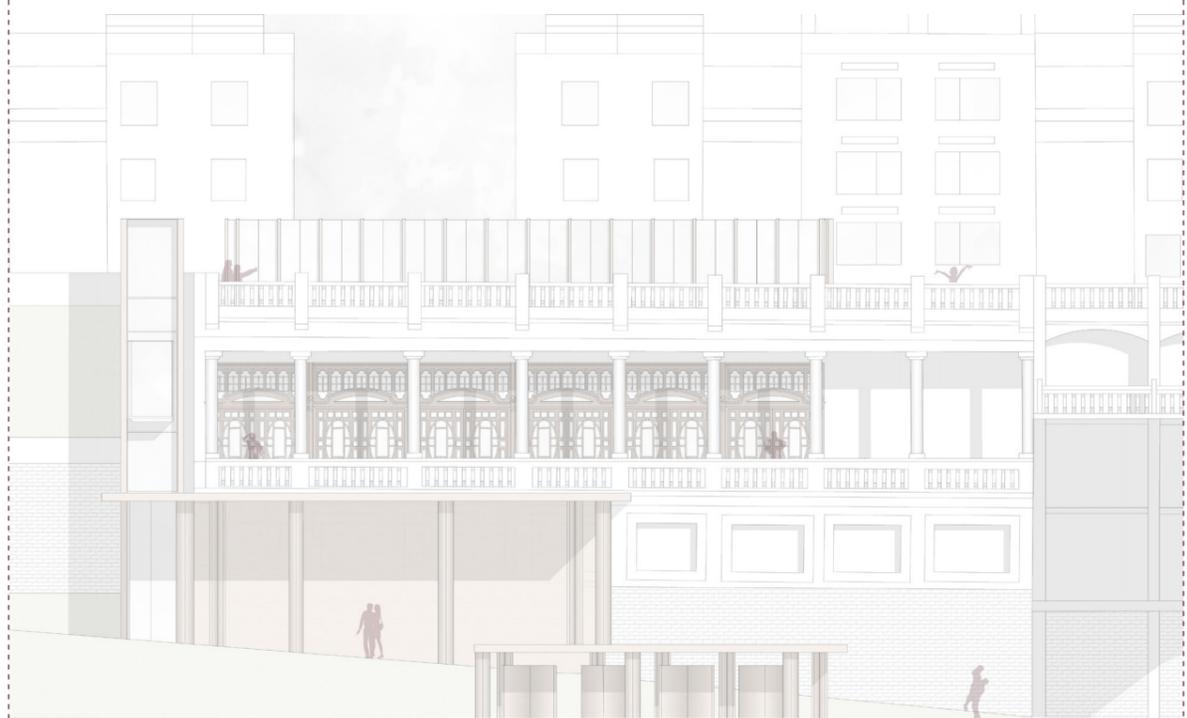
PLANTA BJA DE ESTRUCTURAS\_COTA 0

Figura 52: Planta, alzado y sección de acceso noroeste con estructuras de exposición.

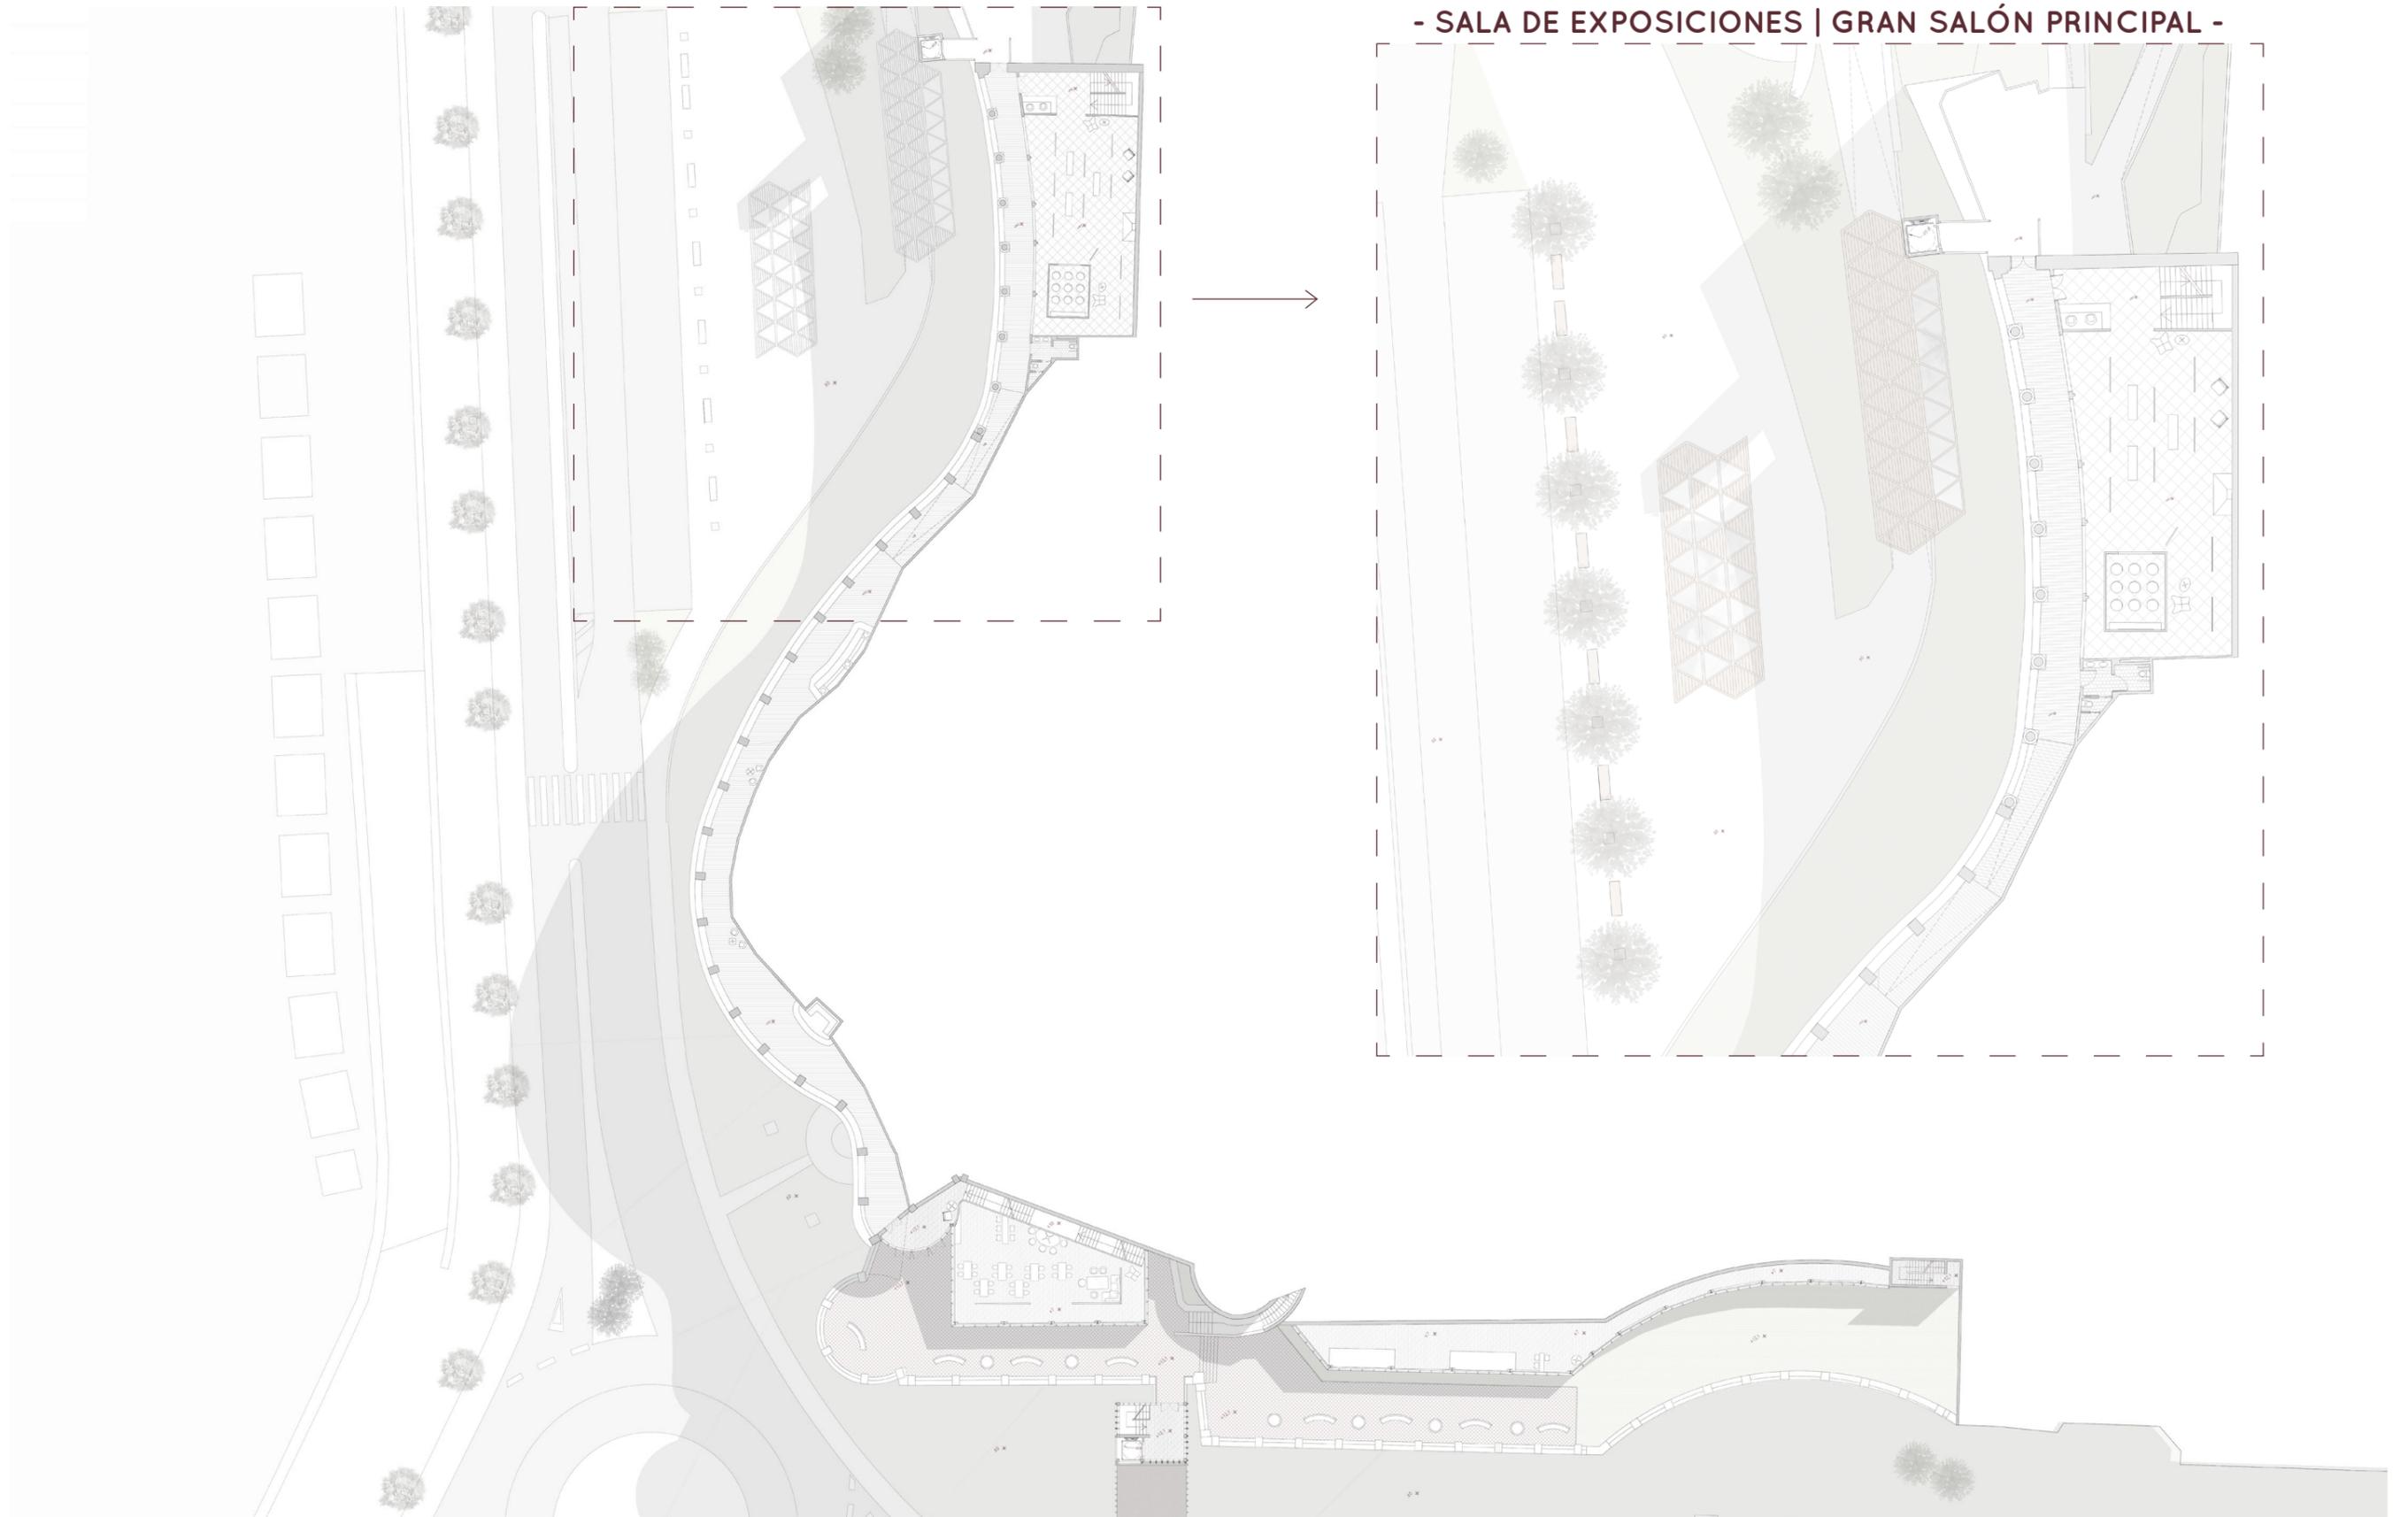
Figura 54: Planta general de conexión entre galerías y detalle de salón de exposición y estructuras con la exposición sobre el patrimonio.

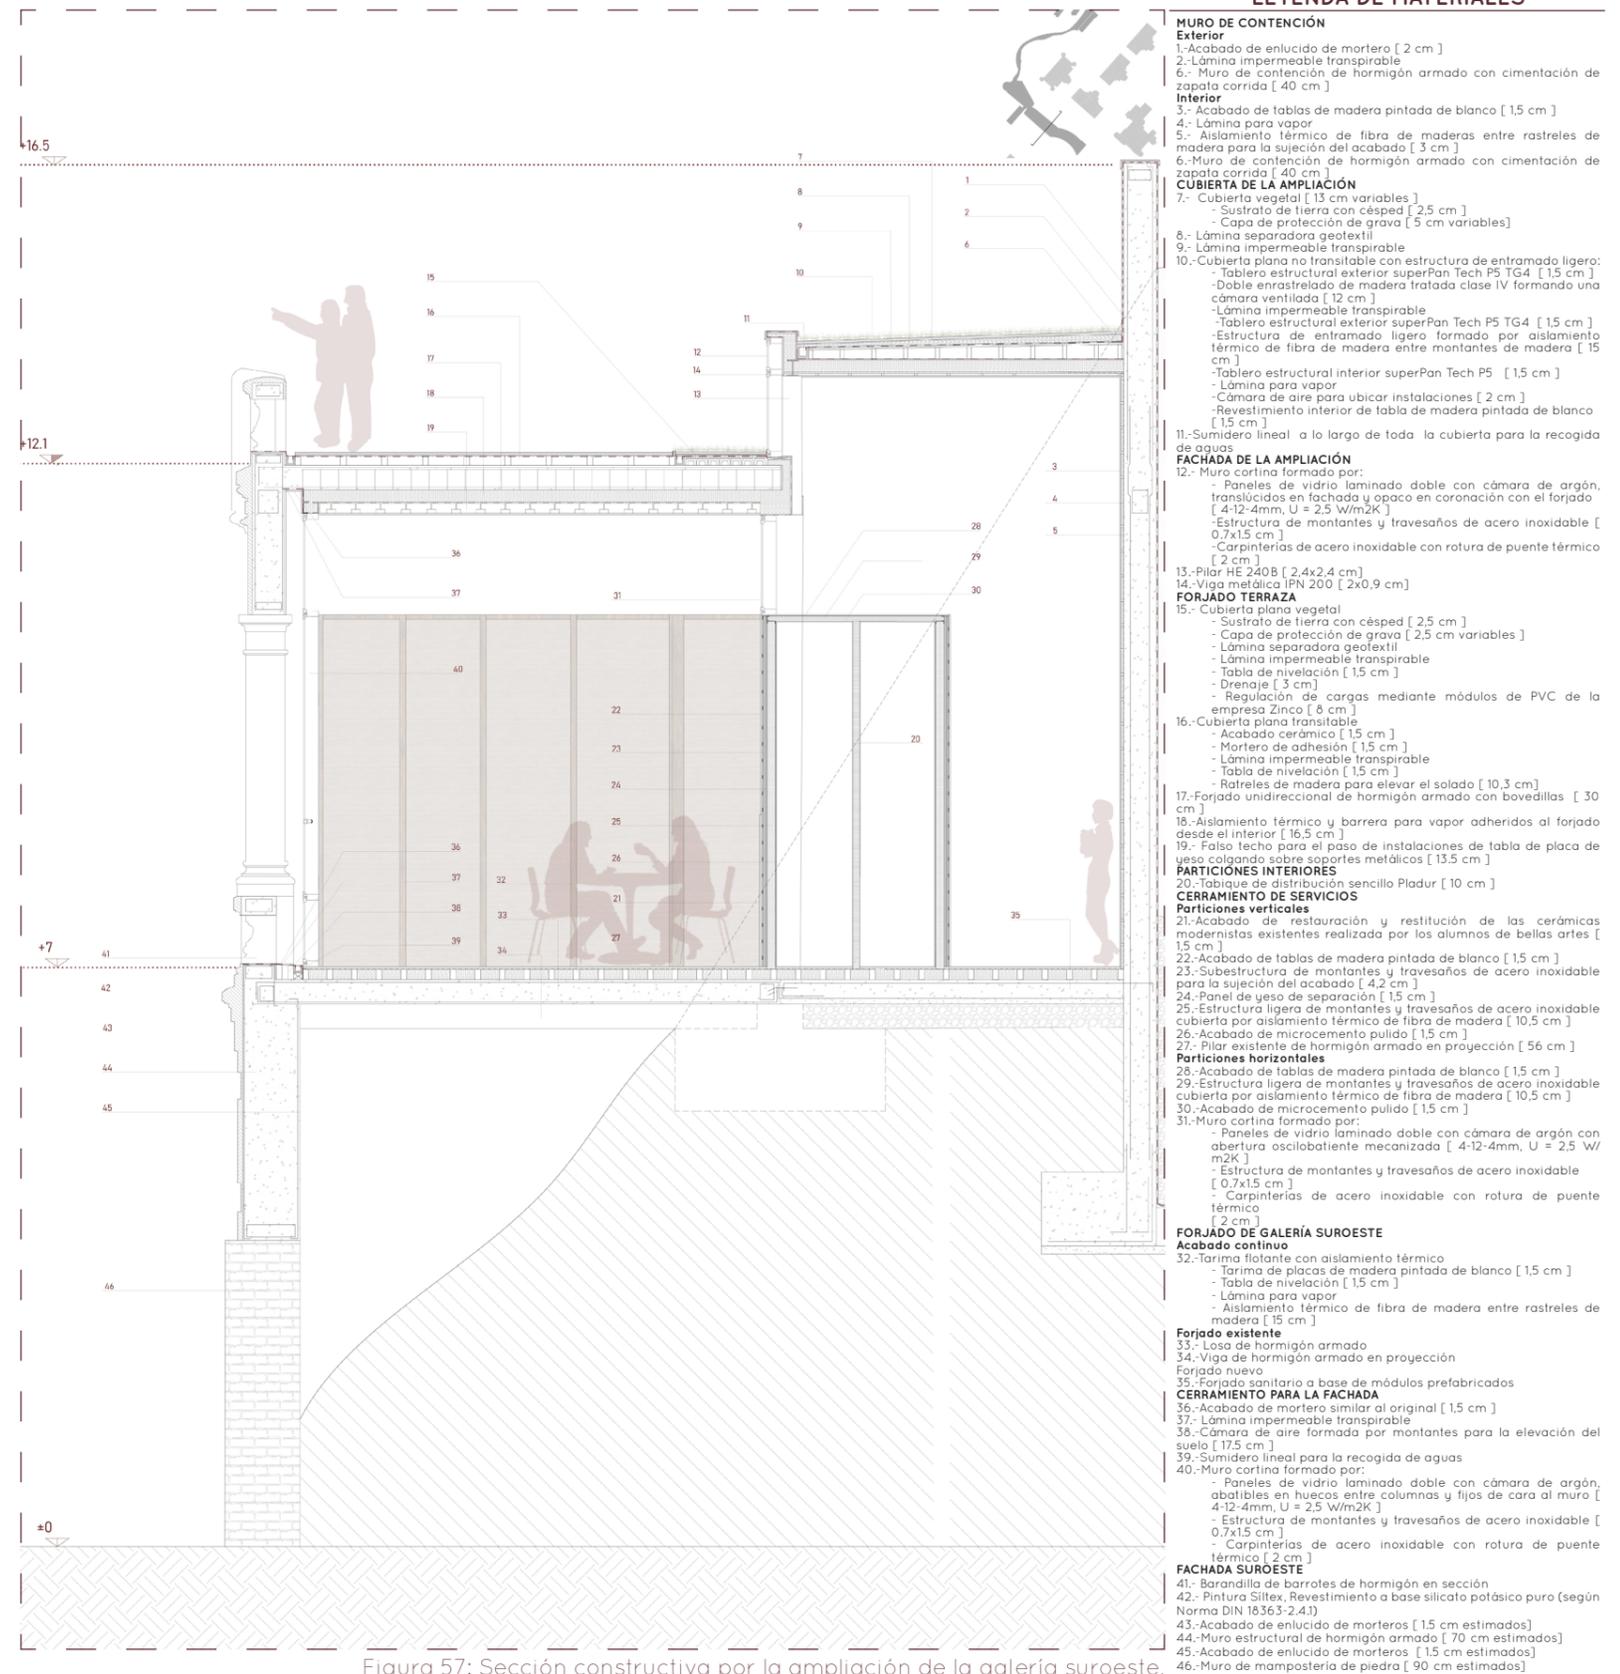
Figura 57: Sección constructiva por la ampliación de la galería suroeste.

Para seguir con la idea de la **nueva construcción en madera**, se utiliza **aislamiento con fibra de madera** que, además, cuenta con una **gran capacidad térmica** e innumerables ventajas. Se trata de un método de aislamiento compuesto por **fibras de madera con sales de boro**, que le proporcionan las **propiedades ignífugas, insecticidas y antifúngicas**.

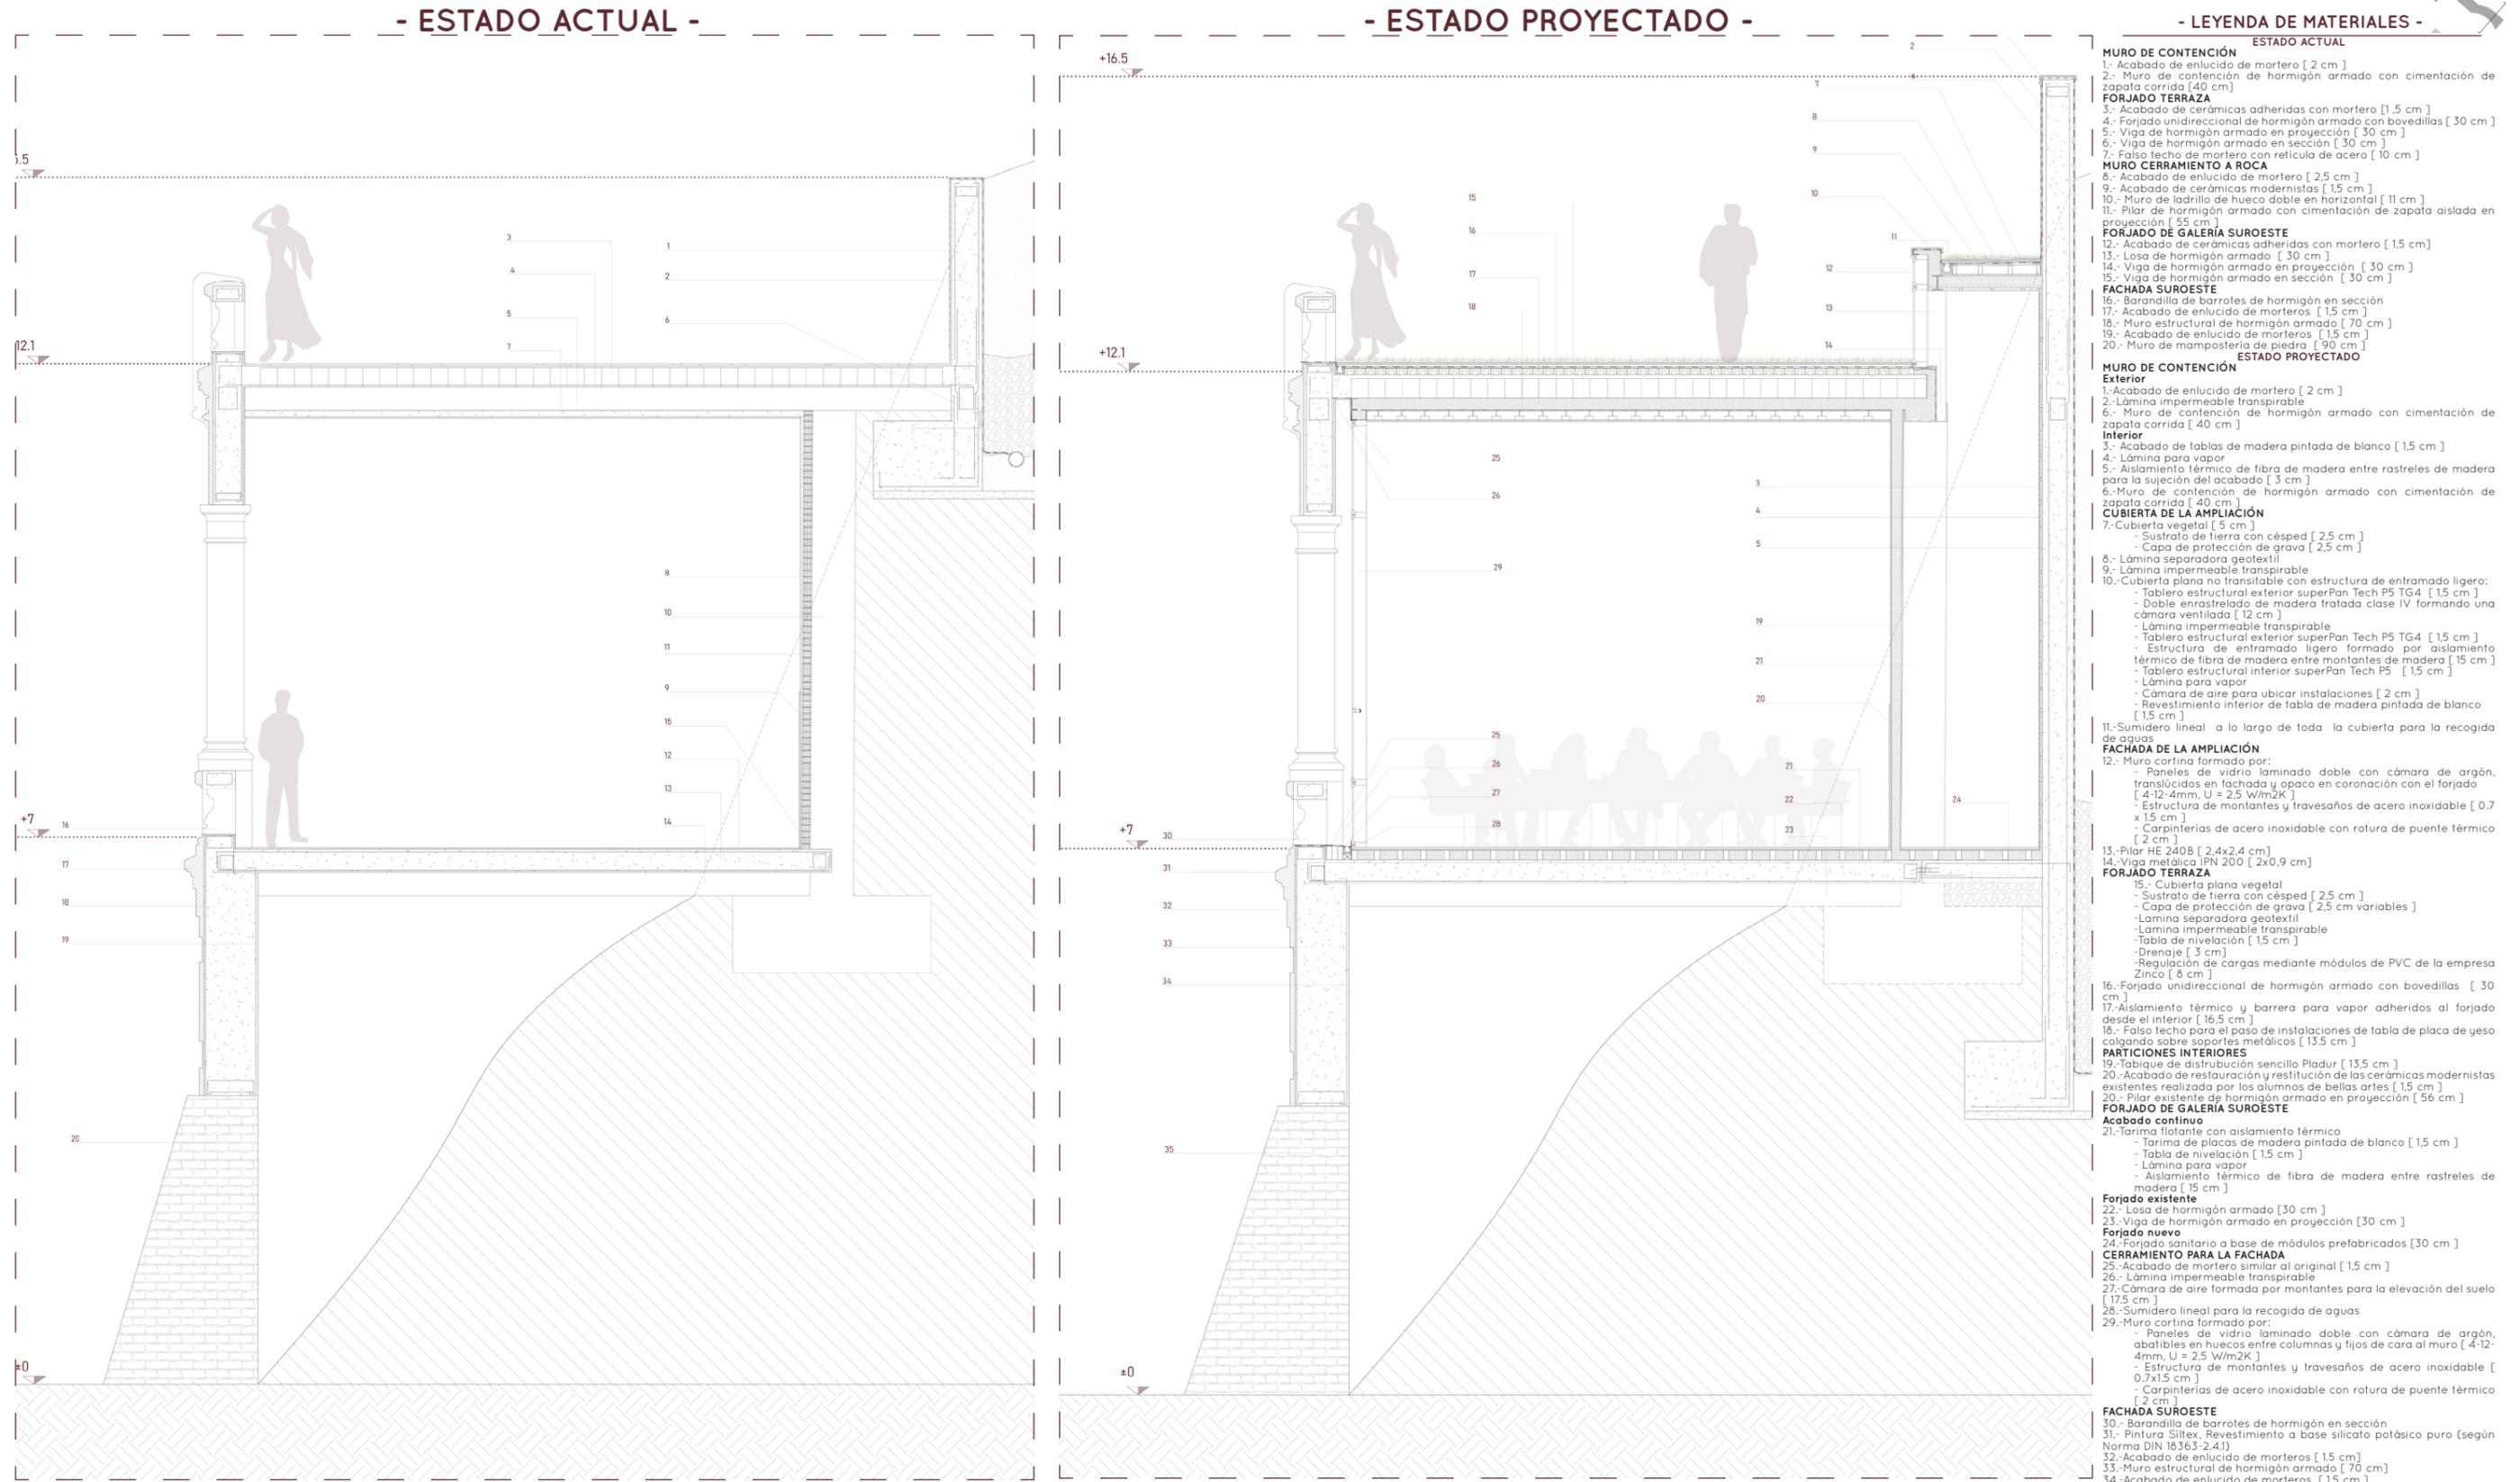
Figura 58: Comparativa de secciones por la galería suroeste de estado actual y estado proyectado.

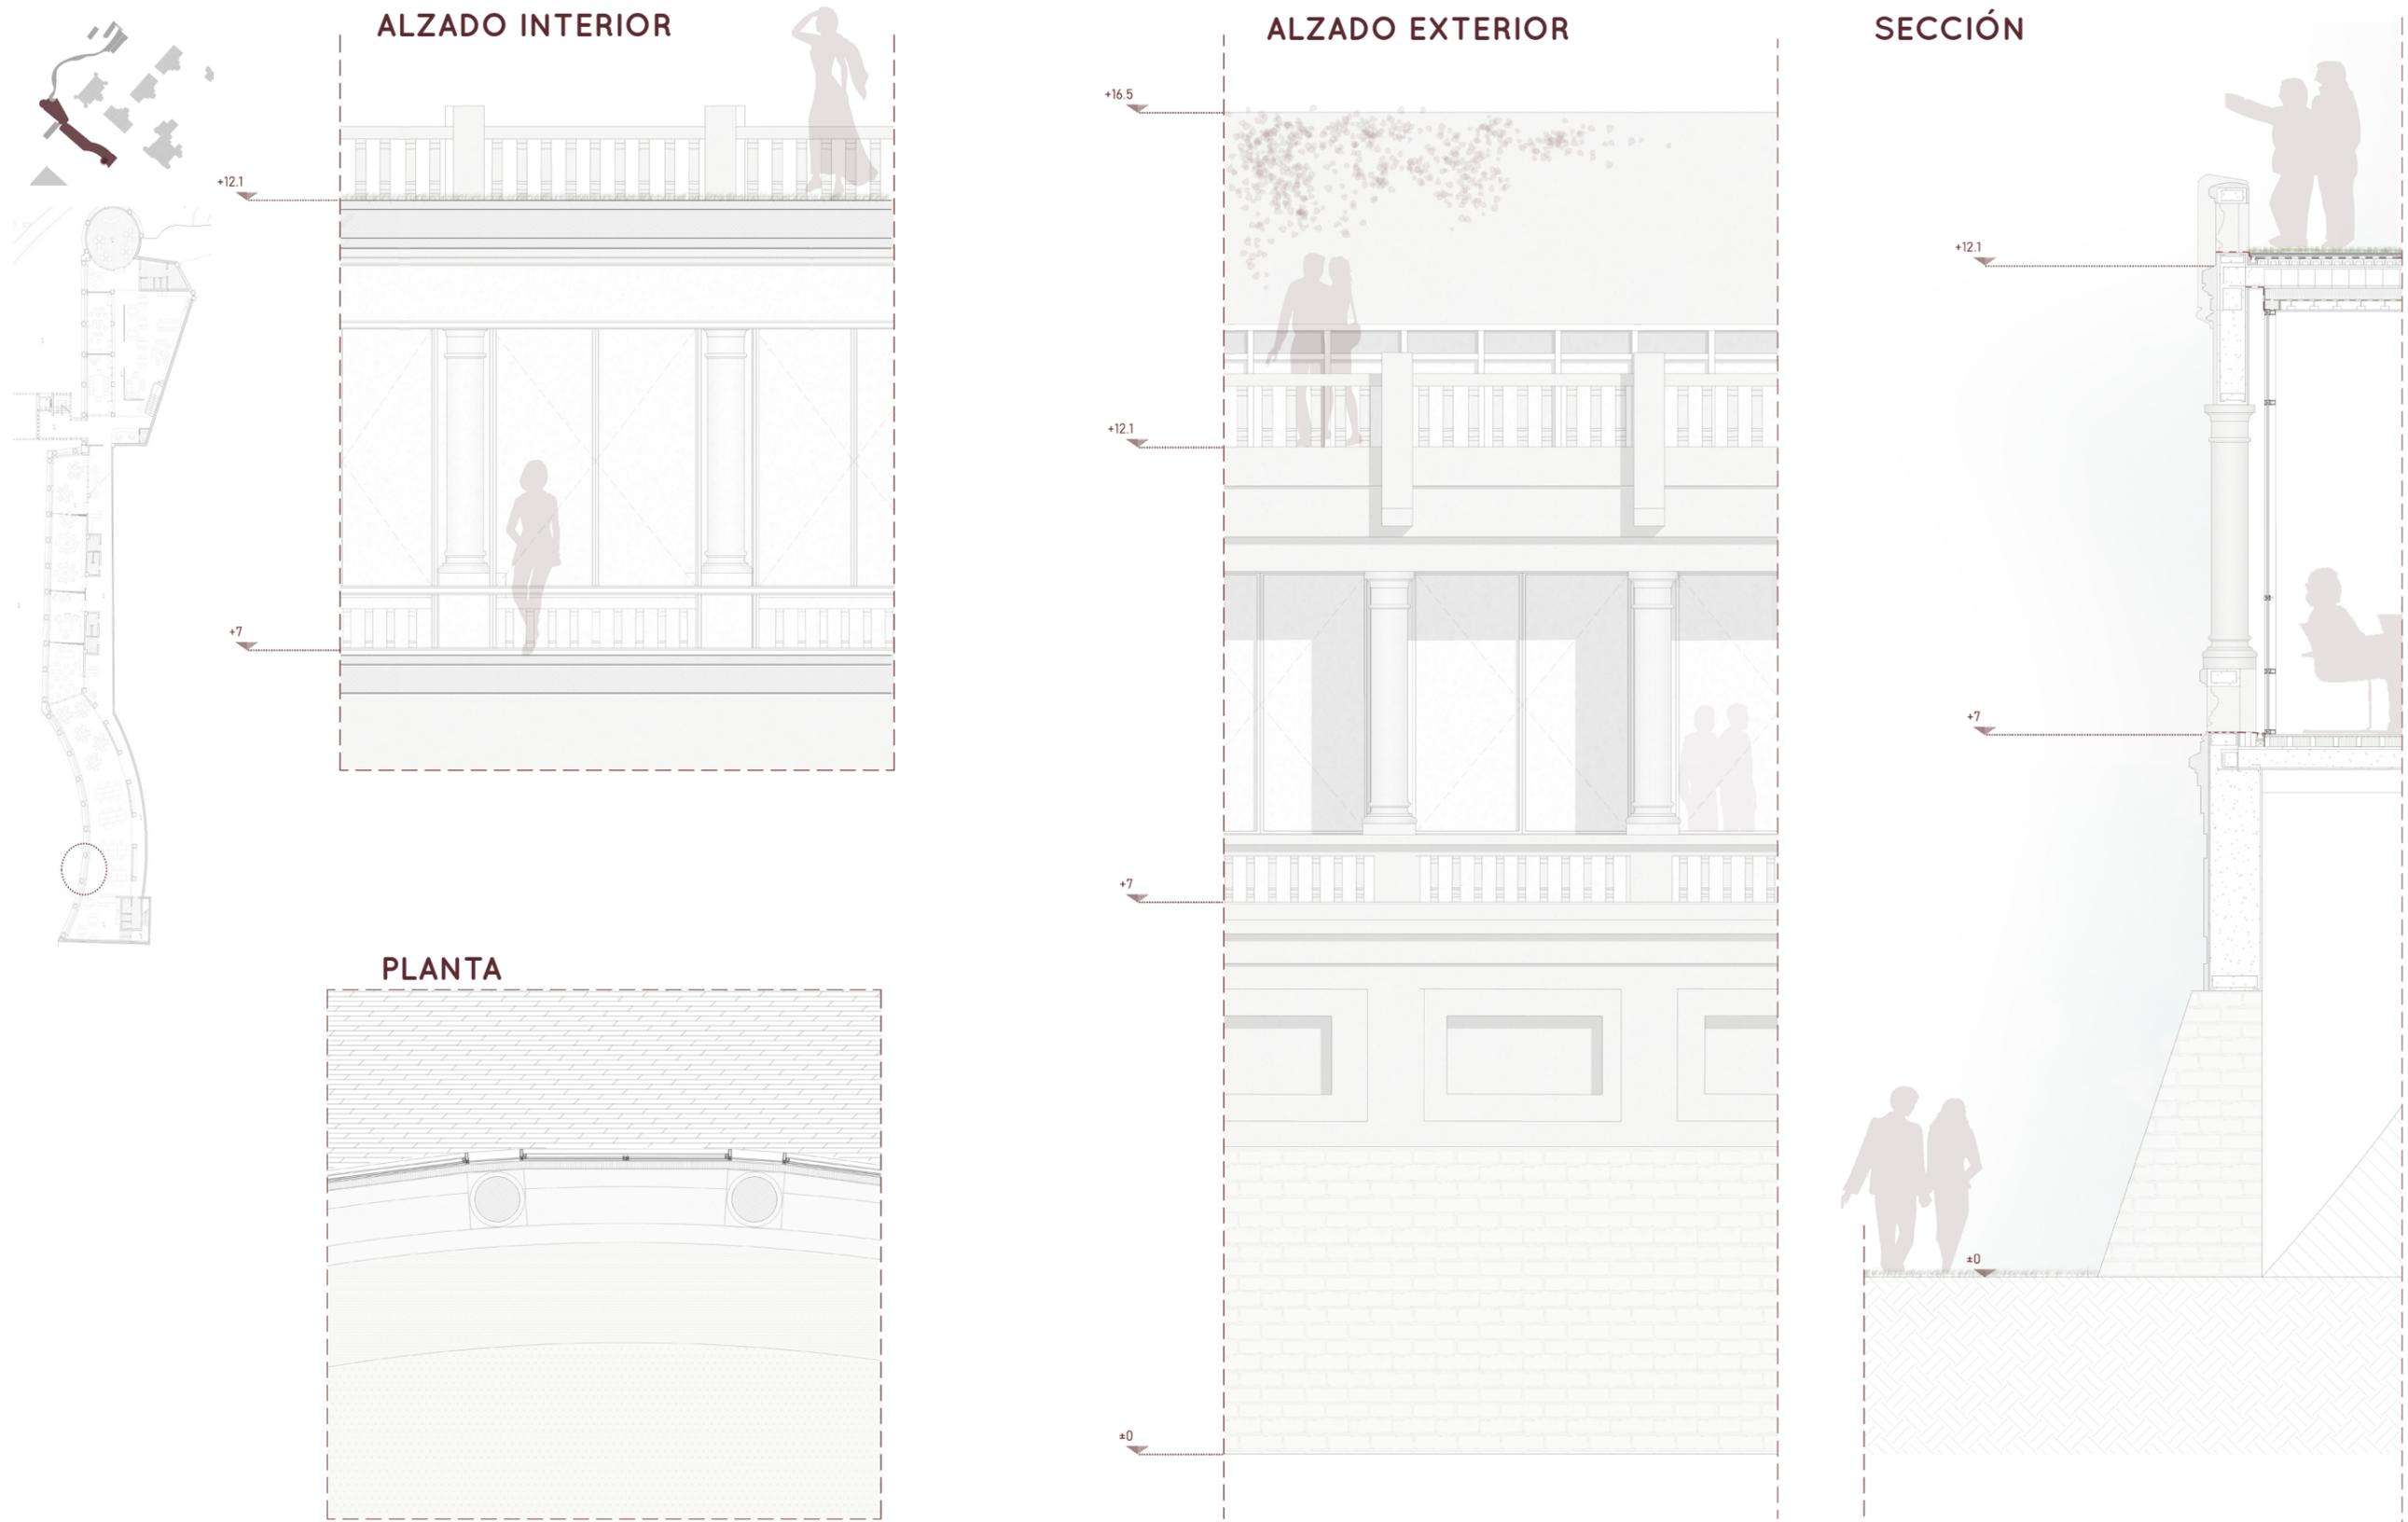
Figura 60: Detalle constructivo de la unión de la carpintería del nuevo cerramiento con la galería suroeste existente.
