# - GALERÍAS DE PUNTA BEGOÑA -

MEMORIA DEL TRABAJO DE FIN DE GRADO

## - SÍNTESIS DEL PROYECTO -

Para el desarrollo del Trabajo de Fin de Grado se plantea la **restauración** de las Galerías de Punta Begoña para la implementar un nuevo uso que permita su **reutilización** tras 80 de abandono.

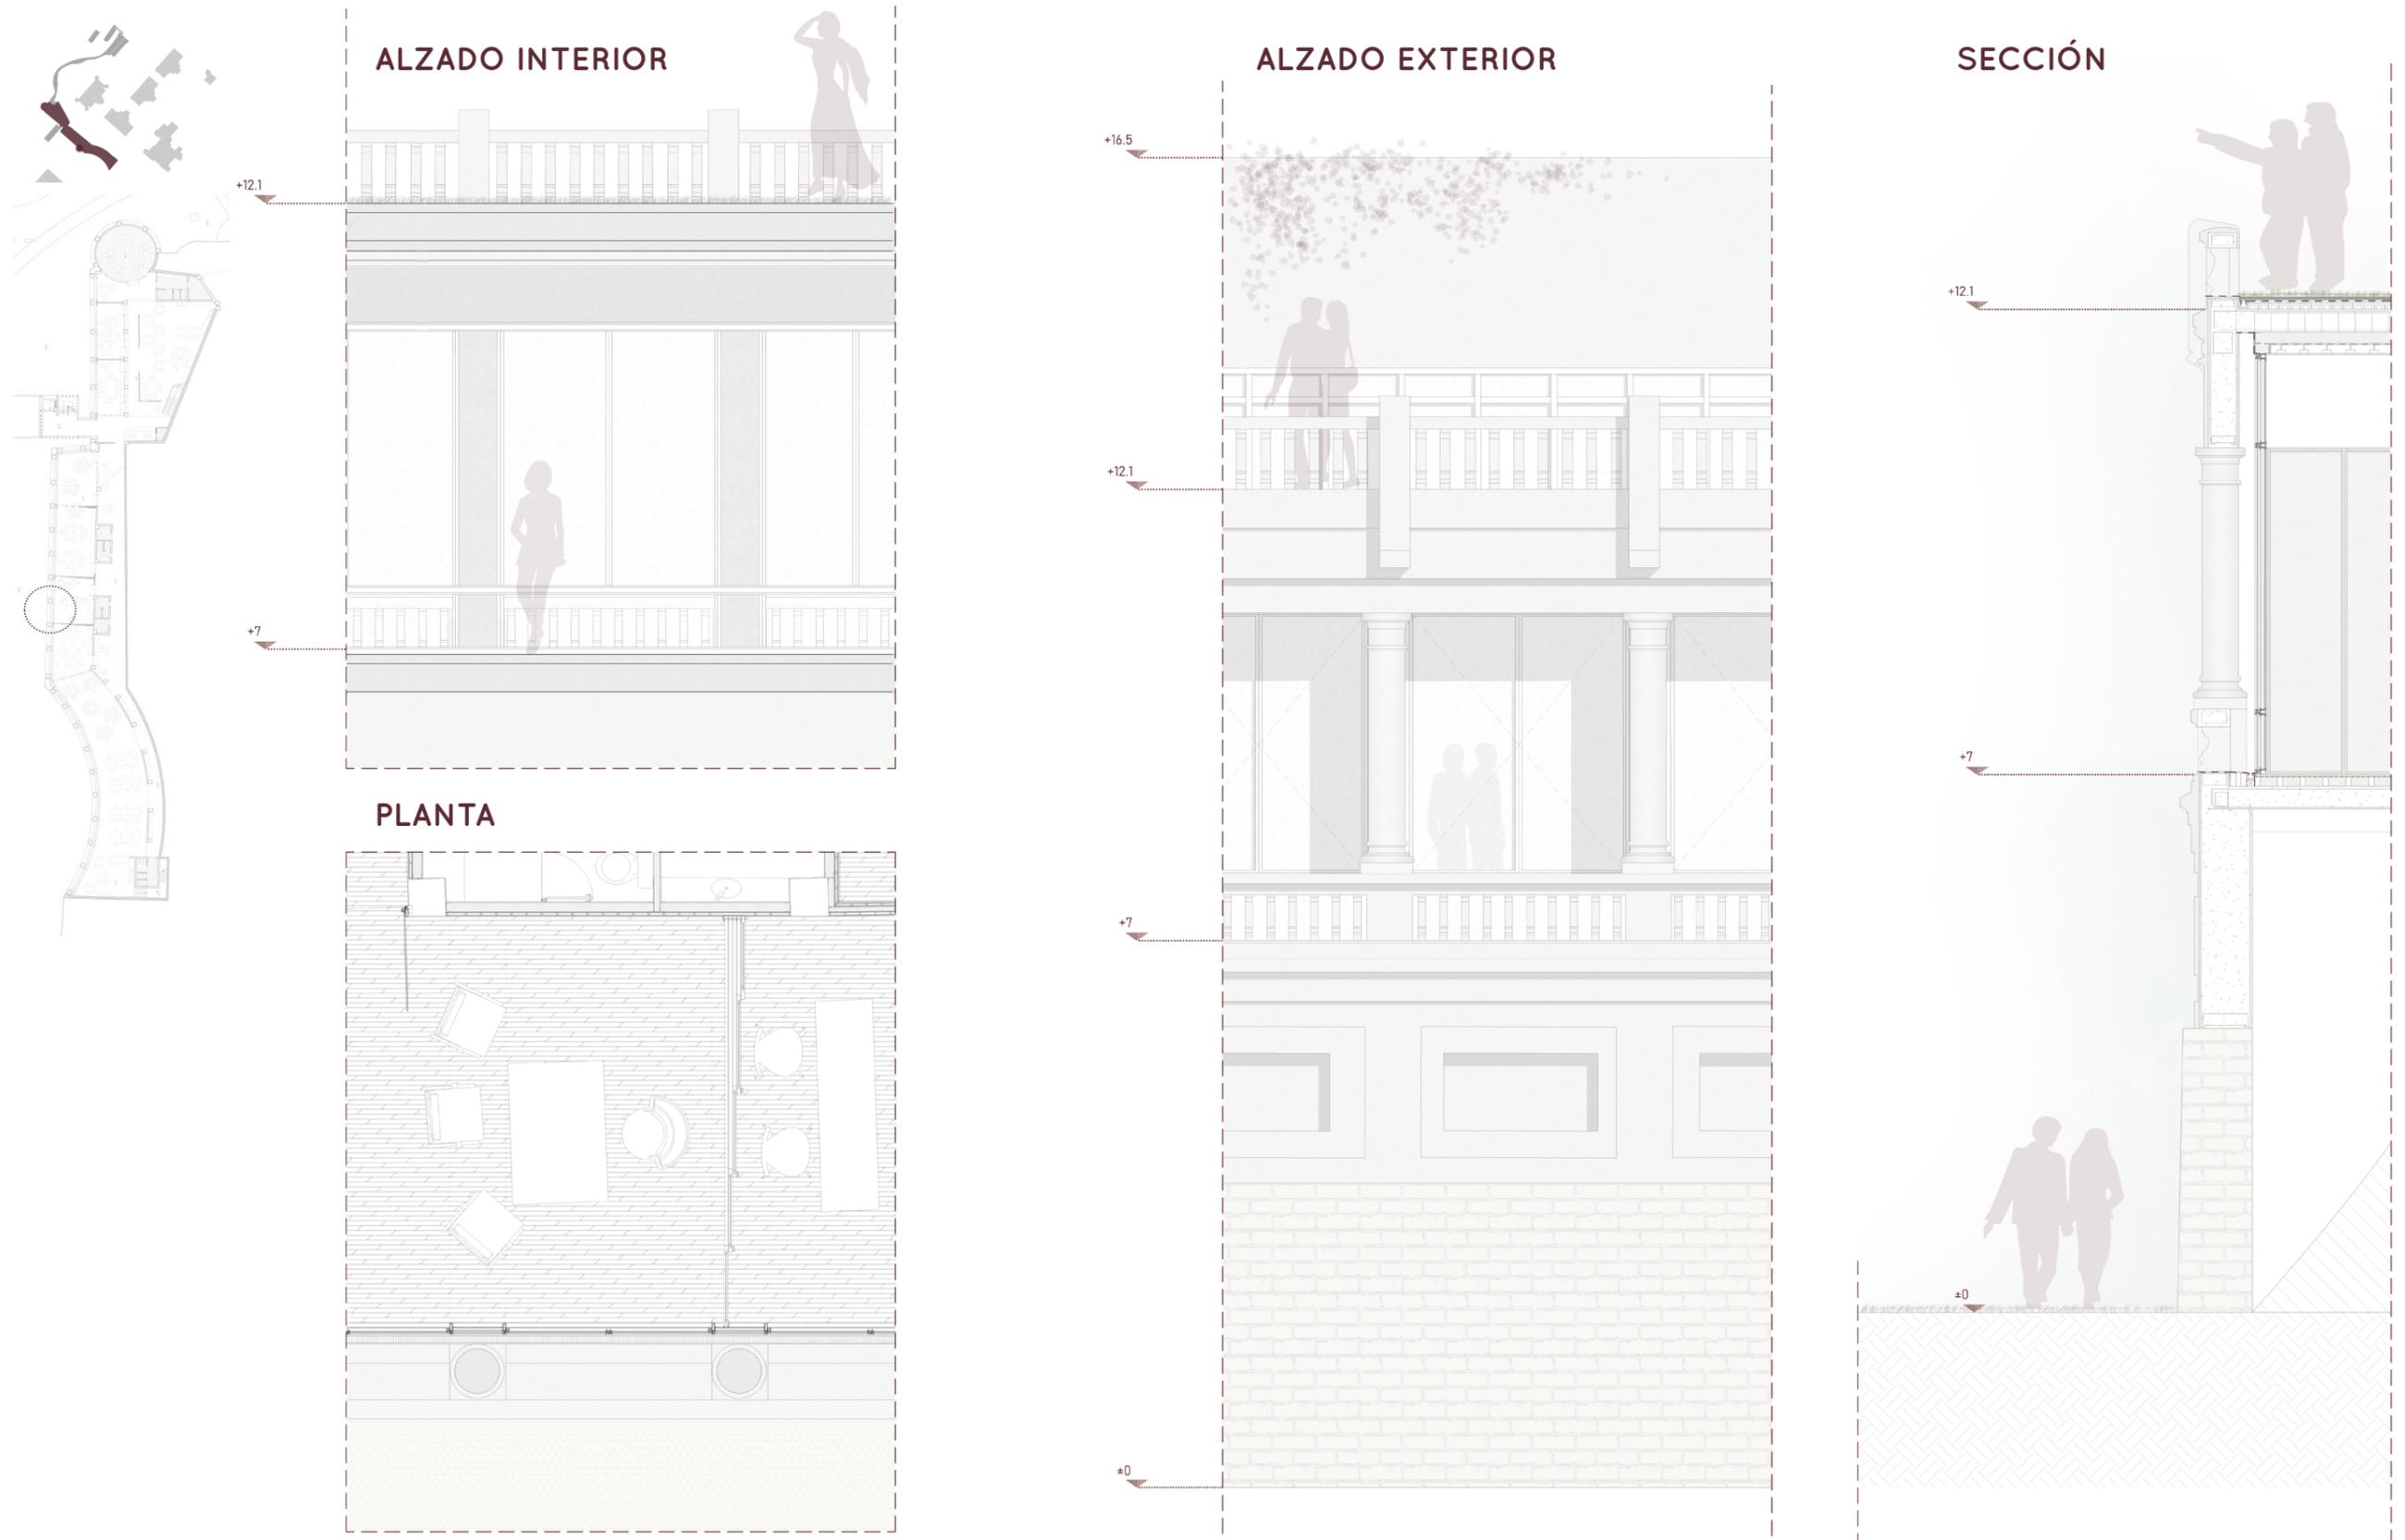
Figura 61: Detalle constructivo de la unión de la carpintería del nuevo cerramiento con la galería suroeste existente donde conecta con las particiones interiores.
