Estalki putzudunaren abantaila jasangarriak

(Sustainable advantages of roof pond)

Ramon Ugalde¹, Katrin Santín², Urtza Uriarte³, Jose Miguel Campillo-Robles^{2*}

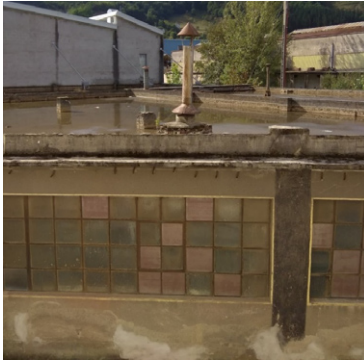
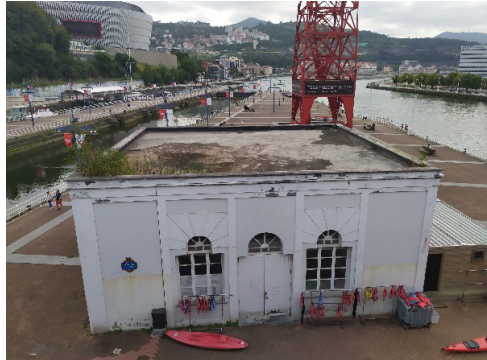
1. irudia. Estalki putzudunak: a) 1962an eraikitako ARGA burdinola (Arrasate) eta b) Euskalduna ontziolako dikearen ponpen eraikina, gaur egun zutik geratzen den eraikin bakarra (Bilbo).

Hogeigarren mendean zehar, Euskal Herriko hainbat lekutan eraiki ziren estalki putzudunak, bereziki eskualde industrialetan (ikus 1. irudia) [7]. Estalki putzuduna eraikuntza jasagarriarekin lot daiteke zuzenean. Izatez, eraikinaren efizientzia termikoa hobetzen du, bereziki inertzia termikoagatik. Pasiboki, eraikinaren kudeaketa energetikoan laguntzen du. Zoritxarrez, estalki putzudunaren aplikazioa ez da asko ezagutzen [3], eta etorkizunean lan gehiago egin beharko da horren ezarpenari buruzko onurak hobeto ulertzeko. Beraz, estalki putzuduna ezagutaraztea da artikulu honen helburu nagusia. Jarraian, estalki putzudunaren abantailak eta desabantailak aztertuko ditugu. Amaieran, gaur egungo egoera kontuan hartuz, estalki putzudunaren etorkizunerako aplikagarritasuna aztertuko dugu.

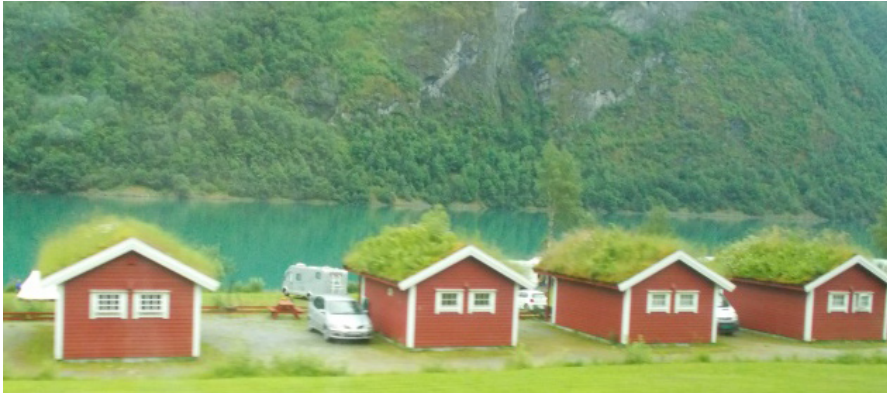
4. irudia. a) Gaur egungo belar-estalkidun etxeak (Norvegia). b) Belar-estalkidun estetika (Bilboko Hezkuntza Fakultatea, UPV/EHU, Leioa).

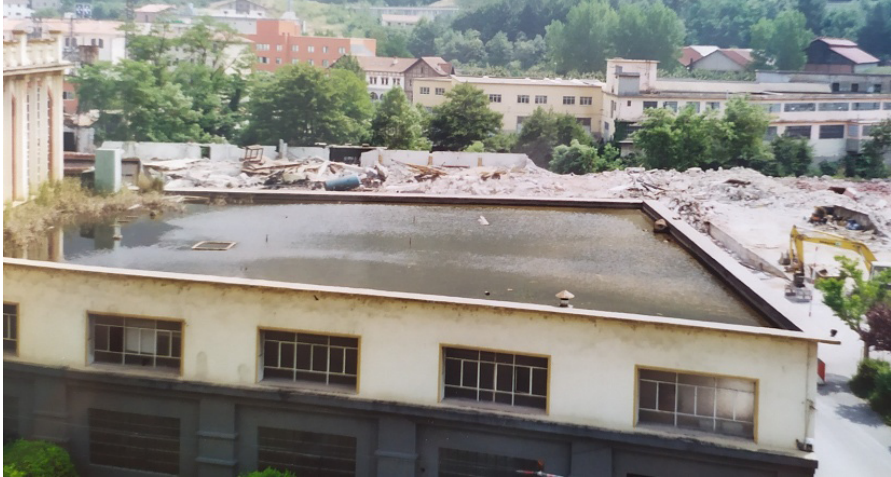
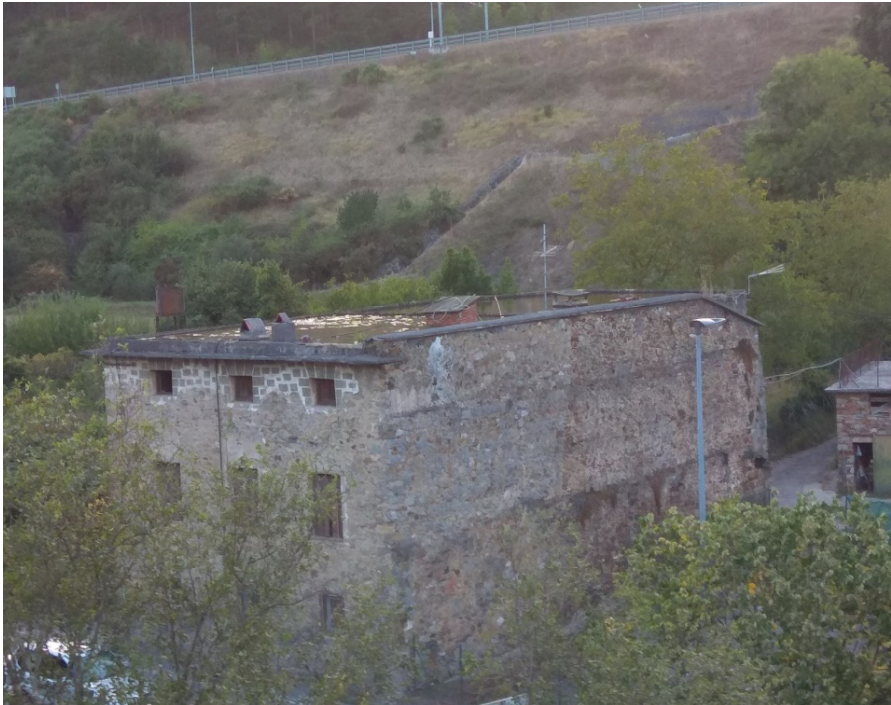
5. irudia. a) ELMAko eraikinaren estalki putzuduna 2005ean, eraitsi aurretik (Arrasate). b) Muxibar baserriaren estalki putzuduna, gaur egun.

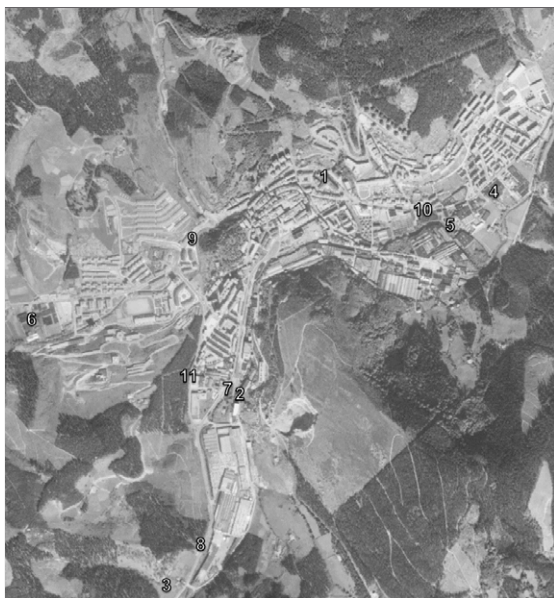
1. Gurea frontoia (1933)
2. San Andreseko ikuztegia edo *labaderue* (1942)
3. Muxibar baserria (1943)
4. Zalduspe eraikin-multzoa (1950eko hamarkadan)
5. ARGA burdindegia (1962)
6. Amat lantegia (1962)
7. Iraola lantegia (1962)
8. San Josepe aroztegia (1962)
9. Altuna Garay y Cia. (1967)
10. Legarre pabiloia (1968)
11. Danona garajea (1978)

6. irudia. Arrasateko estalki putzudun batzuen kokapena 1981-86 bitartean [21]. Parentesi artean eraikuntza-data dago adierazita.

Oraindik ere badiren estalki putzudun batzuk egoera onean daude, baina beste batzuk degradatuta daude. 6. irudian, Arrasaten eraikitako estalki putzudun batzuen zerrenda eta kokapena ageri dira. Zutik dirauten eraikin zaharrenak San Andres auzoan daude: San Andreseko ikuztegia edo *labaderue* (1942) eta Muxibar baserria (1943). Arkitektozik gabeko eraikinak dira biak ere. San Andreseko ikuztegia da zaharrena; 1942an berriztatu zutenean jarri zioten estalki putzuduna. Obra horretan Pedro Altuna aritu zen lanean, Estrada baserriko hargin-igeltseroa. Oso trebea zen bere ogibidean, eta horren lekuko dugu ikuztegi hau. Urteak pasatu diren arren, eta inongo mantentze-lanik egin ez badiote ere, nahiko egoera onean dago. Beste adibide interesgarri bat Muxibar baserria da (ikus 5. b) irudia). Baserria erre ondoren, 1943an hormigoizko estalkiz babestea erabaki zuten. Kasu horretan ere ez zen aritu arkitektozik, baina bai igeltsero trebe bat: Bruno Ugalde, Arbizelai baserrikoa. Igeltsero hori Donostia inguruan ibili zen eraikuntza-lanetan, eta baliteke han ikasi izana estalki putzudunen teknika. San Andres auzoko gizon-emakumeen laguntzarekin eraiki zen estalki putzudun hau, auzolanean. Bestalde, beranduen eraiki zutenetariko bat Danona garajearena da, 1978an egin baitzuten. Eraikinaren gaur egungo jabeak oro har pozik daude estalkiarekin, eraiki zutenez geroztik ia ez dutelako itoginekin arazorik eduki.

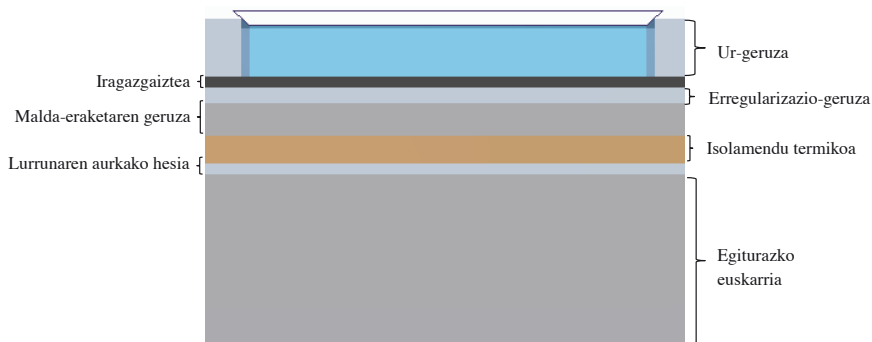
7. irudia. Estalki putzudunaren ohiko eraikuntza-egitura.

Gaur egun, ordea, material desberdinak erabiltzen dira estalki putzudunak eraikitzeko, araudi teknikoak eta eraikinaren betebeharrak bete daitezzen. 7. irudiak ohiko eraikuntza-egitura erakusten digu [9, 22]:

- **Egituraren euskarria.** Estalkia sostengatzen duen oinarria da egituraren euskarria. Haren funtzioa estalkiaren pisua eta erabileraren ondorioz sortutako bestelako gainzamak eustea da. Normalean hormigoi armatuzkoa izaten da, baina beste materialez ere egin daiteke, hala nola metalez edo egurrez.

- **Lurrunaren aurkako hesia.** Bere funtzioa barruko ur-lurrunaren igarobidea eragoztekoa da. Horrela, estalkiaren geruza desberdinak babesten ditu, geruzak hondatzea eta patologiak agertzea ekidinez. Batez ere geruza iragazgaitza eta isolamendu termikoa babesten ditu.

- **Isolamendu termikoa.** Geruza hau kanpoaldearen eta barnealdearen arteko bero-transmisioa kontrolatzeko erabiltzen da. Horrela, barrualdeko tenperatura ia konstante mantenduko da. Geruza honen lodiera eskualdeko klimaren arabera izango da. Estrusiozko poliesterenoko geruzak erabiltzen dira gehienbat.

- **Malda-eraketaren geruza.** Geruza honek malda txikia izaten du estalki putzudunetan. Malda hori ura kanporatzeko erabiliko da, man-

tentze-lanak egin behar direnean. Geruza hau egiteko erabiltzen diren materialak ez dira oso astunak izaten, egituraren euskarriak jasaten duen pisua ez dadin gehiegizkoa izan.

- **Erregularizazio-geruza.** Ezarritako geruzen irregulartasunak esaltzeko erabiltzen da. Haren funtzioa gainazal lau eta erregularrak lortzea da. Horrela, gainean dauden geruzak hondatzea saihesten da, hala nola geruza iragazgaitza.
- **Iragazgaitzea.** Iragazgaitzeak garrantzi handia du estalki putzudunetan. Izan ere, iragazgaitzeak ez du ura pasatzen uzten. Normalean, xafla bituminosoak edo sintetikoak erabiltzen dira. Ur-geruzak eguzki-erradiatziotik babesten du geruza iragazgaitza, eta, gainera, uraren pisuari esker, xurgapenak ekiditen dira.
- **Ur-geruza.** Sistema eraginkorra izan dadin, ur-geruzaren altuerak gutxienez 30 cm-koa izan behar du [3].

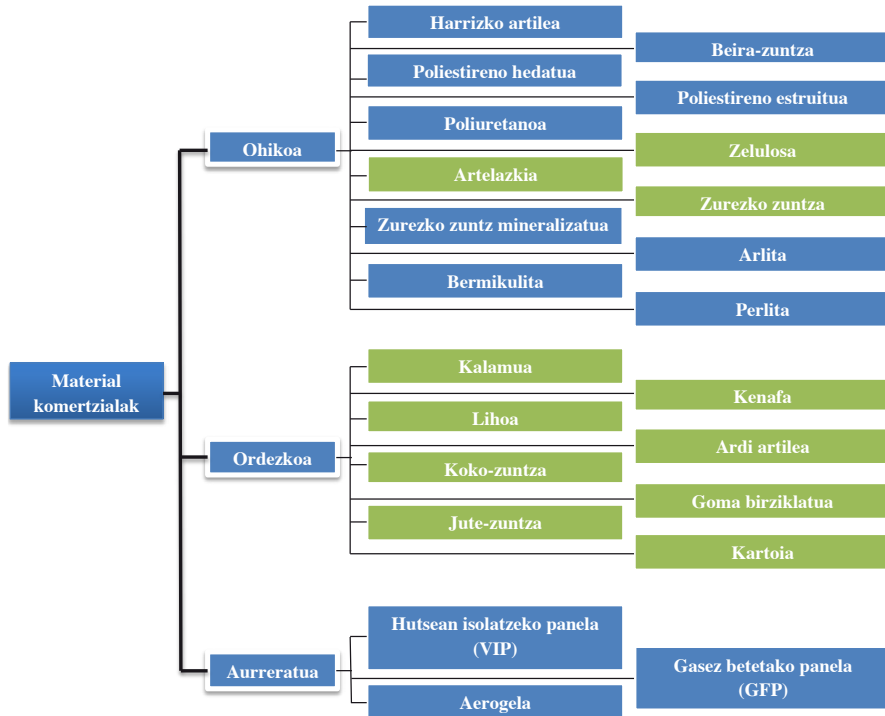
8. irudia. Komertzialki eskuragarriak diren material isolatzaileen sailka-
pena [25]. Jatorri jasangarriko isolatzaileak berdez daude adierazita.

Gaur egungo eraikuntzan, mota askotako material isolatzaileak erabiltzen dira (ikus 8. irudia). Guztiek urak baino eroankortasun termiko txikiagoa dute (ikus 1. taula). Hori dela eta, 10 cm-ko urak sortzen duen isolamendu termiko berdina lortzeko, material horien milimetro gutxi batzuk baino ez genituzke erabili beharko. Horregatik, gaur egun gurean ez da ohikoa ura isolatzaile termiko modura erabiltzea. Baina material isolatzaile horietako gehienek jatorri ez-jasangarria dute, eta, gainera, beraien bero-ahalmena txikiagoa da. Horrez gain, korapilatsua da beren birziklatze-prozesua.

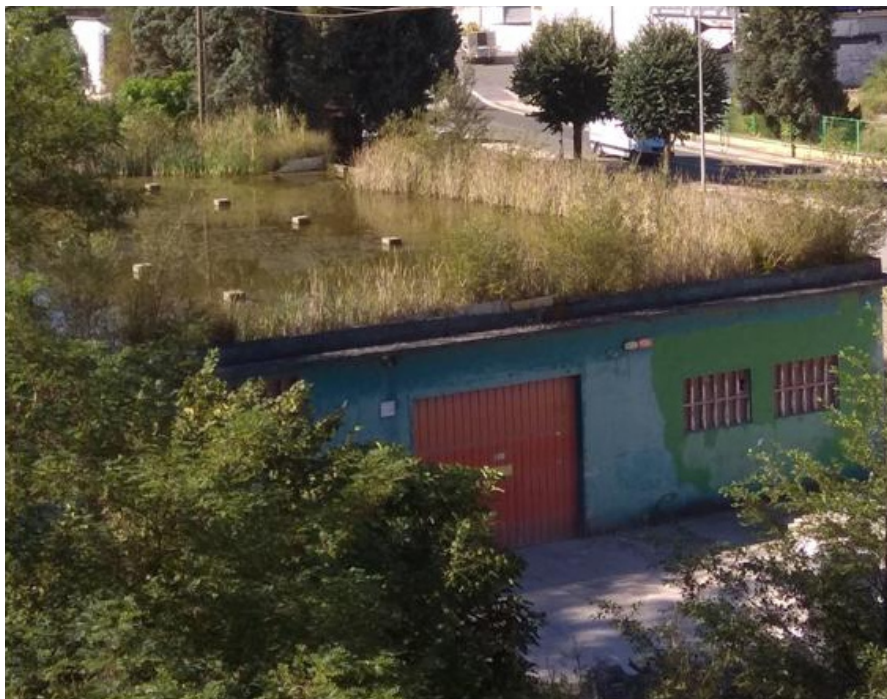
9. irudia. San Agustin lantegiaren estalki putzuduneko ekosistema (Arrasate).

Estalki putzudun batzuetan berezko ekosistema sortu ohi zen. Zenbaitetan arrainak askatzen zituzten, urmaela garbitzeko. Gehienetan, karpak sartzen zituzten, ondo egokitzen direlako oxigeno baxuko uretara. Horrela, saihestu —edo, gutxienez, murriztu— egiten zen algen, eltxoen eta bestelako intsektuen agerpena, eta garbi mantentzen zen urmaela. Gutxi zaindutako estalki putzudunetan, ordea, hegazti batzuek habia egiten zuten izkineetan hazten ziren landareetan, hala nola martin arrantzaleak eta buztanikara horiak, eta urmaeleko arrainez elikatzen ziren. Gaur egun, esaterako, Arrasateko San Agustin lantegiaren estalkiak ez du zainketarik jasotzen, eta hainbat landare mota hazi dira bere urmaelean (ikus 9. irudia). Singapurren, adibidez, era honetako eraikinei gaur egun ematen zaien garrantziaren erakusle ditugu 2010-13an eraikitako Chiltern House [30] eta Green Revelation [31] etxeak.

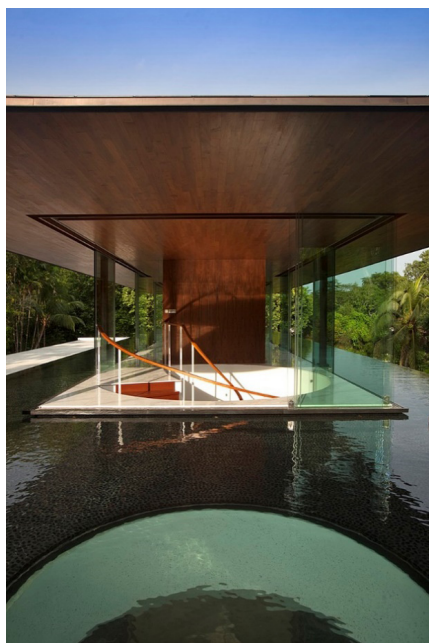
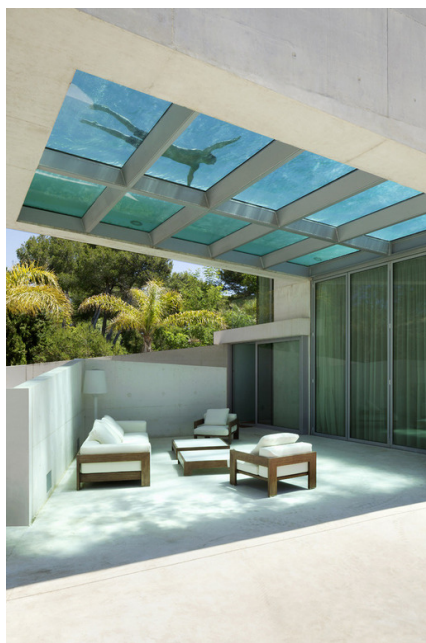
10. irudia. a) Water-Cooled House delakoaren aerosolik gabeko estalki putzudun estalia [32]. b) Marmoka Etxearen estalki putzuduna igerileku modura erabiltzen da (argazkia: Jan Bitter® [37]).

estalita daude (ikus 10. A) irudia), etxeko gelen temperatura erregulatzeko. Beste adibide bat Four Seasons hotela da, Ayung ibai sakratuaren alboan eraikia (Sayan, Bali) [33]. John Heah arkitektoak diseinaturiko hotela mundu osoan da ezaguna, eta guztiz integratuta dago paradisu tropikalean.

- **Igerilekua.** Estalki putzuduna igerileku modura erabil daiteke. Adibidez, 2013an eraikitako Marmoka Etxearen (Marbella, Espainia) [34] urmaelaren urak 60.000 kg-ko pisua dauka (ikus 10. b) irudia). Amsterdamgo Wiel Arets Architects estudioak diseinaturikoa da. Gainera, diseinuagatik, estalki putzudunak argitasuna ematen die eraikinaren barne-espazioei. Igerileku-erabilera hori asko zabaldu da azken urteotan: Moshe Safdie arkitektoaren Marina Bay Sands eraikin-multzoa (2010, Singapur) [35], Guedes Cruz arkitektoen The Wall House (2013, Lisboa, Portugal) [36], eta abar.
