Arqueología de la Arquitectura

**Una experiencia práctica para el análisis
arqueológico de edificios históricos**

Arqueología de la Arquitectura
Una experiencia práctica para el análisis
arqueológico de edificios históricos

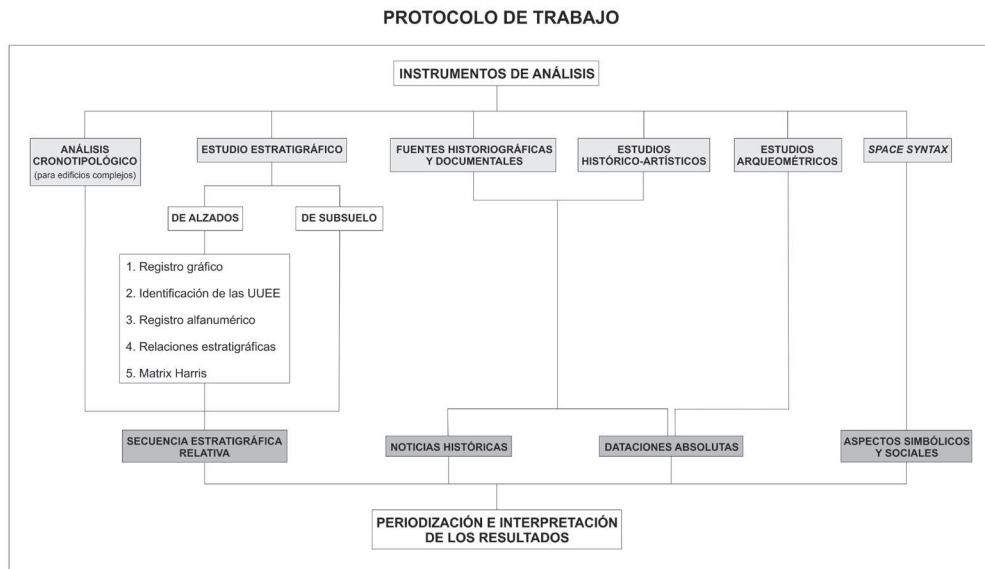
Fig. 1. Esquema del procedimiento de trabajo propuesto.

En este apartado se describe el protocolo de trabajo seguido por nuestro grupo en el análisis arqueológico de la arquitectura. La cantidad y disparidad de las intervenciones ejecutadas ha tenido como consecuencia el empleo de una casuística de variables metodológicas muy numerosa que ha sido necesario sintetizar al máximo para su adecuada integración en un marco didáctico como éste. Algunas de las propuestas que aquí se incluyen ya fueron presentadas por Ismael García, Alberto Plata y José Luis Solaun en el IV Congreso Peninsular de Arqueología de Faro, celebrado en el año 2004, de cuyo trabajo «Ensayo de un modelo de arqueología aplicada al patrimonio edificado» extraeremos varias conclusiones. Otras, por el contrario, son nuevas y responden específicamente al objetivo de este manual (fig. 1).

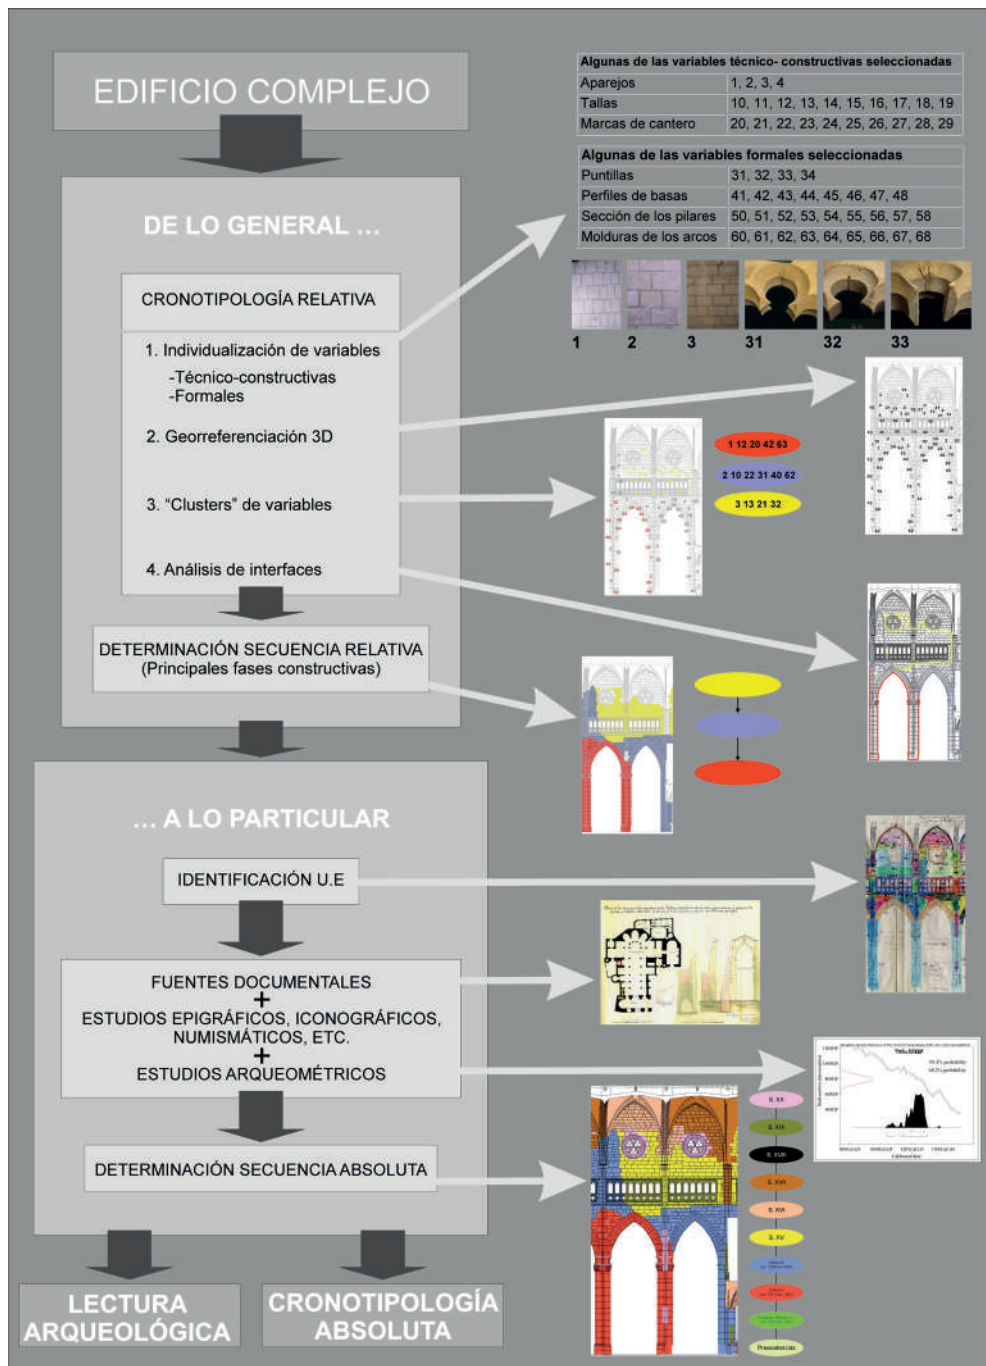
Fig. 7. Esquema de la propuesta cronotipológica para la lectura de un edificio complejo desarrollado en la catedral de Santa María de Vitoria-Gasteiz, (Azkarate, 2002: 68).

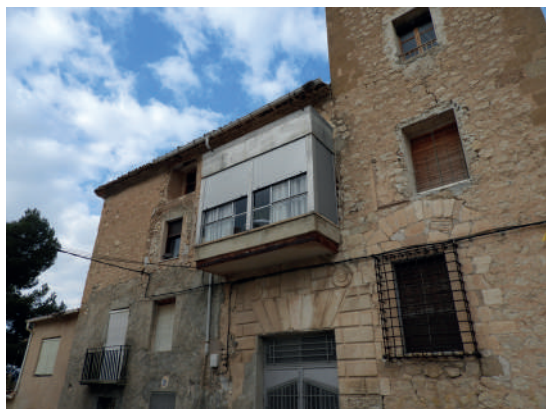
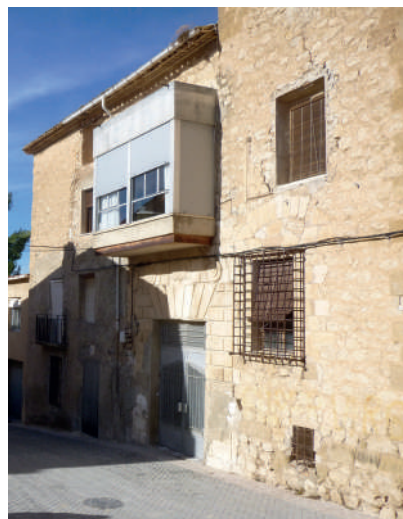
Fig. 14. Fachada sureste sobre calle Palacio.

La fachada sobre la calle Palacio (fig. 14), presenta tres niveles y buhardilla, rematando en una cubierta inclinada de tejas a triple pendiente, de alero corto con terminación decorativa en ladrillos. En el tercio central se ubica el acceso principal, un portal doble soportado por un dintel adovelado y enmarcado por una talla de sillares en los laterales (fig. 15). Sobre el dintel se puede ver la silueta de un escudo heráldico, ahora borrado mediante picado, flanqueado por volutas (fig. 16), cuya mitad superior se ha perdido con la construcción de una balconada de factura contemporánea.

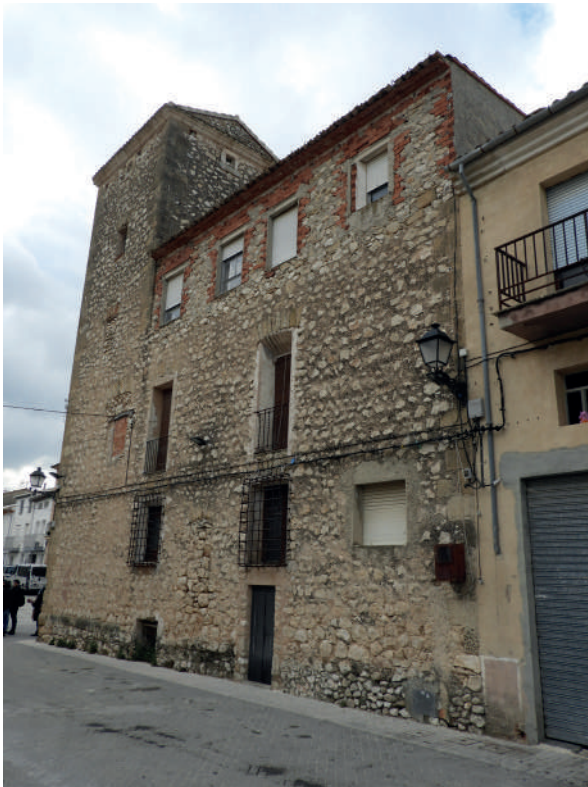
Fig. 17. Fachada noreste sobre calle Mayor.

Sobre la calle Mayor (fig. 17), el edificio presenta cuatro niveles, el último ejecutado con una combinación de mampostería de piedra con ladrillos huecos industriales, y una cubierta inclinada de tejas a doble vertiente y alero corto. Se conserva la huella de una entrada secundaria, ahora cegada, por la que se accedería de forma directa a la primera planta del inmueble pues, debido a la pendiente, la cota del terreno sobre esta fachada está más elevada que en la fachada principal.

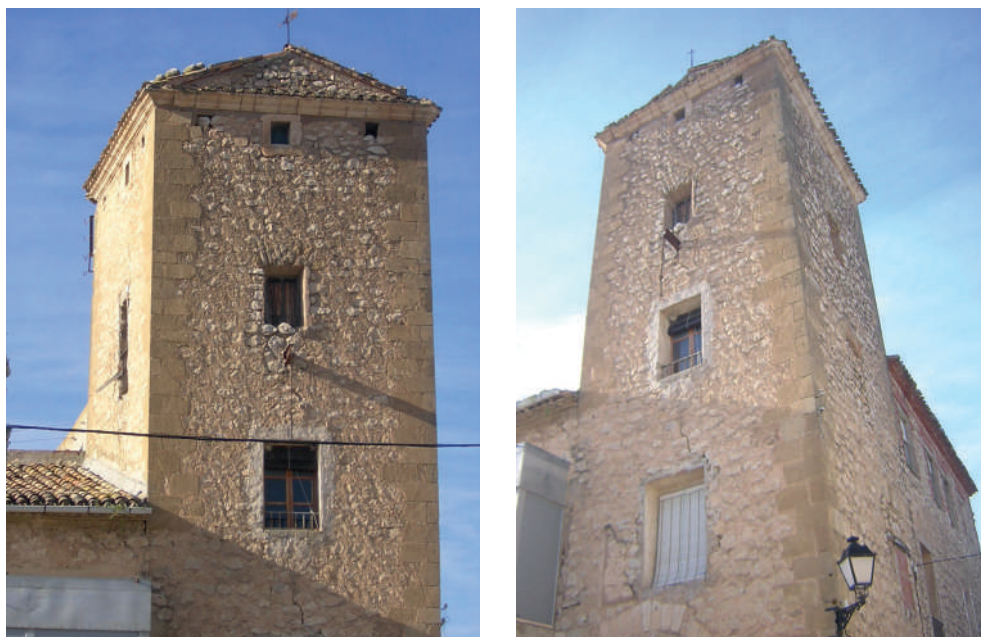
Fig 18. Torre del palacio de Benasau.

La torre (fig. 18), de unos cinco metros de lado y quince de altura, tiene cinco niveles y altillo y remata en su parte superior en una moldura doble con forma de talón en la parte inferior y combinación de gola y talón en la superior, separadas por un junquillo (fig. 19) sobre la que apoya una cubierta de tejas a dos aguas sin alero.

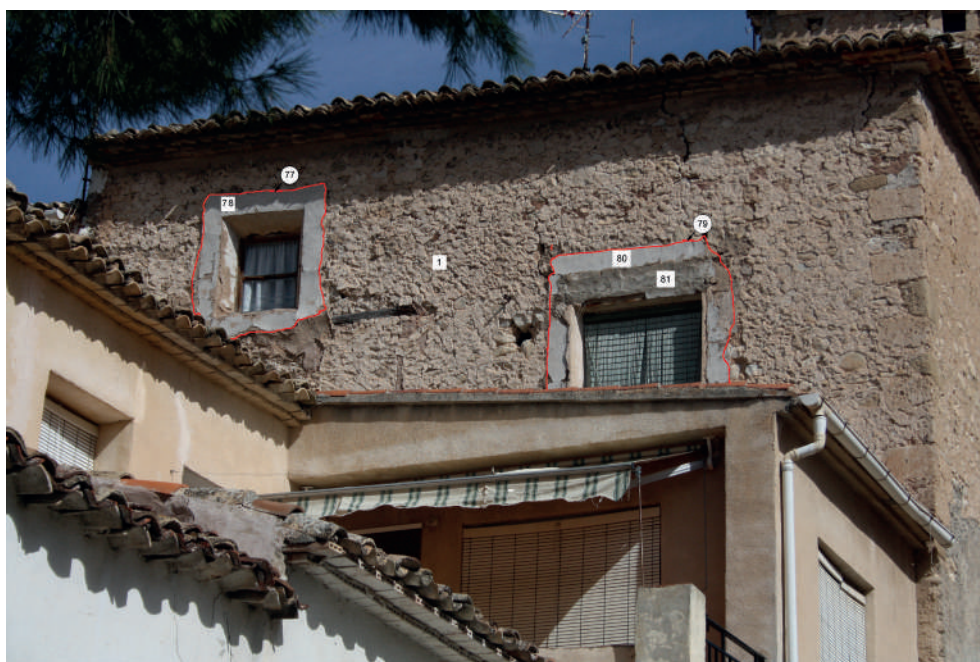
Fig. 24. Registro gráfico de las unidades estratigráficas de la parte visible de la fachada occidental del palacio.

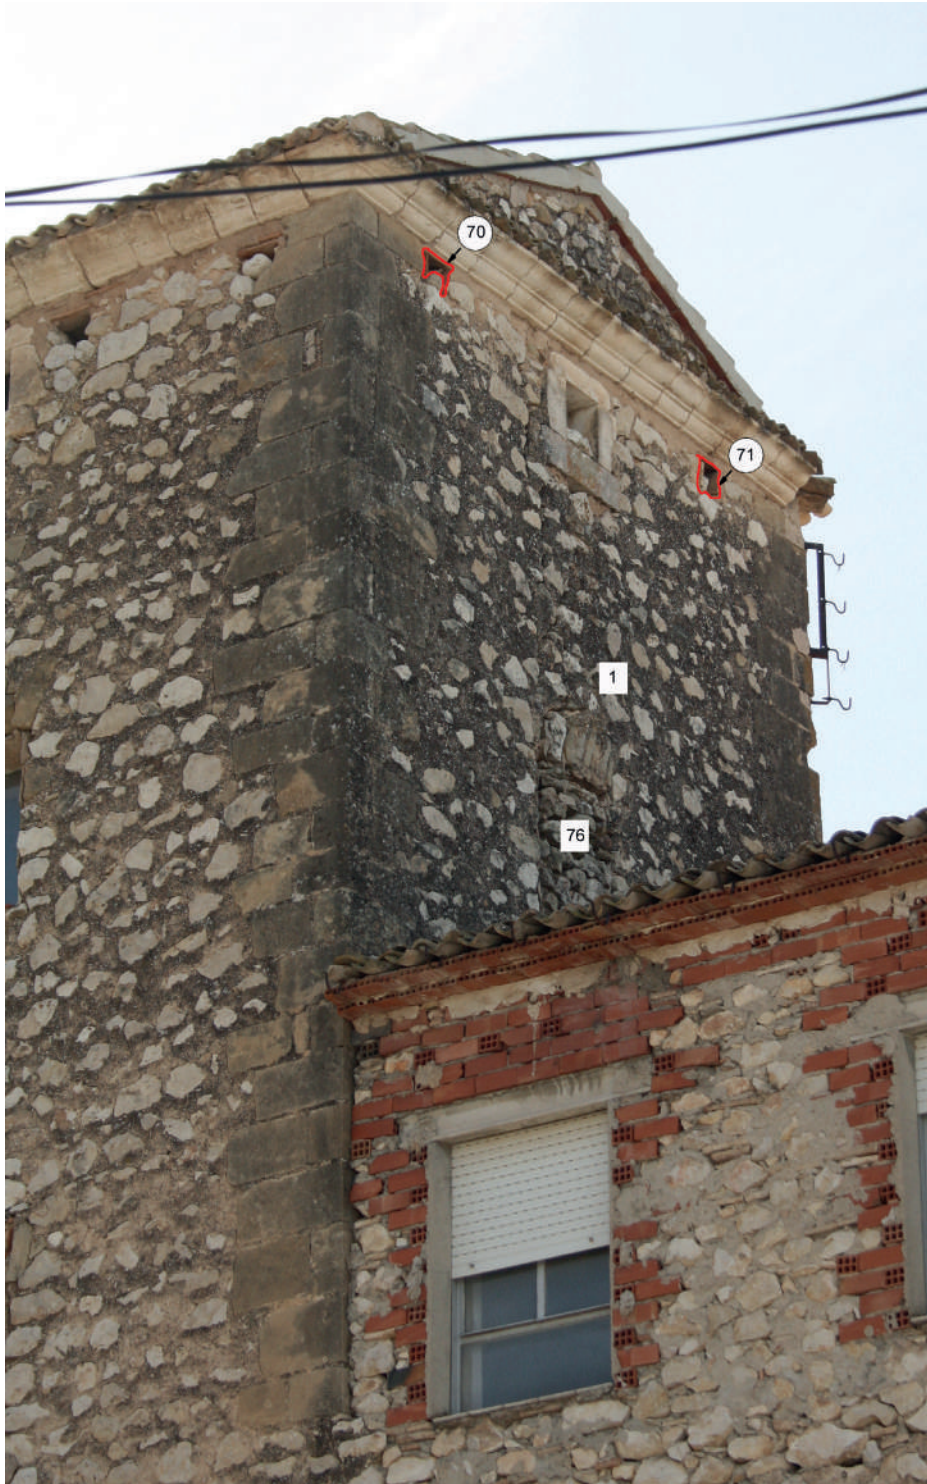
Fig. 26. Registro gráfico de las unidades estratigráficas de la fachada norte de la torre.

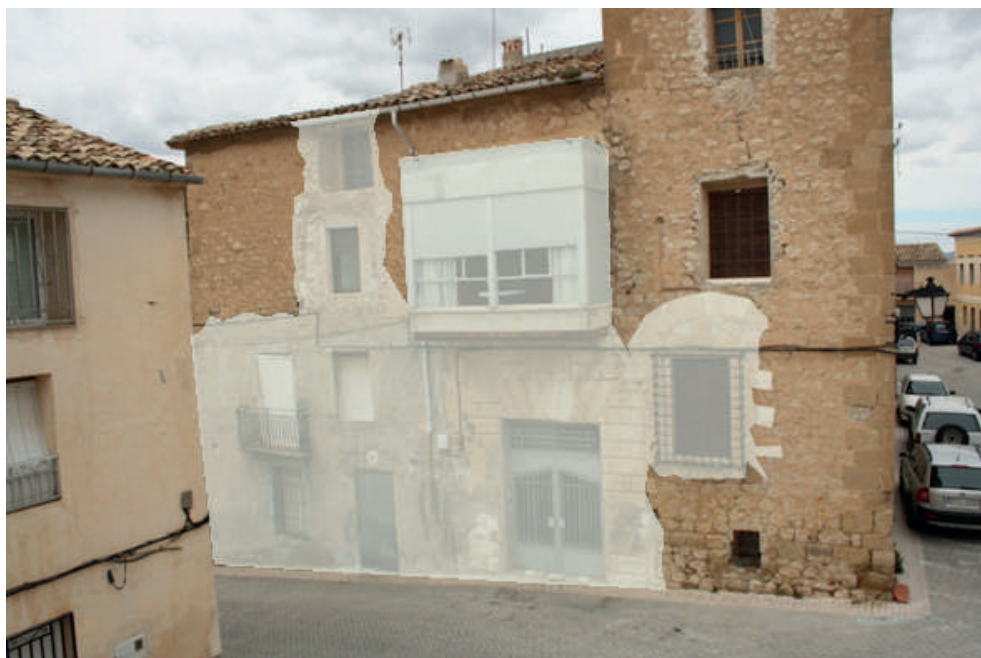
Fig. 32. Imagen de la fachada principal o sureste del palacio

claramente unitaria, no se detecta corte ni discontinuidad alguna que pudiera hacer pensar en la adición posterior de alguna de las partes. Al edificio original, resuelto en sótano, dos plantas, altillo y su torre, dos niveles más alta, corresponden todas aquellas ventanas con sus dinteles ejecutados en lajas de piedra, siete en la fachada noreste, una en la sureste, una en la cara suroeste y una más en la cara noroeste de la torre, a las que se sumarían los ventanucos realizados en sillares escuadrados que rematan la torre en sus cuatro caras y la puerta, ahora cegada, ubicada en la fachada sobre la calle Mayor.

La fábrica es en general unitaria, de mampostería ordinaria. Los esquinales de la torre son iguales a los que rematan la fachada noreste en tamaño, material y factura,

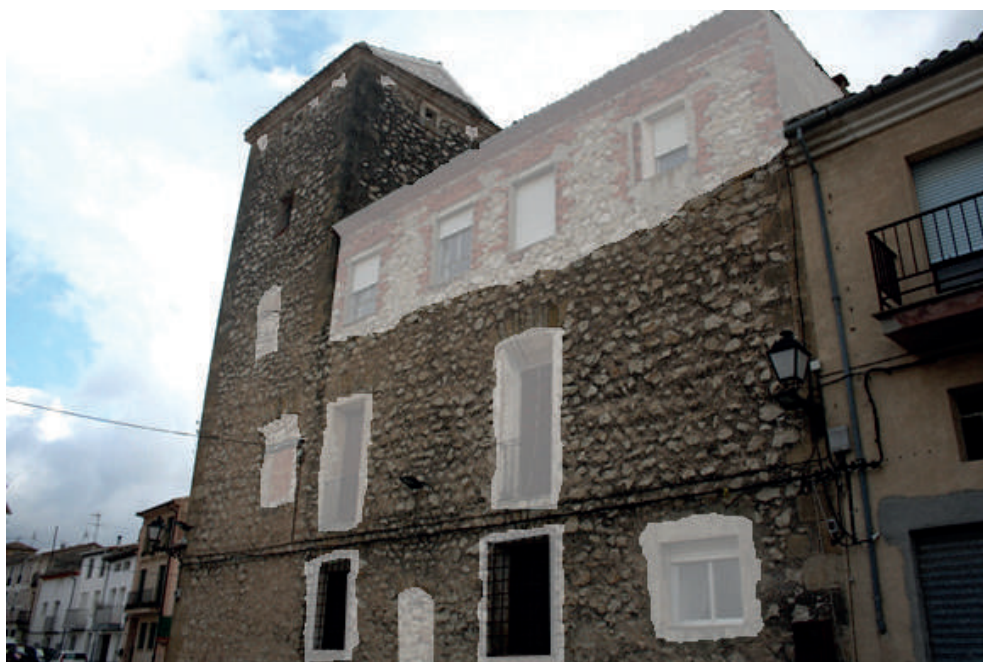
Fig. 34. Imagen general de la fachada noreste

aunque presentan ciertas diferencias con los ubicados en el ángulo sur, que son de peor calidad y de factura menos uniforme. En la parte baja de la torre y en la fachada noreste puede verse parte de la cimentación que ha quedado al descubierto por el progresivo cambio de nivel de la calle, ejecutada de forma diferente en la torre, con una hilera de sillares escuadrados en relación directa a la mayor carga que recibiría dada su mayor altura.

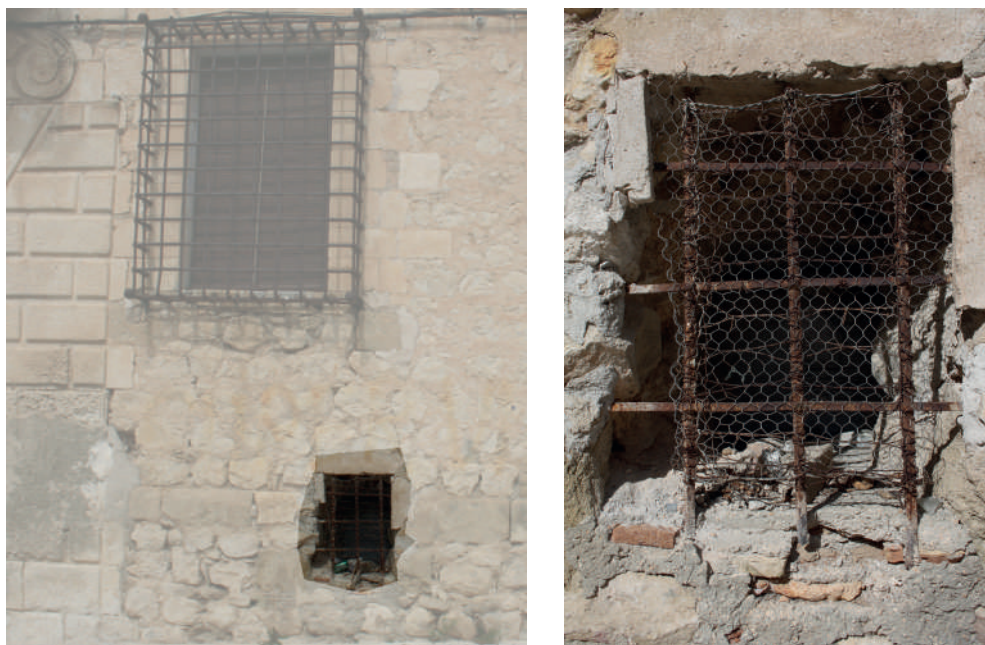
Fig. 35. Vano de iluminación en la parte inferior de la torre y detalle del mismo desde el exterior.

Consiste en la apertura de un vano para iluminación y ventilación de la zona del sótano que coincide con la torre (UUEE 50 y 51) en la cara que da a la fachada principal. El hueco es de forma rectangular y presenta dintel abocinado. Su apertura tendría como finalidad dar unas mínimas condiciones de habitabilidad a la habitación existente en la parte más baja de la torre (fig.35).

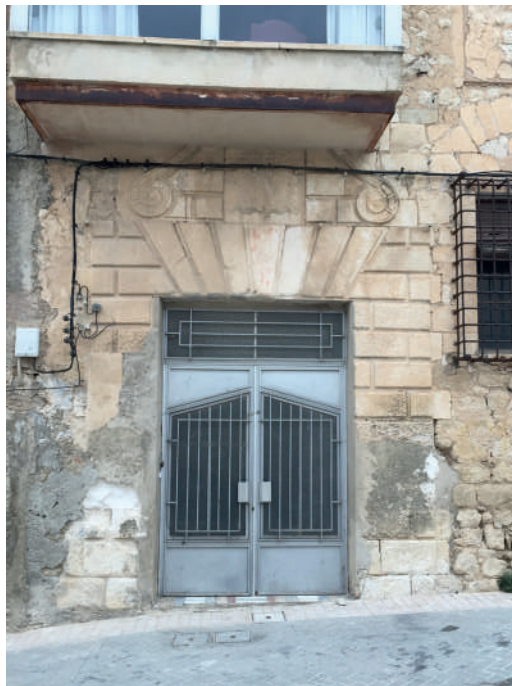
Fig. 36. Portal en la fachada principal con despiece imitando sillería.

Ejecución de un portal en piedra con el objeto de monumentalizar el acceso ubicado en la fachada sureste. Los trabajos consistieron en el desmontaje del portal existente, la ampliación y adaptación del vano al nuevo portal (UE 47) y el montaje del mismo. Enmarcando la puerta, ambas jambas presentan un despiece imitando sillería (UE 48) (fig. 36). Sobre el arco adintelado, se apoyan dos volutas enmarcando un escudo heráldico, ubicado en el eje de la puerta.

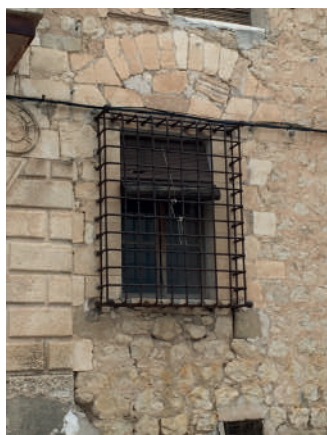
Fig. 37. Reja en la ventana de la fachada sureste.

Colocación de rejas de forja en las ventanas ubicadas en el primer nivel de la cara sureste de la torre en la fachada principal (UUEE 68, 69) y de la fachada noreste (UUEE 60, 62, 61, 63) (figs. 37 y 38). El diseño de la reja forma una cuadrícula y cada pieza horizontal y vertical constituye un punto de agarre que se toma a la pared (fig. 39).

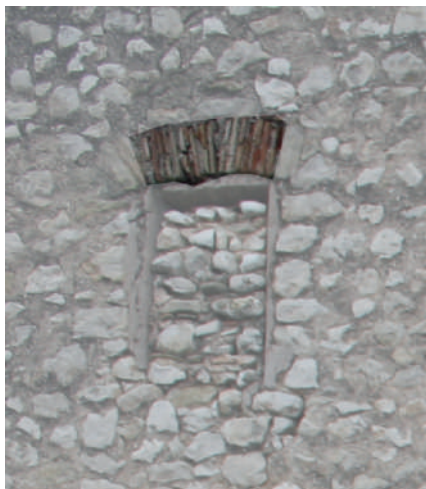
Fig. 40. Ventana del segundo nivel de la cara noreste de la torre con el dintel de ladrillos cerámicos.

Reparación de dintel de la ventana correspondiente al segundo nivel de la torre en su cara noreste (UUEE 15, 16). El tramo central del dintel original, que era de lajas de piedra, fue reemplazado por ladrillos cerámicos colocados en sardinel formando el arco de descarga. Es

probable que durante esta reparación también se realizara el recuadrado del vano en un mortero gris oscuro. Los ladrillos utilizados son similares en espesor y color a los utilizados en el remate del alero del tejado (fig. 40).

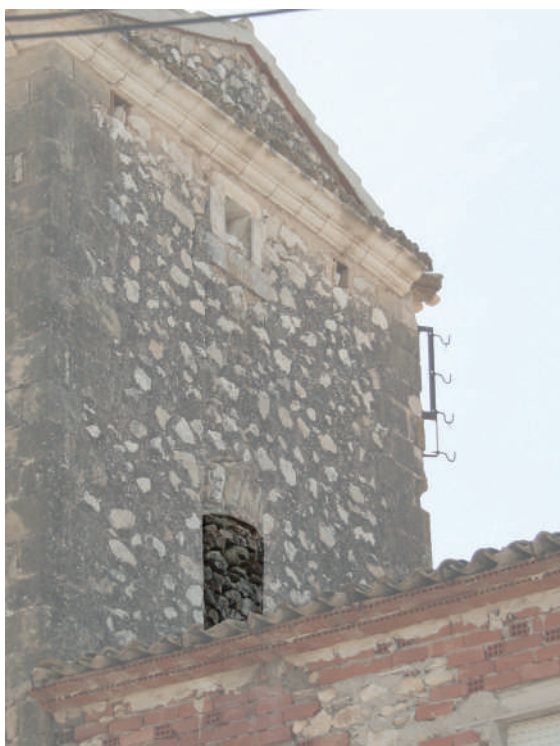
Fig. 42. Ventana cegada del cuarto nivel de la torre en la cara noroeste.

Cegado del vano ubicado sobre la cara noroeste de la cuarta planta de la torre (UE 76). El vano fue cegado con mampuestos de tamaño irregular (fig. 42).

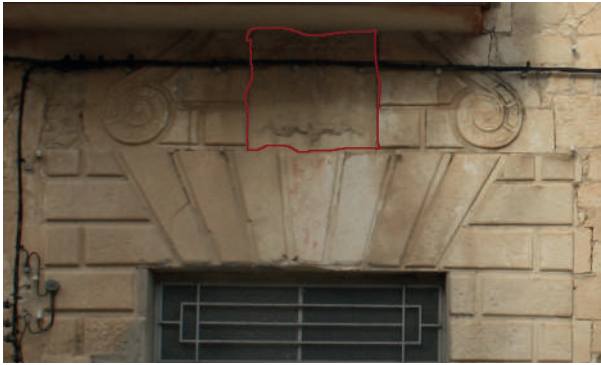
Fig. 43. Picado del escudo sobre la puerta principal.

Picado del escudo heráldico existente ubicado sobre el dintel del portal (UE 49) (fig. 43).

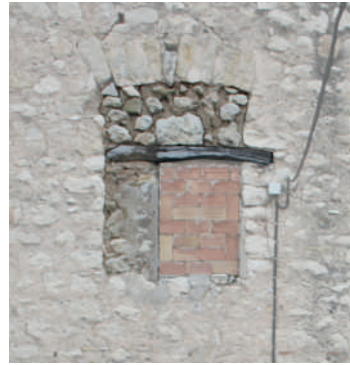
Fig. 44. Reducción del vano de la ventana del primer nivel de la cara noroeste.

Reducción del vano de la ventana del primer nivel de la torre en su cara noreste (fig. 44). El

nuevo vano se apoyó en el ángulo inferior derecho de la ventana existente para simplificar el trabajo de recuadrado, lo que obligó a la ejecución de un nuevo dintel que se realizó en madera (UE 11). Se usó un tronco prácticamente en bruto para cuya colocación fue necesario abrir un hueco de unos 20 cm cortando la jamba de la antigua ventana (UE 10). El resto del vano inicial se cegó con mampuestos de piedra unidos con mortero (UE 9).

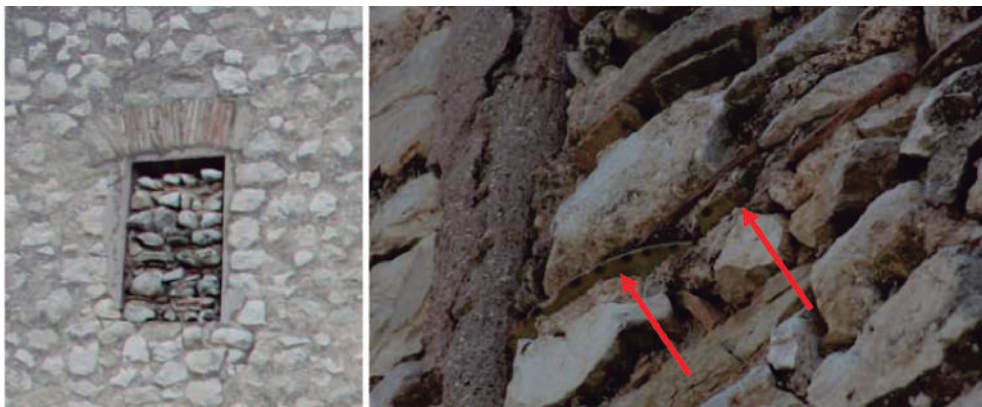
Fig. 45. Ventana cegada en el segundo nivel de la torre y detalle de los fragmentos cerámicos integrados en el relleno de mampuestos.

Cegado de la ventana correspondiente al segundo nivel de la torre en su cara noreste (UE 17). El vano fue completado con una mezcla de mampuestos con mortero, incluyéndose trozos de cerámica entre los que destacan fragmentos un borde de un plato esmaltado en color melado con una guarda de puntos en color azul (fig. 45).

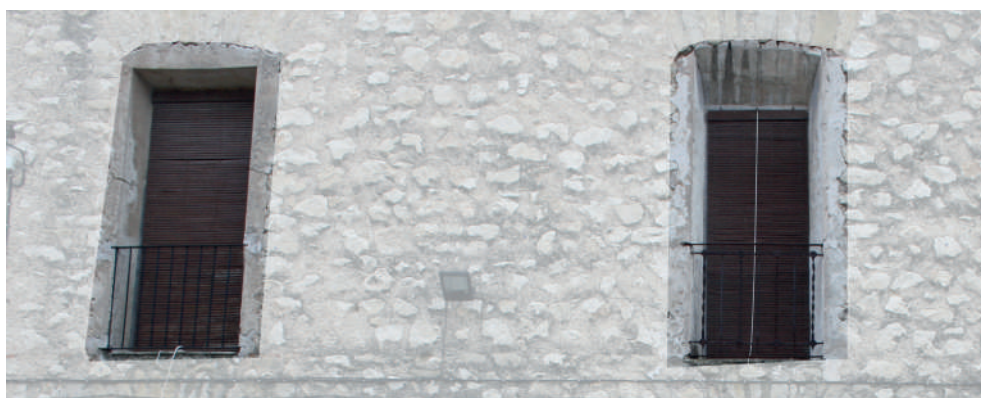
Fig. 46. Ventanas ubicadas en el segundo nivel de la fachada noreste.

Ampliación del vano de las ventanas ubicadas en el segundo nivel de la fachada noreste y enlucido del interior del recerco resultante del nuevo vano (UUEE 24, 25). Para realizar esta ampliación se eliminaron los antepechos, llevándose el nivel del alféizar al del suelo de dicha planta, lo que obligó a la colocación de una barandilla de seguridad (UUEE 26, 27). Este cambio de medida implicó el reemplazo de las carpinterías, recuadrándose el hueco para ajustarlo a la medida de la nueva abertura. Los dinteles están resueltos de diferente forma en cada una de las ventanas: el de la ventana izquierda es recto mientras que la ubicada a la derecha tiene forma abocinada (fig. 46).

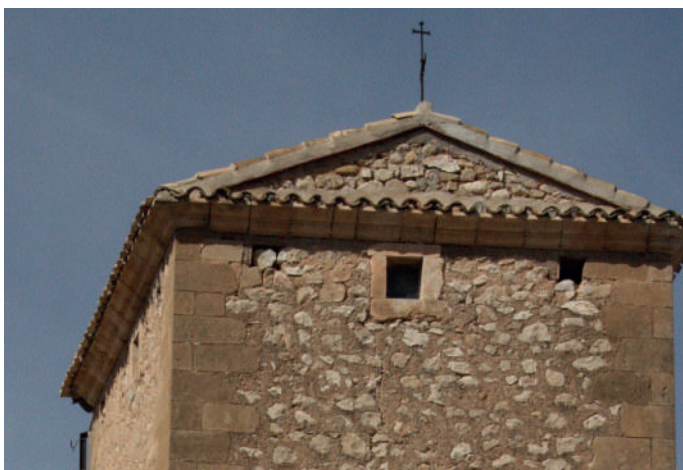
Fig. 47. Hastial sobre fachada sureste.

Construcción de una cubierta a dos aguas con tejas curvas sobre una estructura de vigas de madera creando un espacio adicional (UE 67) posiblemente con la finalidad de usarlo como palomar (fig. 47). Las vigas están realizadas con troncos sin escuadrar de mayor diámetro sobre los que se apoya un entramado de menor tamaño que recibe una capa de cañizo y, sobre ella, la teja (fig. 48). Los hastiales se completaron con mampostería ordinaria. Se colocó una protección de teja sobre la moldura a modo de terminación de la cornisa para proteger e impermeabilizar.

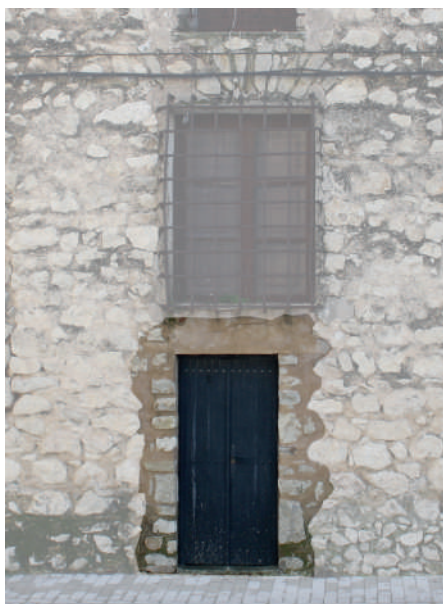
Fig. 51. Puerta al sótano abierta en la fachada noreste.

Apertura de vano de acceso directo al nivel del sótano desde la fachada noreste (UUEE 4, 5) para permitir la colocación de una puerta de chapa (figs. 51 y 52). Las jambas fueron recuadradas usando piezas de mampostería careada unidas con mortero. Se realizó un rejuntado reciente del perímetro del vano con un mortero de color beige que intenta semejarse al existente. La ejecución del vano también fue realizada con posterioridad al descenso del nivel de la calle.

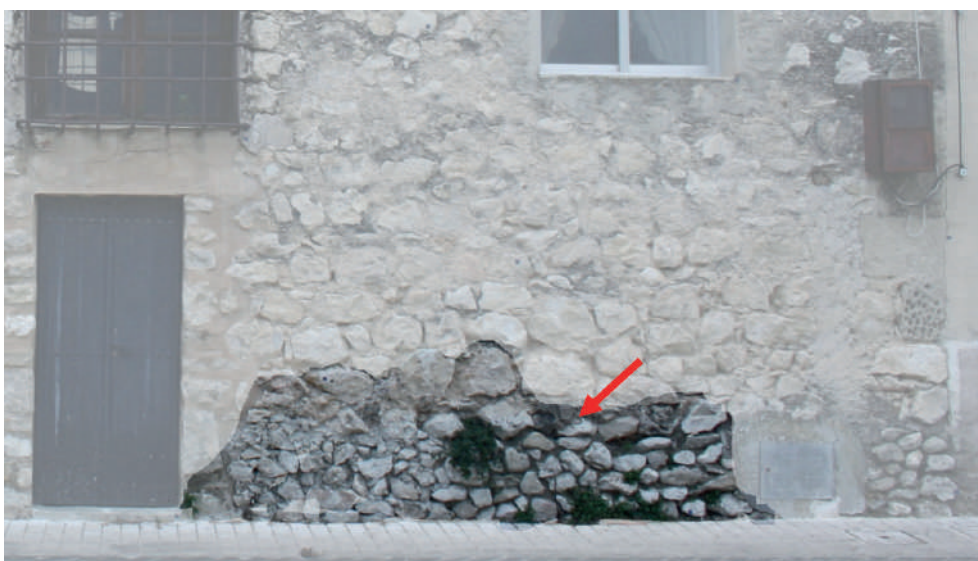
Fig. 54. Detalle de las tareas de reparación para el recalce de la cimentación en la fachada.

Ejecución de tareas de reparación para el recalce de un sector de la cimentación (UUEE 65, 64). Debido al descenso del nivel del suelo en la fachada noreste, la cimentación quedó en parte al descubierto sufriendo la erosión provocada por los

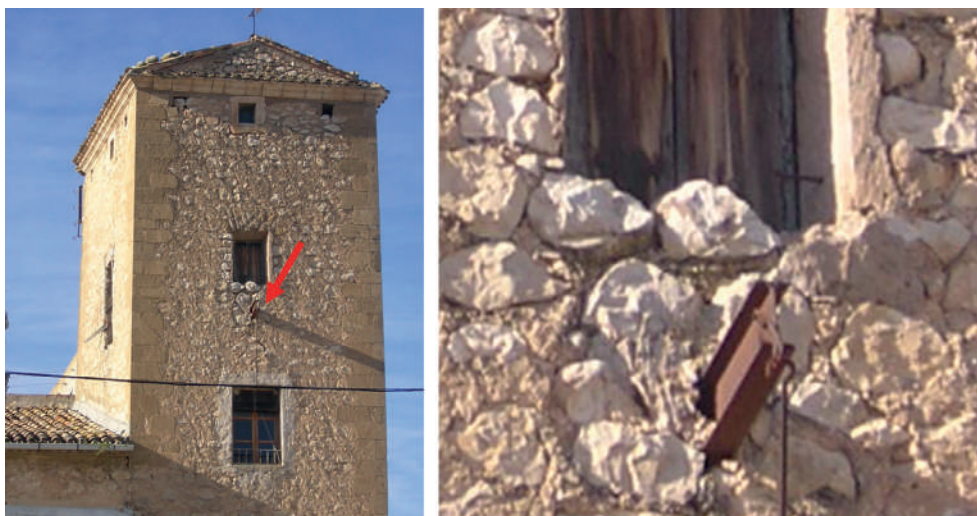
Fig. 55. Imagen de la fachada sureste de la torre con la viga y detalle de la misma.

Montaje de estructura para una polea (UUEE 40, 41). En la fachada principal, se insertó en el muro un perfil de acero tipo H para poder colgar una polea con el fin de poder izar elementos a las plantas superiores de la torre (fig. 55).

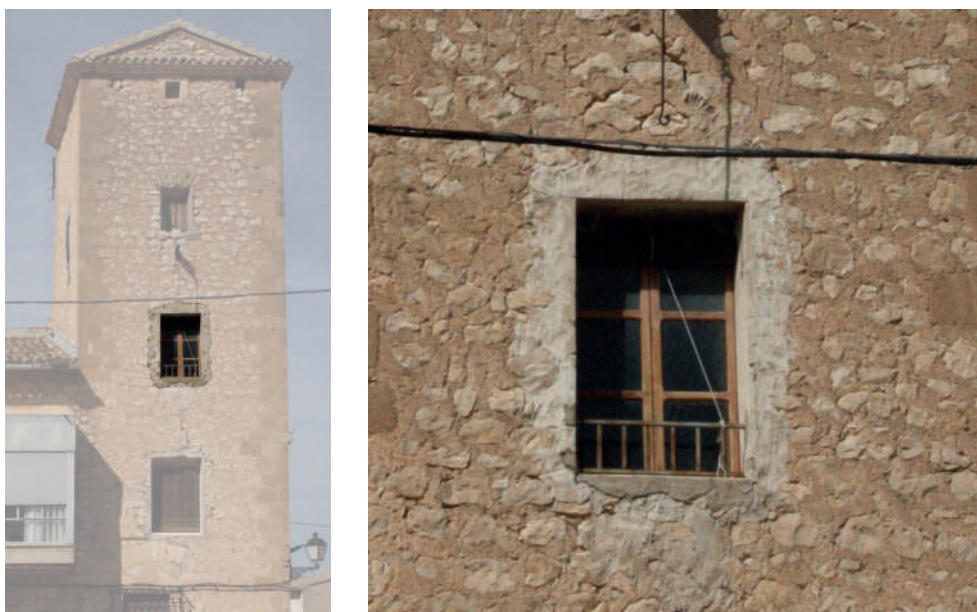
Fig. 56. Vano de la tercera planta de la torre en su fachada sureste.

Apertura o ampliación de un vano para colocar una ventana a la altura de la tercera planta de la torre en su fachada sureste (UUEE 42, 43). Este vano tendrá forma rectangular y se alineará con la ventana ubicada en la planta superior. Fue recuadrado estando las jambas y el dintel revocados con un mortero más claro que el de la fachada (fig. 56).

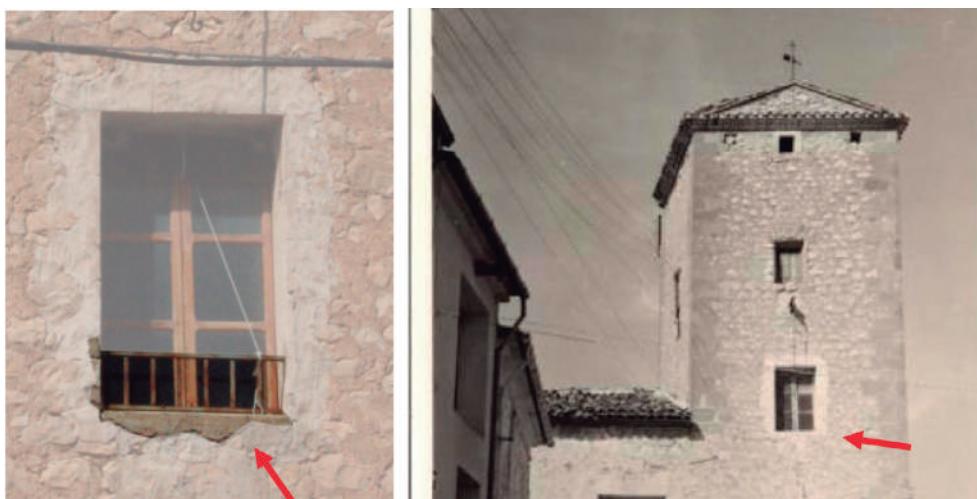
Fig. 57. Detalle de la barandilla y fotografía previa a su colocación.

Colocación de una barandilla de protección en el vano anterior (UUEE 44, 45). La colocación de dicha barandilla es posterior a la ejecución de la ventana como lo indica el hecho de que el mortero utilizado sea claramente diferente y de un color más oscuro. Las fotografías antiguas corroboran este hecho, al conservarse algunas en las que no está colocada. (fig. 57).

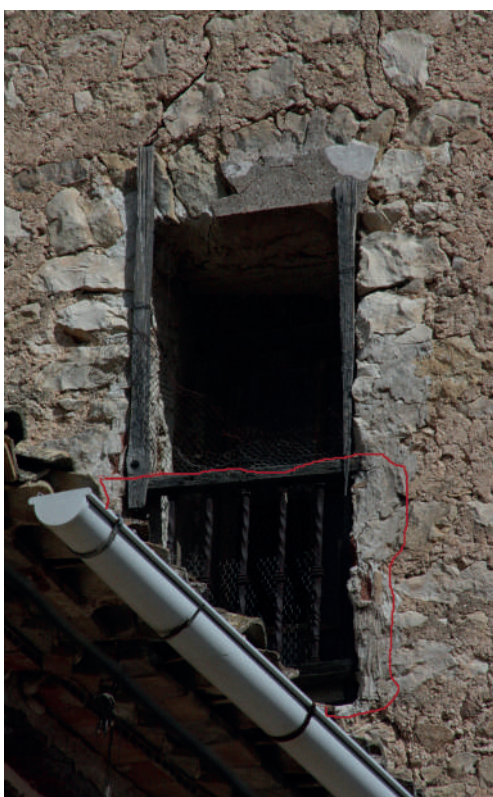
Fig. 58. Barandilla en la ventana del cuarto nivel de la torre en la cara suroeste.

Modificación del vano correspondiente a la ventana ubicada a la altura del cuarto nivel de la torre en la cara suroeste (UUEE 74, 75). Se demolió el antepecho hasta la altura del suelo obligando a la colocación de una barandilla de seguridad de madera y forja y de una malla de alambre sujeta de forma un tanto precaria a unos tirantes de madera ubicados sobre ambas jambas del vano (fig. 58).

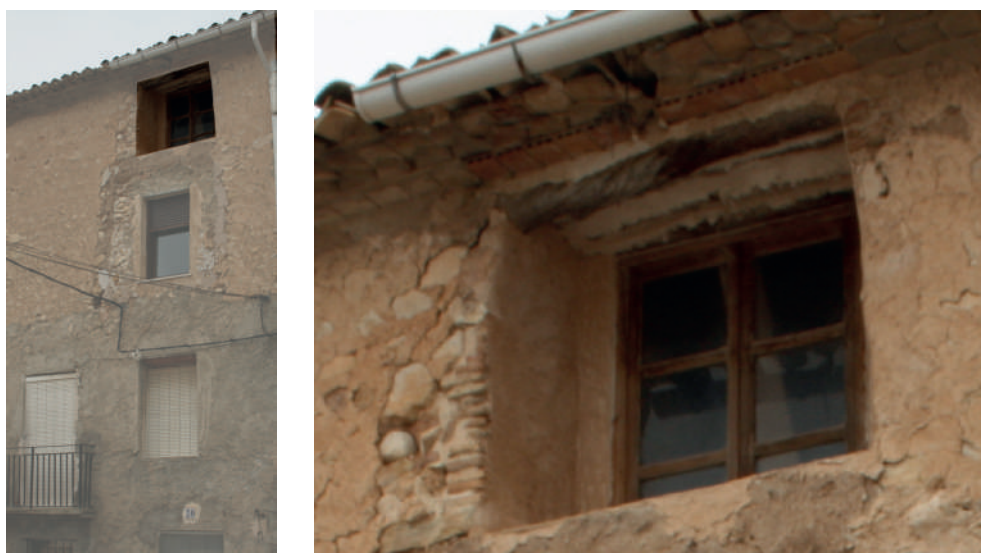
Fig. 59. Ventana de la cuarta planta de la fachada principal.

Apertura de hueco en la cuarta planta de la fachada principal (UUEE 36, 37) de forma ligeramente trapezoidal y factura irregular, con una mala calidad de ejecución (fig. 59). Presenta un dintel de troncos de madera casi sin trabajar sobre el que se observa una variación en el tipo de piezas cerámicas que rematan el encuentro del paramento vertical con el techo, que en este tramo son de ladrillo hueco tipo rasillo de fabricación industrial y no de ladrillos cerámicos macizos, como en el resto del alero. Las piezas de ladrillo retiradas de este sector, posiblemente sean las que se utilizaron para recuadrar el vano, como puede apreciarse en el lateral izquierdo. La apertura de este vano posibilitaría el acceso de productos agrícolas a la última planta del edificio desde el exterior mediante una polea, ya que posiblemente ese espacio sería utilizado como zona de almacenamiento y secadero.

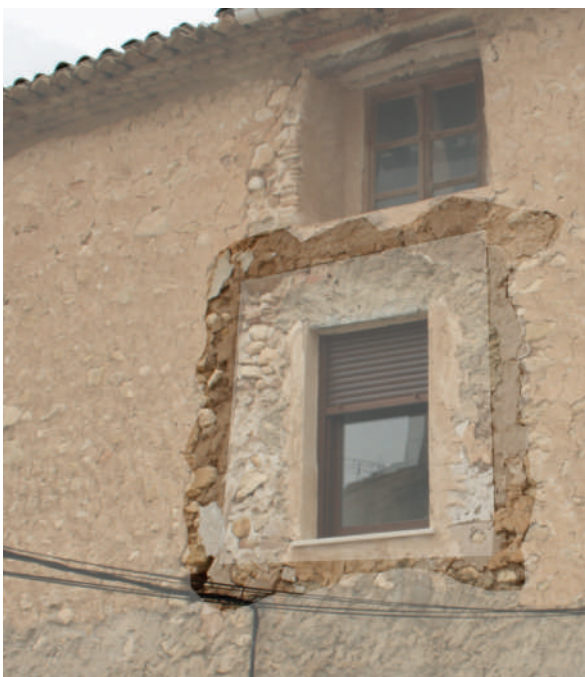
Fig. 60. Ventana de la tercera planta de la fachada principal

Apertura de vano en la tercera planta de la fachada principal (UUEE 33, 34), de tamaño grande y forma rectangular. Puede verse claramente la línea del corte en la mampostería y el mortero utilizado para regularizar y recuadrar el hueco, que es de un tono ligeramente más oscuro que el del resto de la fábrica (fig. 60).

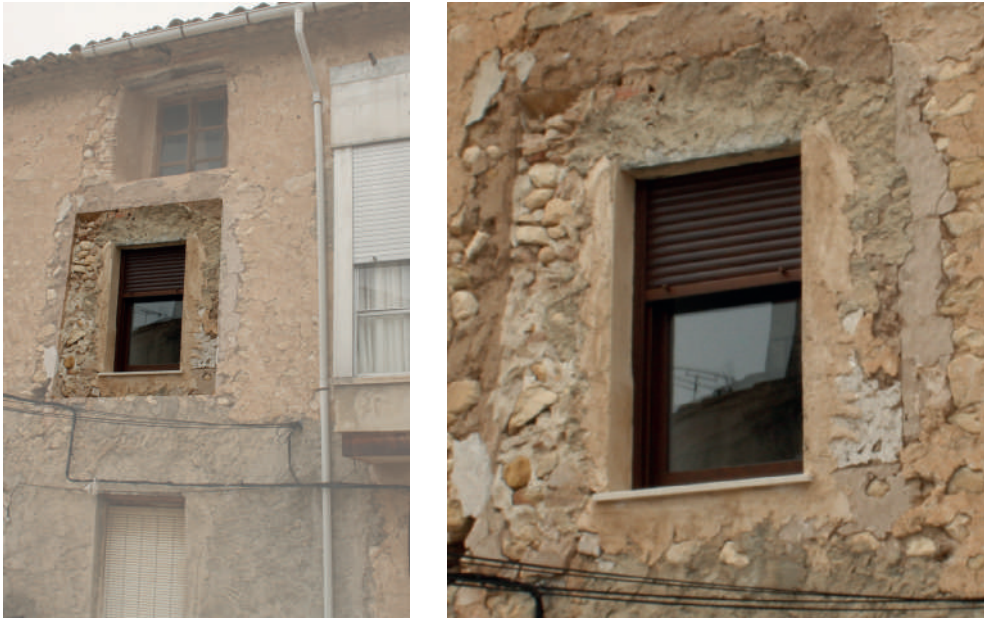
Fig. 61. El vano de la ventana en 2016.

Reducción de un vano (UE 35) en la tercera planta de la fachada principal por cambio de ventana. La colocación de una ventana de menor tamaño que el hueco obligó a completar éste con mampostería ordinaria. El nuevo vano se recuadró y fue colocada una pieza de terminación a modo de alféizar (fig. 61). Esta actividad, que podría creerse reciente dado el tipo de carpintería y persiana que vemos instalada a día de hoy,

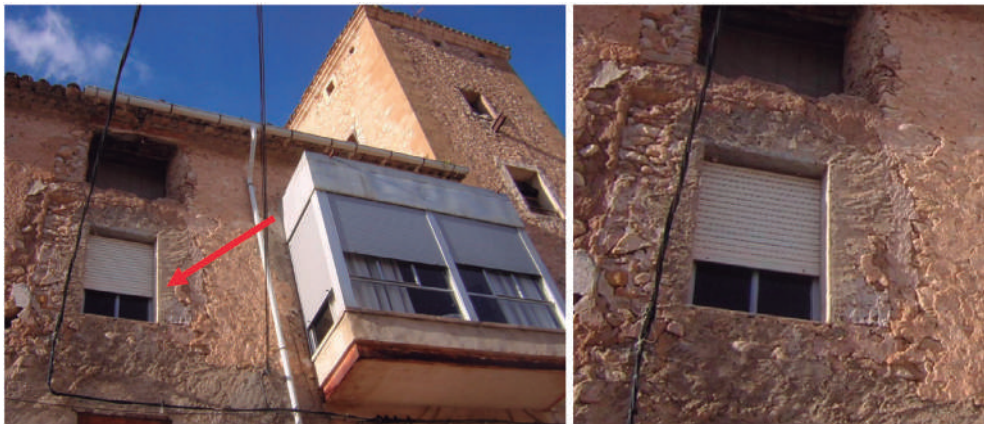
Fig. 62. El mismo vano en 2009.

es posible que fuera contemporánea a la instalación del mirador según indican algunas fotografías tomadas en febrero de 2009 en las que se aprecia una carpintería más antigua, de aluminio natural, similar a las de este volumen saliente (fig. 62).

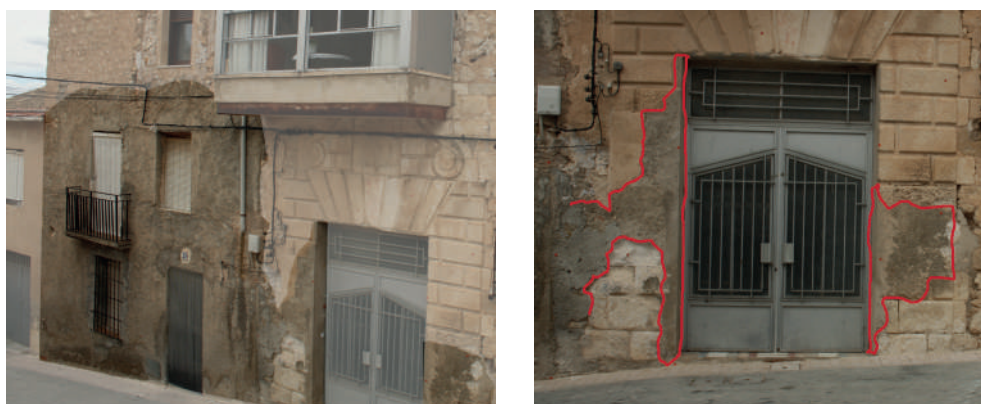
Fig. 63. Vista general y detalle del enfoscado de cemento sobre la fachada principal.

Aplicación de enfoscado de cemento sobre la fachada principal, posiblemente en un intento de resolver problemas de humedad, aplicado de forma muy irregular, con aspecto de estar inacabado (fig. 63). El enfoscado cubre completamente la fachada

en un área que abarca las dos primeras plantas del sector ubicado a la izquierda del portal principal (UE 28), extendiéndose a algunos sectores puntuales de las jambas del portal (UUEE 58, 57) donde los contenidos de sales de este tipo de morteros han dañado y acelerado la degradación de la piedra provocando la descamación y desintegración de sectores de la talla.

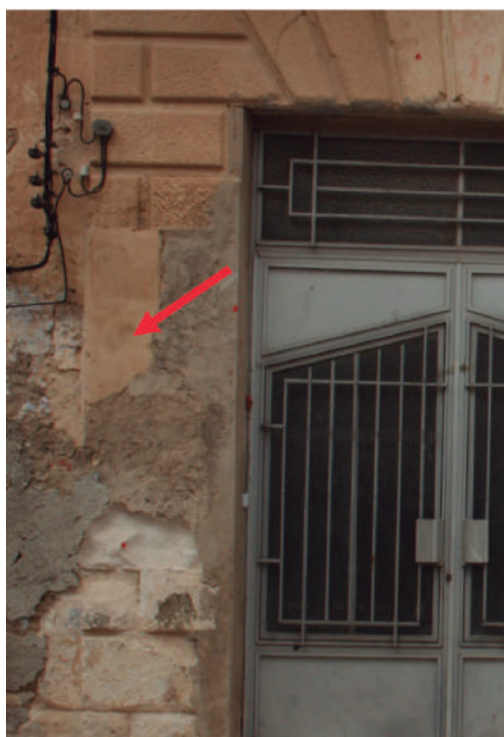
Fig. 64. Detalle del enlucido en la fachada principal.

Aplicación de sectores de enlucido de color similar a la piedra de fachada con el objeto de cubrir sectores dañados del portal y áreas adyacentes (fig. 64).

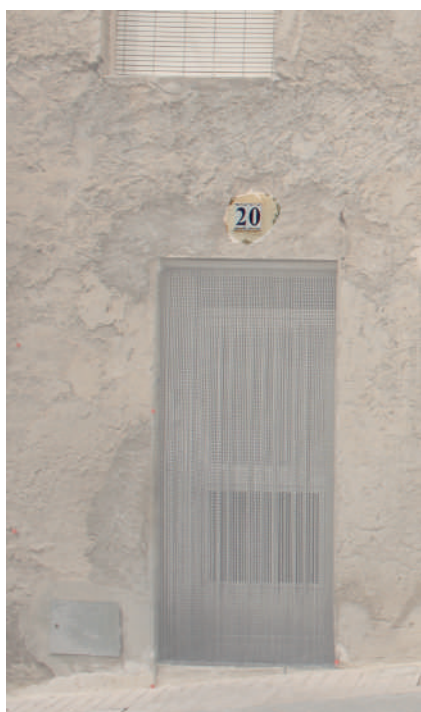
Fig. 65. Placa de numeración sobre la puerta de la fachada sureste.

Colocación de una placa de numeración de cerámica (UE 66) sobre la puerta ubicada en la fachada sureste, a la izquierda de la entrada monumentalizada (fig. 65).

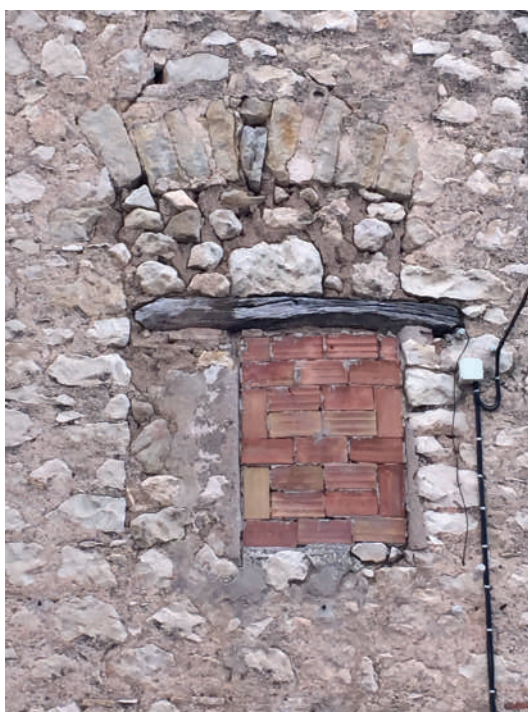
Fig. 66. Ventana cegada con ladrillos cerámicos industriales en el primer nivel de la cara noreste.

Cegado de la ventana ubicada en el segundo nivel de la torre sobre la fachada noreste con ladrillos huecos de tipo industrial (fig. 66).

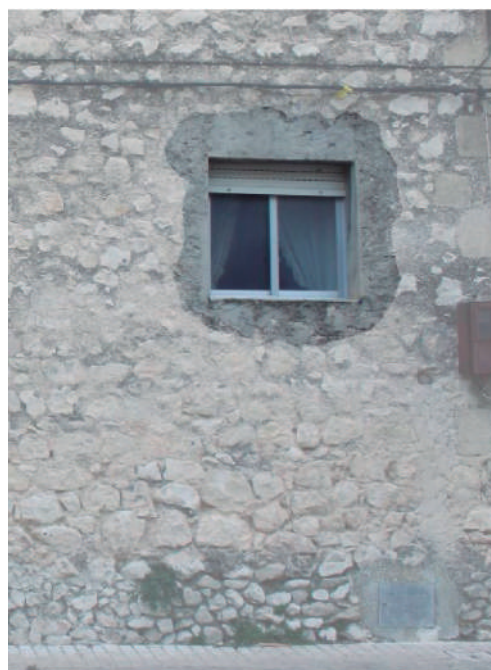
Fig. 67. Vano abierto en el extremo derecho de la primera planta de la fachada noreste.

Apertura de un vano en el extremo derecho de la primera planta de la fachada noreste (UUEE 7, 8). El hueco, de mediana dimensión, alberga una ventana corredera de aluminio con persiana enrollable de plástico de factura contemporánea. El perímetro del vano ha sido recuadrado con cemento y se ha colocado una pieza de terminación del alféizar (fig. 67).

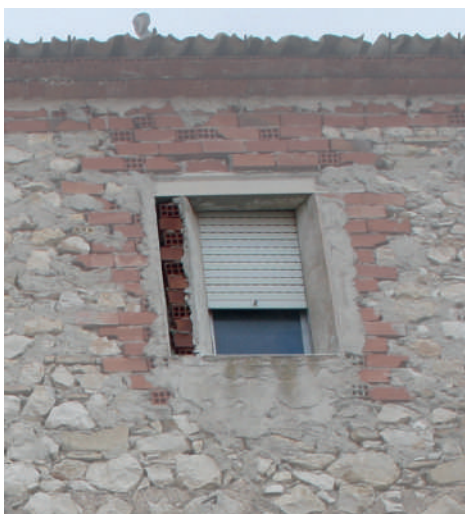
Fig. 69. Reducción del vano del extremo derecho de la nueva planta en el ala noreste del palacio.

Reducción del vano del extremo derecho de la última planta de la fachada noreste correspondiente a la ampliación (UE 23). La ventana existente fue reemplazada por una de tamaño menor quedando solo la pieza de cerámica del alféizar de la abertura

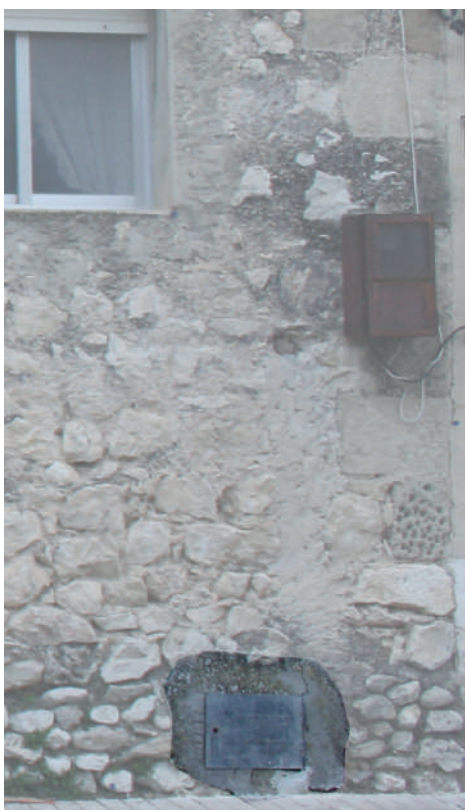
Fig. 71. Colocación de tapa de registro en la fachada noreste.

Instalación de una tapa de registro (UUEE 13, 14). Apertura de un vano para colocar una caja de registro metálica para albergar posiblemente el contador de agua corriente (fig. 71).

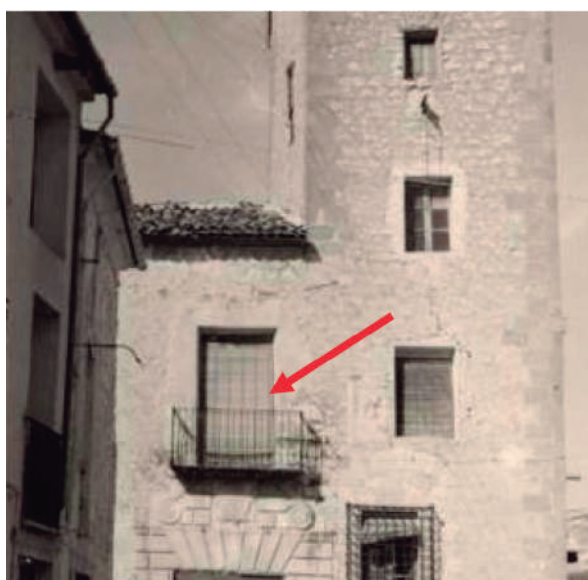
Fig 73. Fotografía antigua en la que puede apreciarse la ventana que fue eliminada y el balcón preexistente.

Construcción de un mirador en voladizo con estructura de perfiles de acero (UE 29), sobre la que se apoya una sección de muro de fábrica de unos 50 centímetros de altura y a continuación una carpintería de aluminio (fig. 72). La colocación del mirador, situado en la fachada principal del edificio, ha implicado la eliminación de una antigua ventana con su balcón y la ampliación del vano (UE 30) (fig. 73).

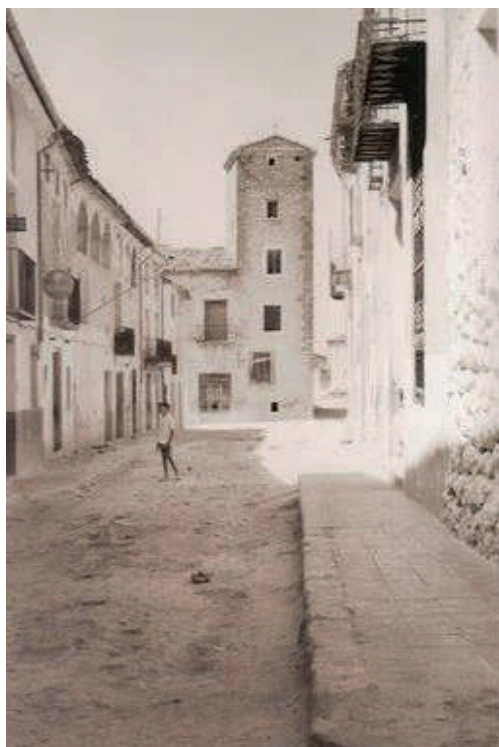
Fig. 76. Calle Mayor de Benasau con el palacio al fondo. Fuente: El ojo del tiempo en la provincia de Alicante, tomo I. Diputación provincial, 2005.

No son muchas las imágenes antiguas que se conservan del edificio que analizamos. Se desconocen grabados o representaciones del palacio de Benasau que puedan remitirnos a momentos más cercanos a su fecha de construcción y nos ilustren sobre su fisonomía original. Hay que esperar a la aparición de la fotografía y más concretamente al siglo XX para poder contar con algunas fotografías que permiten observar la construcción con anterioridad a los cambios más recientes producidos en sus fachadas (figs. 76 a 78).
