Arqueología de la Arquitectura

**Una experiencia práctica para el análisis
arqueológico de edificios históricos**

Arqueología de la Arquitectura
Una experiencia práctica para el análisis
arqueológico de edificios históricos

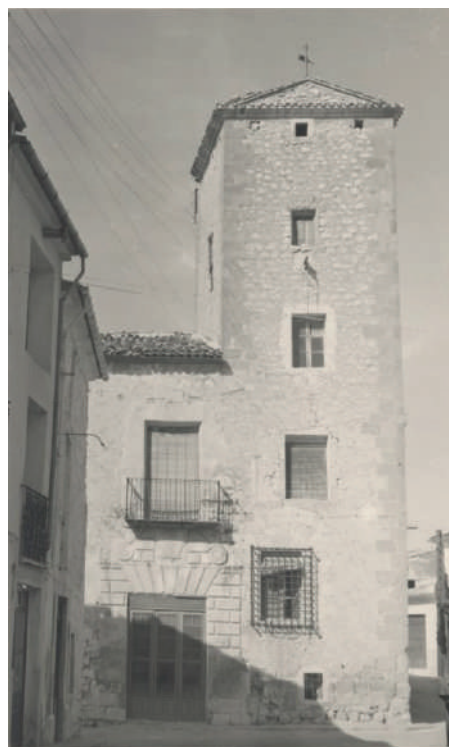
Fig. 77. Fachada y puerta principal del palacio¹².

No son muchas las imágenes antiguas que se conservan del edificio que analizamos. Se desconocen grabados o representaciones del palacio de Benasau que puedan remitirnos a momentos más cercanos a su fecha de construcción y nos ilustren sobre su fisonomía original. Hay que esperar a la aparición de la fotografía y más concretamente al siglo XX para poder contar con algunas fotografías que permiten observar la construcción con anterioridad a los cambios más recientes producidos en sus fachadas (figs. 76 a 78).

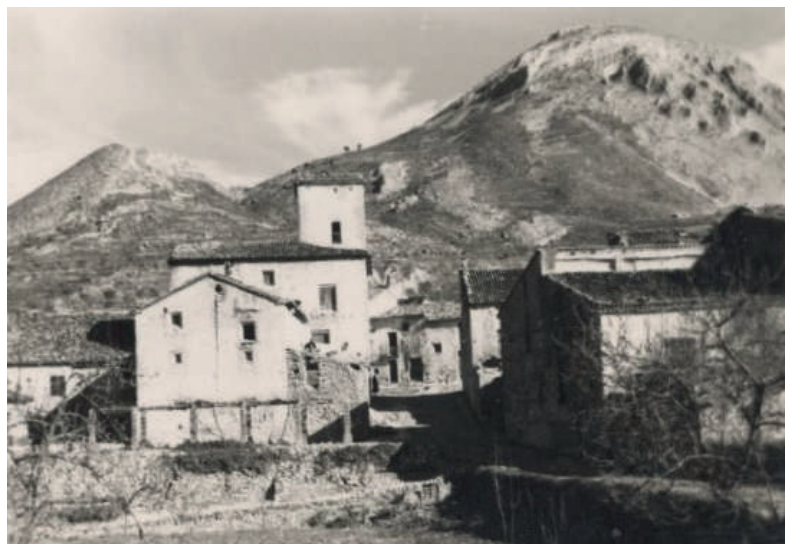
Fig. 78. Vista del edificio desde la carretera de acceso.
