Galerías de Punta Begoña

Getxo | Bizkaia

Proceso Constructivo y Análisis

Memoria presentada para optar al Grado de Doctor

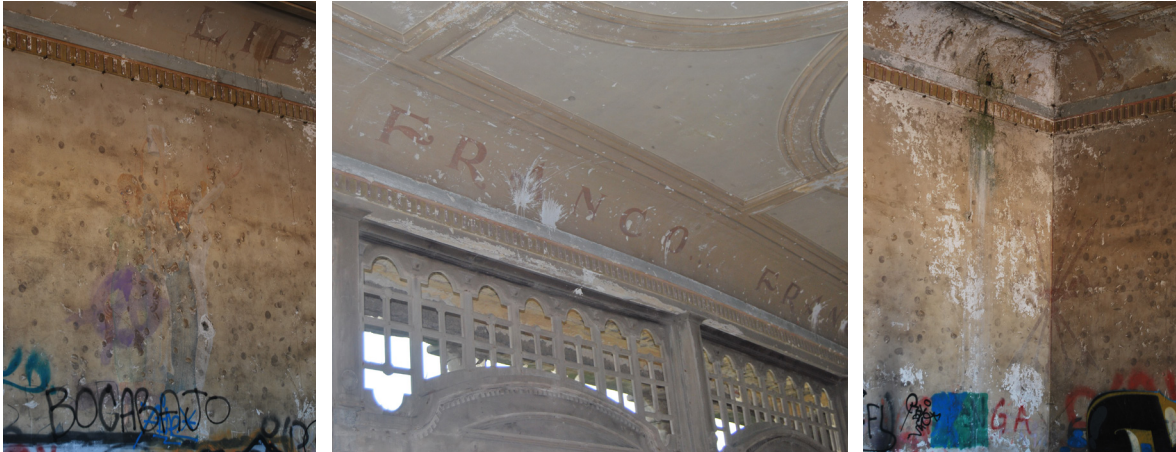
[Fig.66] Detalle de la pared suroeste del salón, con anterioridad al inicio de los trabajos de limpieza y consolidación de los paneles de piedra caliza roja y, labores de limpieza de los mismos (Fotografías de elaboración propia, enero de 2015 y junio de 2018).

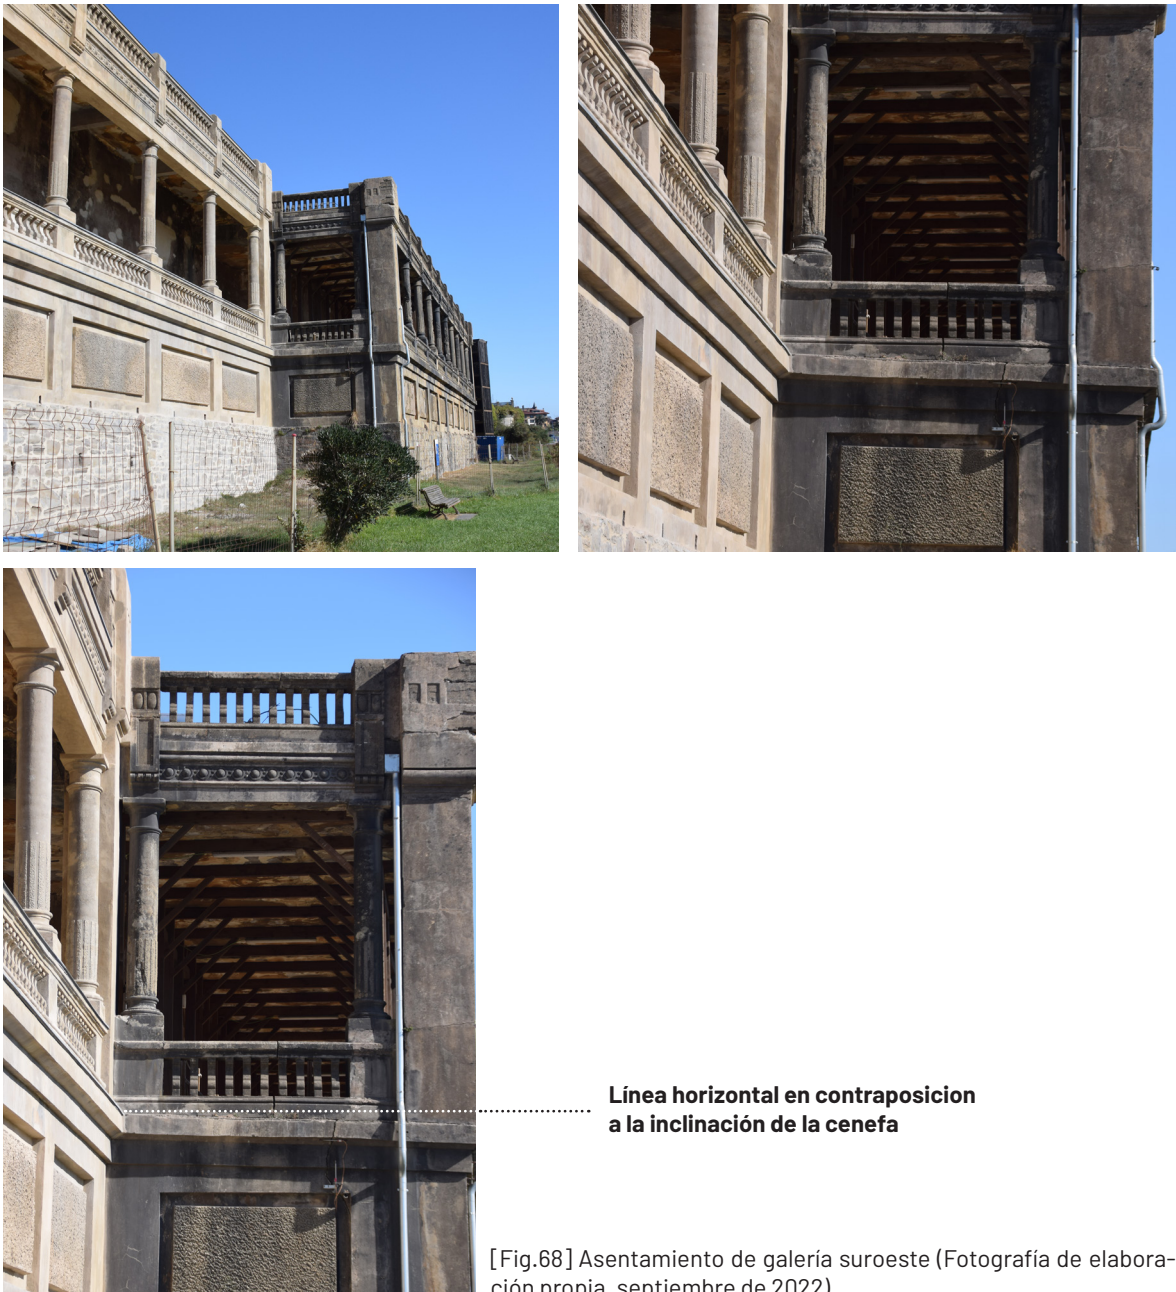
Un ejemplo de esto es el hecho singular ocurrido en la galería suroeste. En dicha galería el plano de fachada de la ampliación, perpendicular al plano del elemento proyectado, posee un asentamiento y diversas grietas. El asentamiento se ha producido por fallo de la cimentación y la consecuencia es que se observa una inclinación de la estructura de hormigón en la cota del forjado de la galería y de los elementos que se encuentran en las proximidades; produciéndose además la circunstancia de que la barandilla que remata la planta se encuentra perfectamente nivelada y el pasamanos que la remata es completamente horizontal. [Fig. 68]

Línea horizontal en contraposición a la inclinación de la cenefa

[Fig.68] Asentamiento de galería suroeste (Fotografía de elaboración propia, septiembre de 2022).

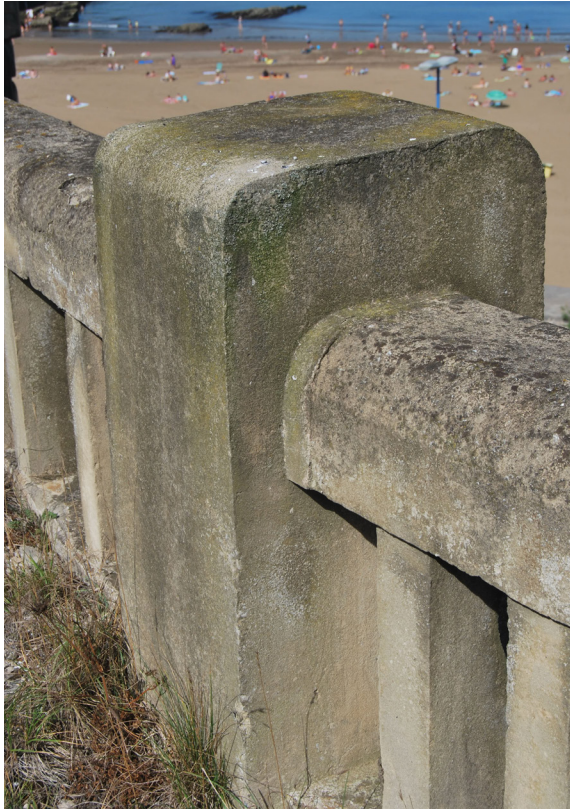
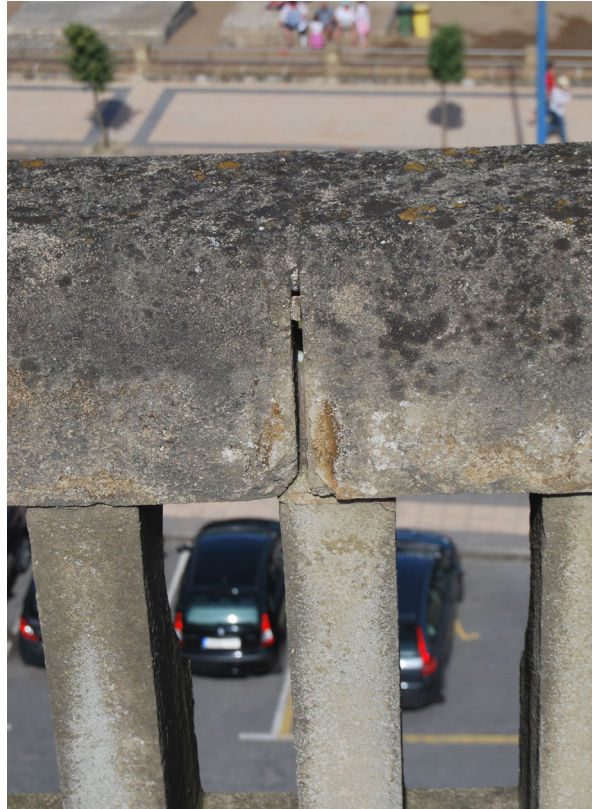
[Fig.73] Mortero de unión entre piezas de la barandilla (Fotografía de elaboración propia, agosto de 2017).

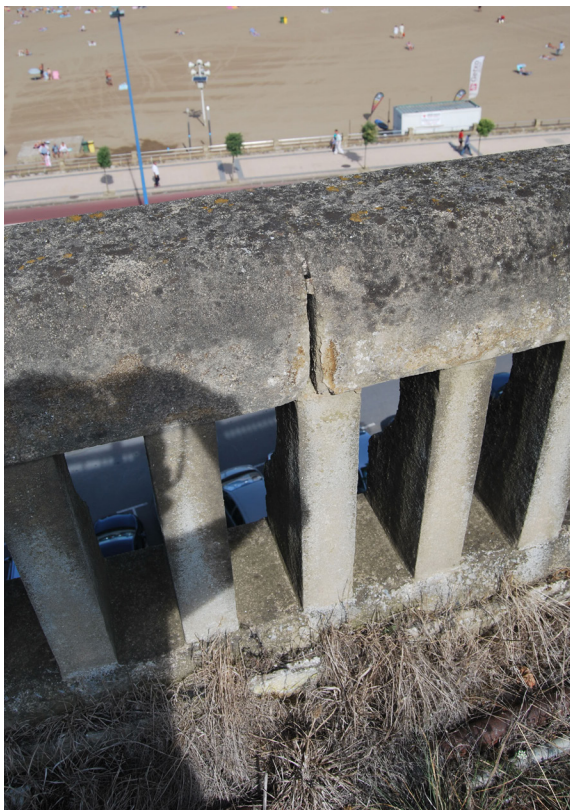
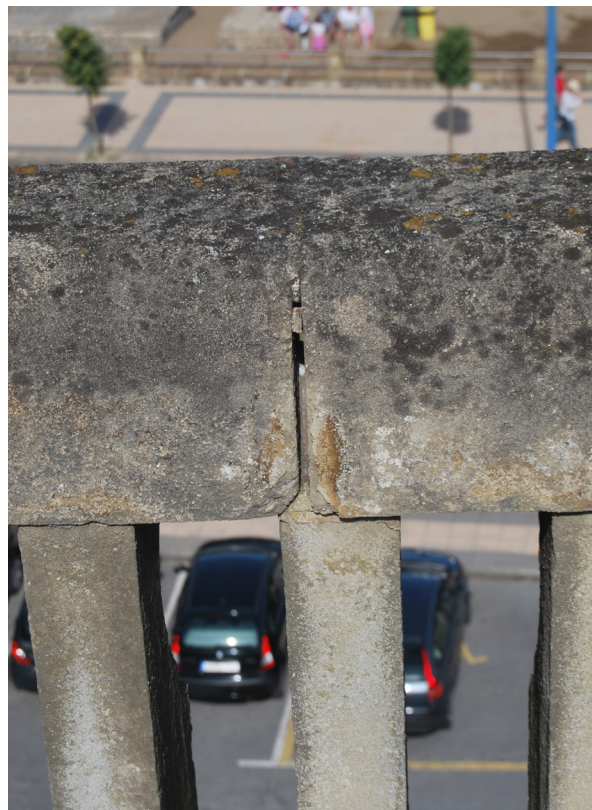
[Fig.74] Desaparición del mortero de unión entre piezas de la barandilla (Fotografía de elaboración propia, agosto de 2017).
